Rapport d'enquête

Sur l'incendie survenu au sein du
site exploité par LIVBAG à Pont-
de-Buis-lès-Quimerc'h (29) le 24
septembre 2023

N° : MTE-BEARI-2024-03

Date du rapport : 09/08/2024

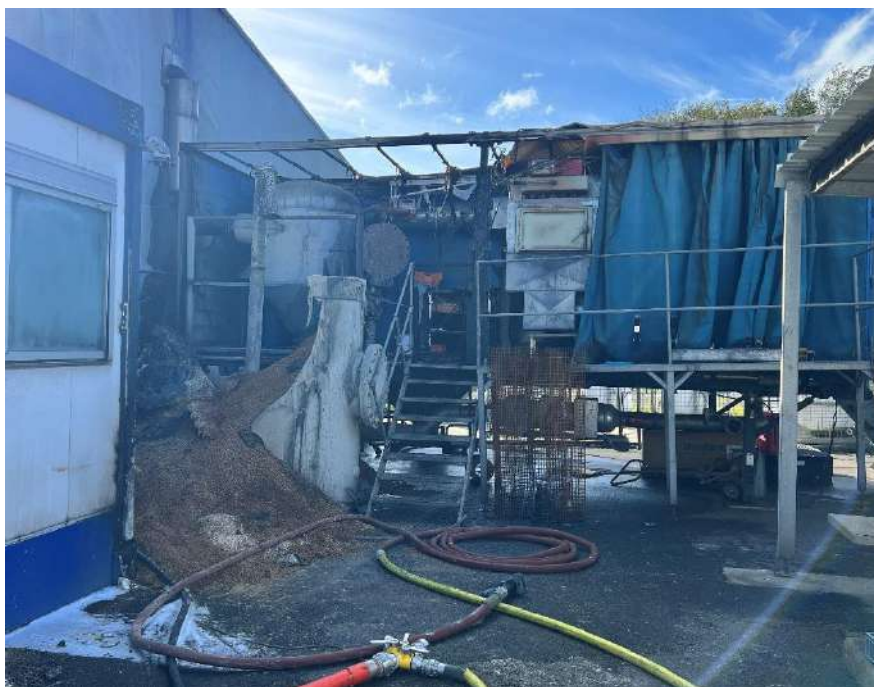
Les dégâts matériels sont limités au système de filtration des effluents gazeux issus de la combustion des déchets pyrotechniques de l'unité. Les cuves de charbon actif et d'oxyde de calcium ont été détruites par les flammes, et l'incendie a commencé à se propager à la façade extérieure du bâtiment principal de l'unité de désensibilisation et celle du bungalow attenante, avant d'être éteint. Les équipements de filtration situés sur une plate-forme attenante au bâtiment ont également subi les effets thermiques de l'incendie.

Figure n°1 : système de filtration des effluents gazeux après l'incendie (crédit SDIS 29)

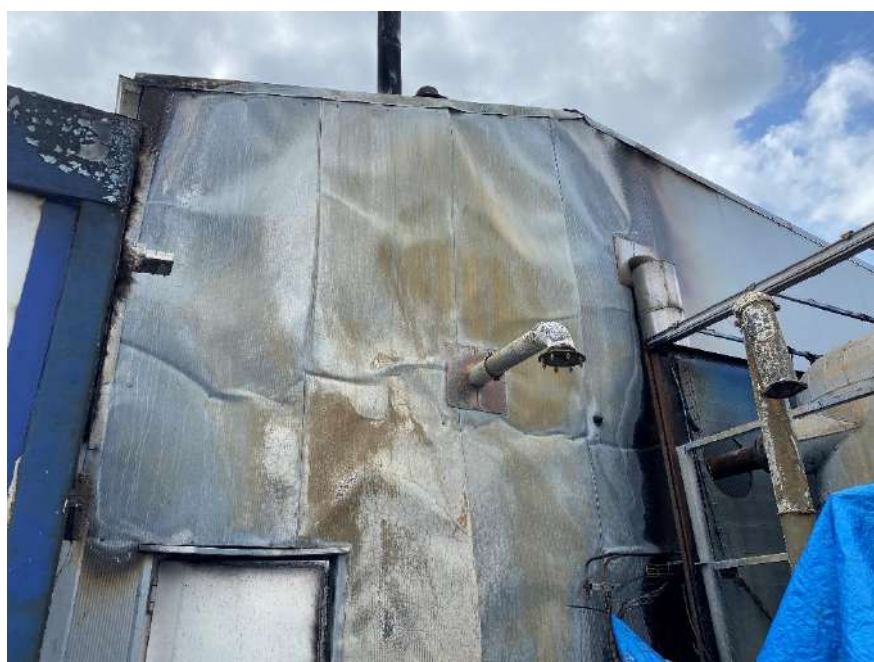
Figure n°2 : façade extérieure du bâtiment principal de l'UDP

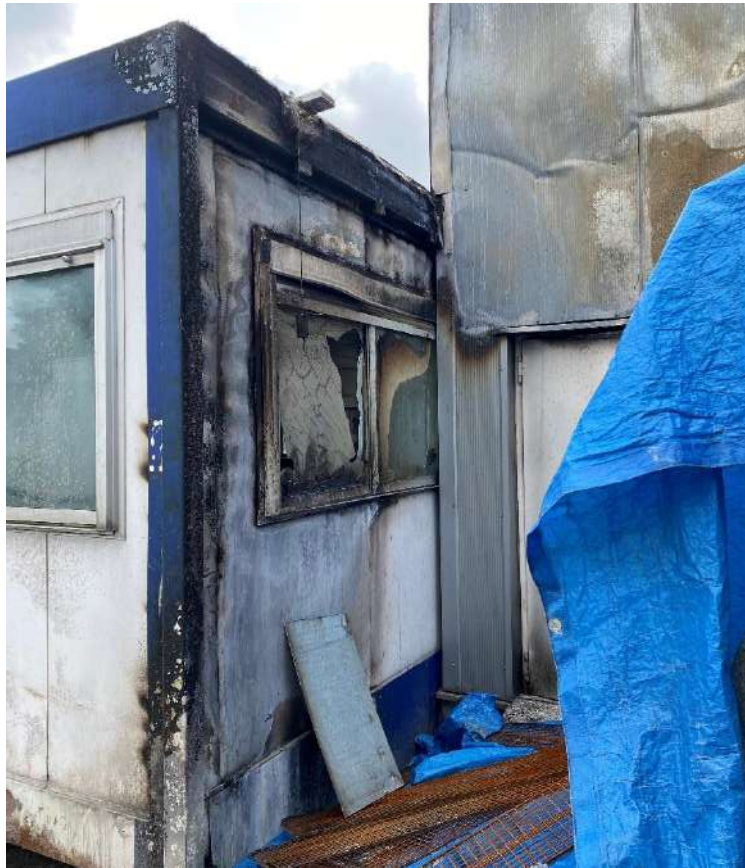
Figure n°3 : façade du bungalow attenant au bâtiment principal de l'UDP

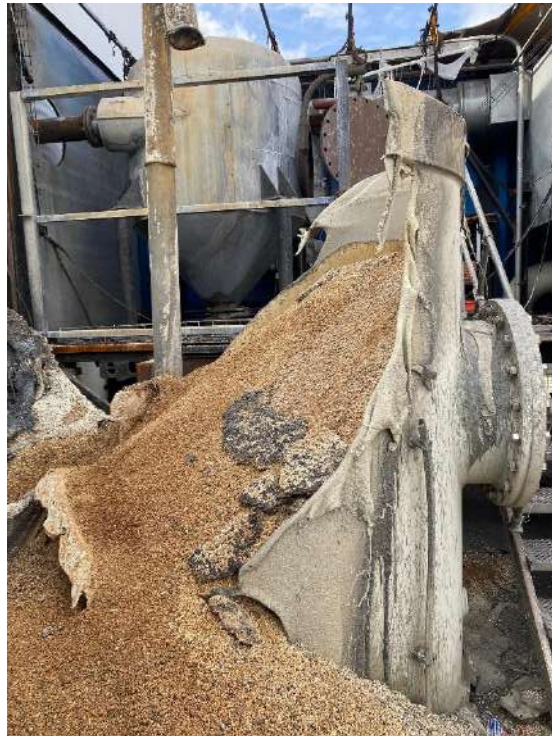
Figure n°4 : cuve détruite par l'incendie

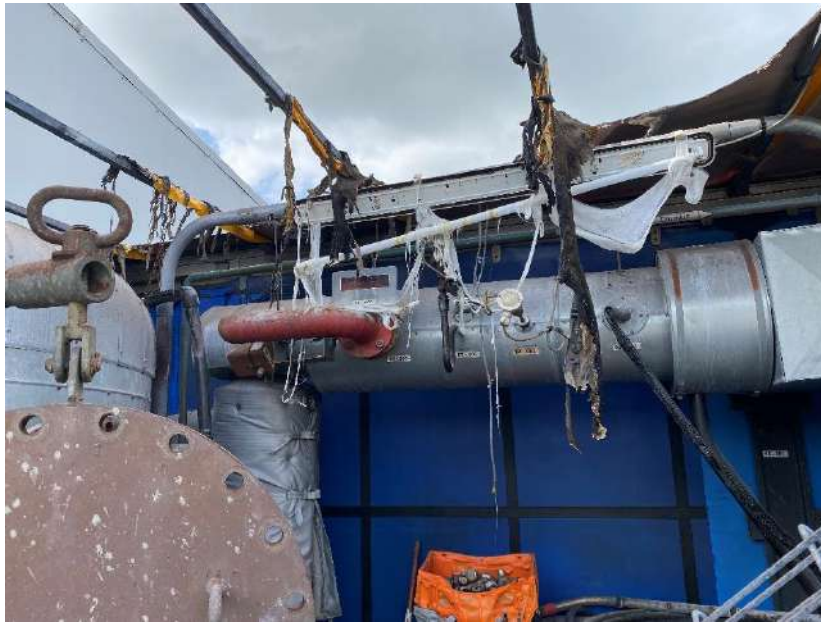
Figure n°5 : équipements de filtration ayant subi les effets thermiques de l'incendie

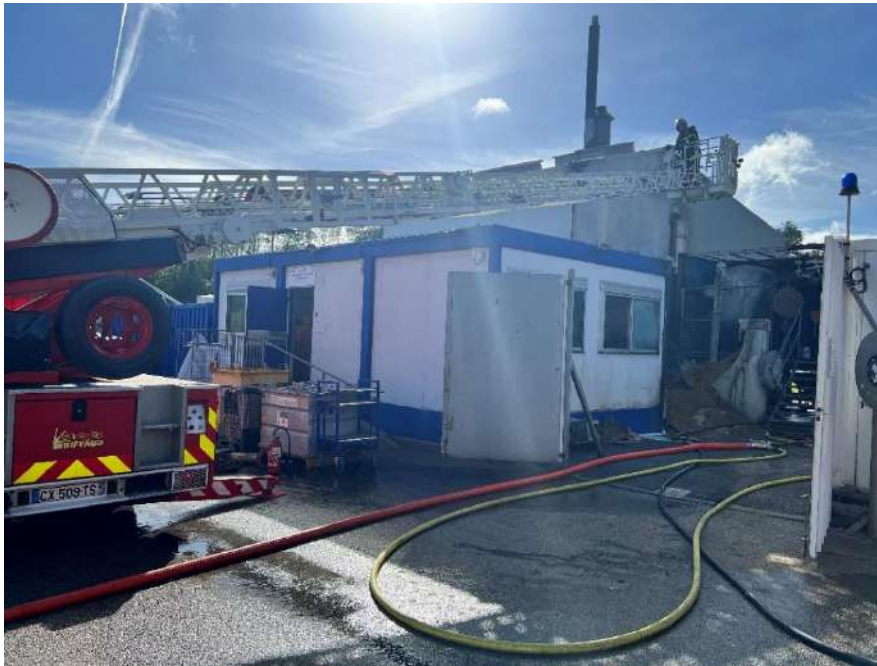
Le feu sera rapidement maîtrisé puis éteint à l'arrivée des pompiers, une fois la problématique d'accès au site réglée.

Figure n°7: intervention des sapeurs-pompiers (crédit SDIS 29)

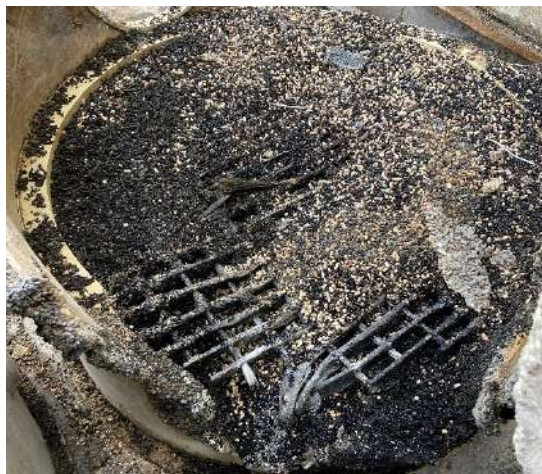
- Le changement récent de charbon actif pour un produit potentiellement plus réactif ;
- Le rechargement en charbon actif de la cuve (charge supplémentaire et diminution de l'espace libre permettant l'aération) ;
- L'accumulation de charbon actif dans le bas du filtre, sous la grille de séparation supposée permettre un vide d'air mais ayant une maille trop importante par rapport à la dimension du produit (le BEA-RI n'a pas pu observer le tamis fin évoqué par l'exploitant) ;
- La présence d'humidité provoquée par l'extinction du premier incendie ;
- L'apport d'air frais important généré par les ouvertures créées sur la ligne de filtration.

Chacun de ces facteurs va dans le sens de l'accentuation des probabilités d'auto-inflammation du charbon actif.

Figure n°8: grille de séparation présente au fond de la cuve
