Rapport d'enquête

Sur l'explosion d'une chaudière
biomasse survenue au sein d'un
site exploité par APEE sur la
commune d'Aix-en-Provence (13)
le 29 septembre 2023

Organisme auteur : Bureau d'enquêtes et d'analyses sur les risques industriels (BEA-RI)

N° : MTE-BEARI-2024-004

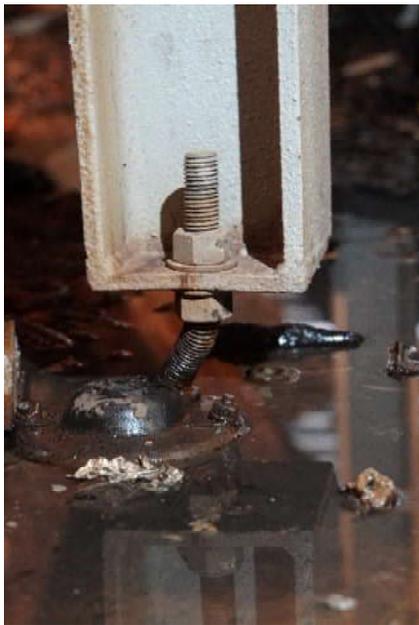
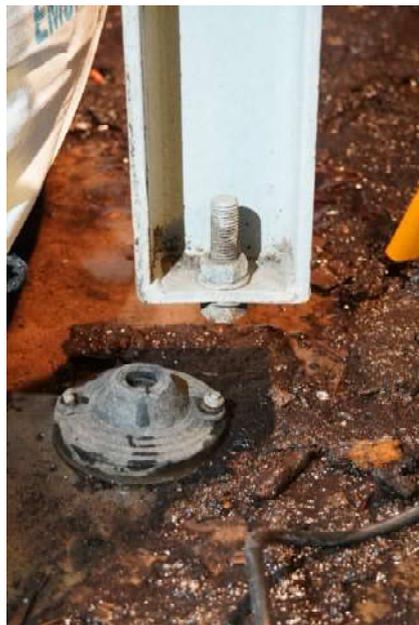
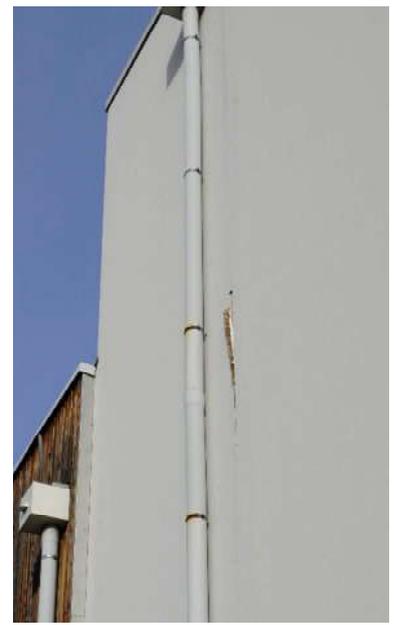
Photographie 2

La structure de poutrelles en acier qui supportait la partie de la chaudière impliquée dans l'explosion a, sous l'effet de celle-ci, été déformée et déplacée de quelques centimètres.

Les photographies de gauche et du centre montrent deux des pieds de la structure en acier qui supportent les éléments auxiliaires de la chaudière ainsi que les passerelles d'accès aux étages, s'étant déplacés de plusieurs centimètres. À droite, des dégradations légères en façade.

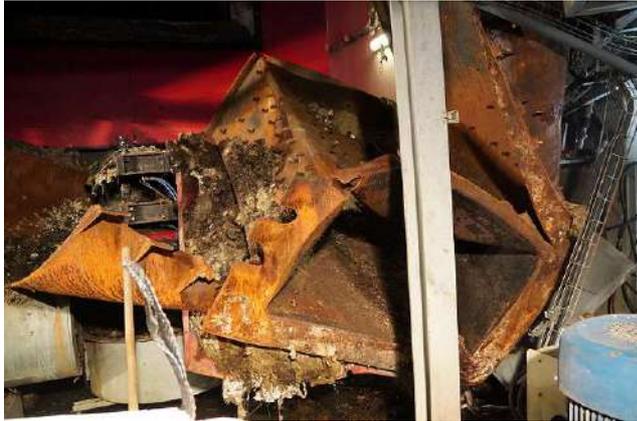
Les dégradations et les déformations les plus importantes sont relevées sur la goulotte d'injection des plaquettes de bois.

À l'examen de la goulotte, on constate que l'enveloppe externe de la goulotte s'est déchirée sur son arrête supérieure gauche en regardant dans le sens d'introduction des plaquettes. L'enveloppe intérieure de la goulotte s'est également déformée vers l'intérieur. Ces signes sont caractéristiques d'une montée en pression du fluide situé entre les deux enveloppes de la goulotte. Sous l'effet de l'explosion, la goulotte s'est détachée du corps de la chaudière et a percuté un montant de la structure portante (poteau blanc de la photo de gauche ci-dessous).

Photographie 8 : Vue de la goulotte de la chaudière n°2 après l'accident, avec sa double coque éventrée au-dessus.

La goulotte explose vers 10h30. La rupture de l'équipement se produit sur l'enveloppe extérieure de la goulotte, du côté du moteur qui devait être démonté.

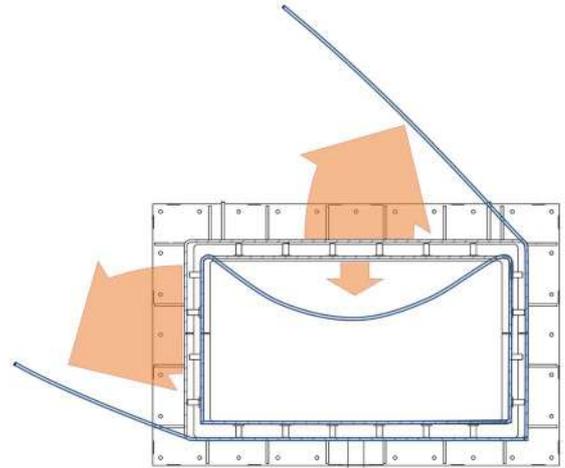
Figure 14 : Schéma de rupture de la goulotte. Le schéma est réalisé dans le sens d'introduction de la goulotte.

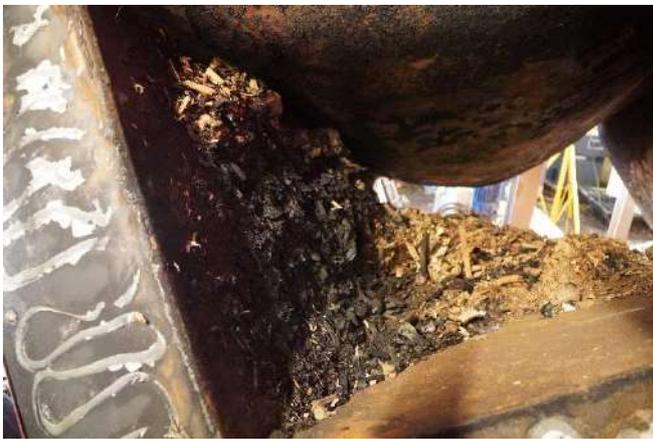
Photographie 9 : Vue de la partie intérieure de la goulotte qui permet de visualiser une déformation de la paroi vers l'intérieur de la goulotte.

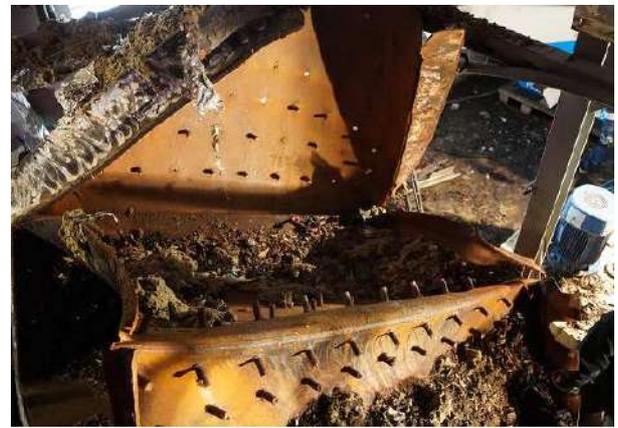
Photographie 10 : Vue de l'intérieur de la double coque de la goulotte de la chaudière n°1 après l'accident

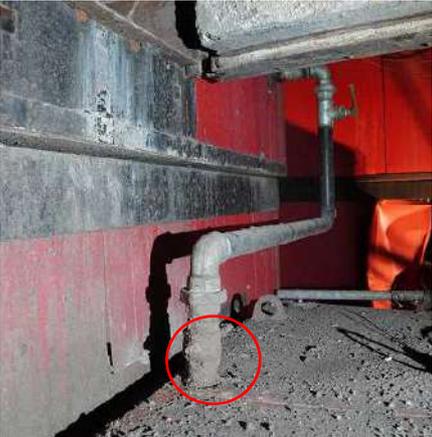
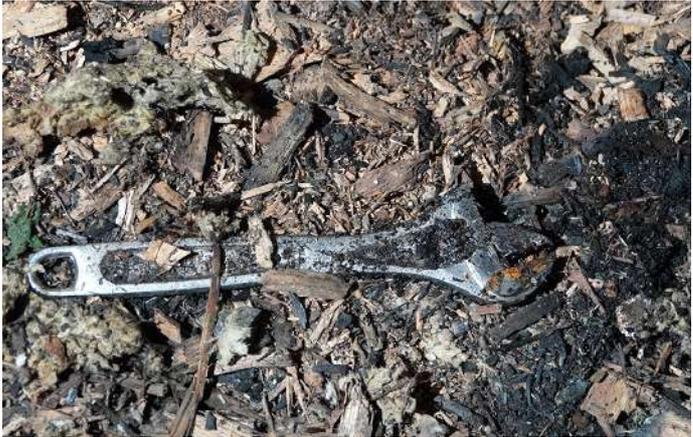
<p>Photo 11 : Photo de l'une des vannes de fermeture du circuit de refroidissement, sans sa poignée. L'accessoire qui apparaît au second plan sur la tuyauterie n'est pas une vanne mais un thermomètre.</p>	<p>Photo 12 : Photo de l'un des outils retrouvés à proximité avec lequel les vannes ont, à priori, été fermées.</p>

Il est souvent observé une pratique de retrait des poignées d'organes de coupure pour éviter leur actionnement lorsqu'une problématique a été identifiée en lien avec cette ouverture (création d'une situation accidentogène, blocage ou défaut qualité de la production...). Il est alors implicitement considéré qu'en cas de besoin d'actionner l'organe de coupure, l'opérateur chargé de cette opération sera amené à se questionner sur la réelle nécessité / les enjeux associés à cette manipulation.

Le présent accident rappelle qu'au fil du temps, le motif de la suppression des poignées est oublié et que l'absence de poignée perd sa vertu pédagogique. Pire, elle apparaît comme un simple défaut qu'il est facile de corriger au moyen d'un outil assez commun (clé à molette).

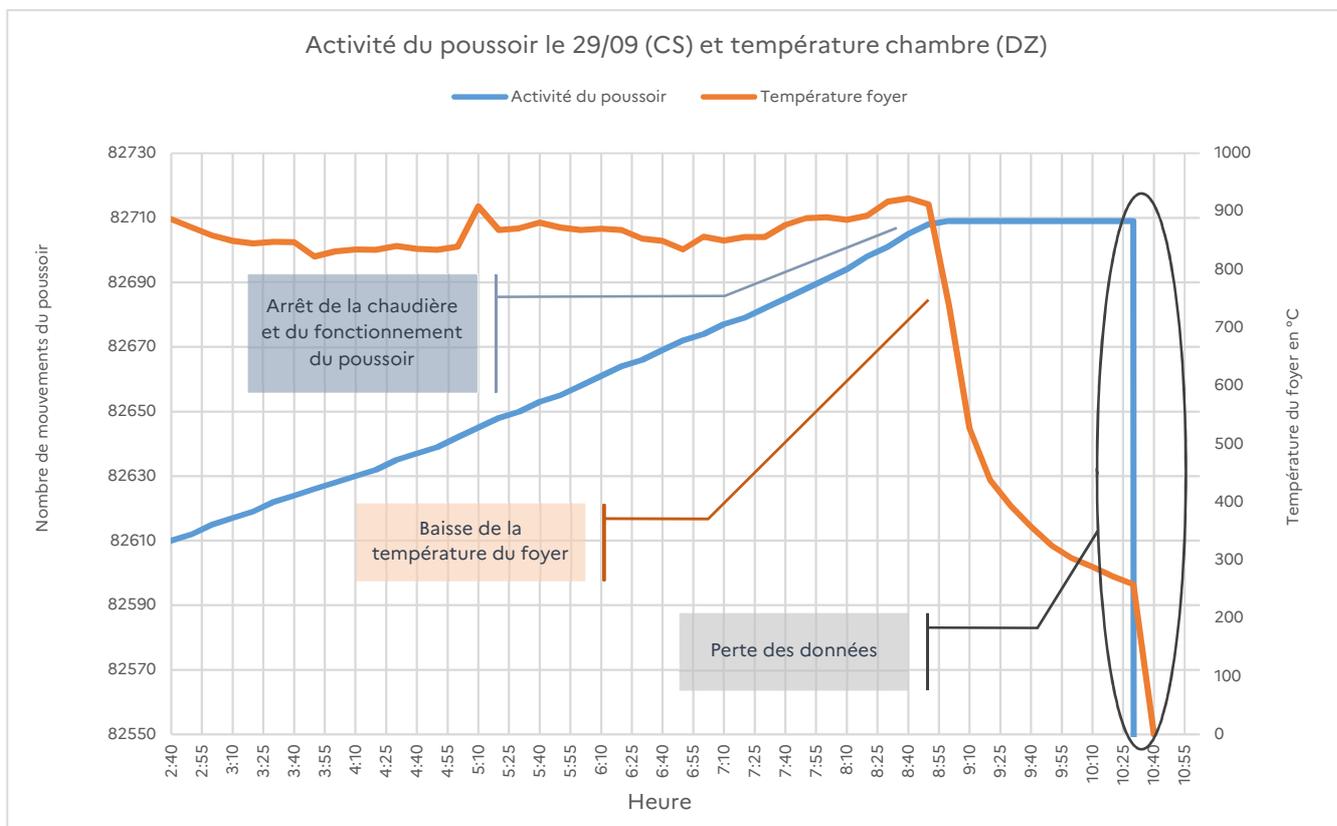
Le jour de l'accident ne peut être effectuée que lorsque la température du foyer est inférieure à 100°C. Pour rappel, le jour de l'accident, cette dernière était de l'ordre de 250°C environ (cf. graphique 1).

Graphique 1 : Nombre de mouvements du poussoir (en bleu) et température du foyer (en orange) au cours de la matinée du 29 septembre.

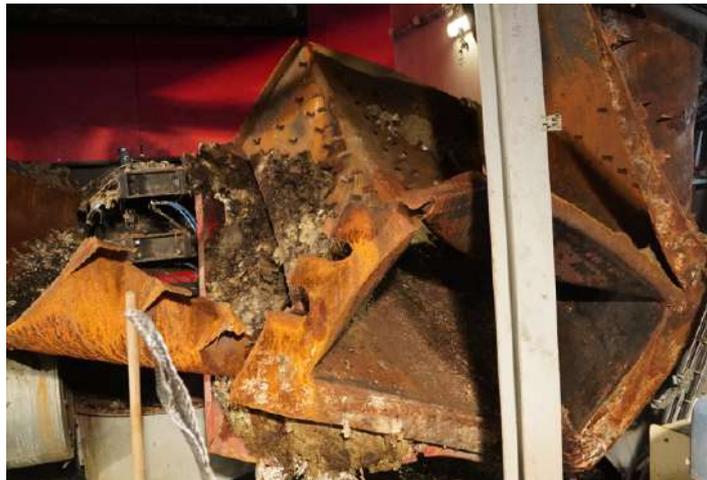
Les effets de pression d'une rupture liée à une dilatation thermique sont généralement limités. Compte tenu des dégâts observés (cf. Figure 3) **il apparaît plus plausible que la rupture soit consécutive à la montée en pression par ébullition de l'eau jusqu'à atteinte de la pression de rupture.** Dans ce scénario, l'eau est supposée être à saturation, ce qui veut dire que la pression est directement fonction de la température de l'eau (cf. Figure 4).

Figure 3 : Photographies des dégâts

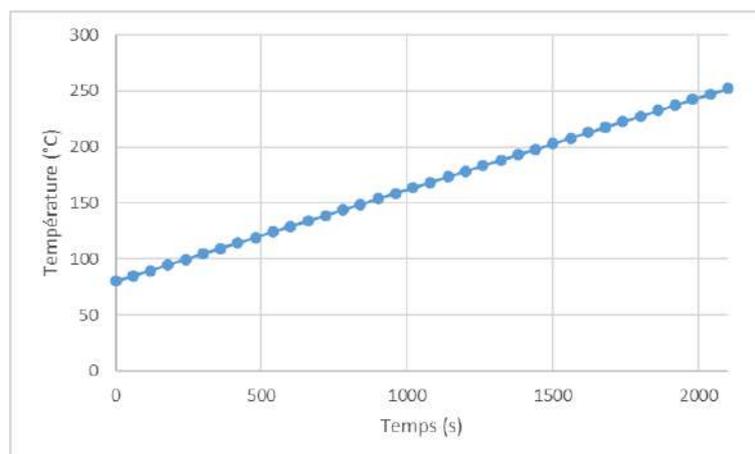
L'évolution de la température de l'eau liquide peut être calculée par un simple bilan d'énergie (cf. Figure 6). Le temps d'atteinte de la rupture ainsi calculé est de 1 900 s (respectivement 2 100 s) pour une pression de rupture de 30 bar (respectivement 40 bar). **L'ordre de grandeur calculé est donc de 30-35 min.** L'influence de la donnée de la pression de rupture est relativement faible. Cela s'explique par la forme de la courbe de pression de vapeur saturante qui est exponentielle. Une faible augmentation de température entraîne une augmentation de plus en plus importante de pression. Les données d'entrée du calcul qui ont le plus d'influence sur le résultat et pour lesquelles l'incertitude est élevée sont la quantité d'eau liquide présente dans l'enveloppe ainsi que la part de l'énergie de combustion servant à chauffer l'eau.

Figure 6 : Evolution de la température de l'eau calculée en fonction du temps

Finalement le temps d'atteinte de la rupture peut être estimé entre quelques minutes et 1 h environ en fonction des données et hypothèses retenues.
