Rapport d'enquête

Sur l'incendie survenu au sein de
la raffinerie exploitée par Esso
Raffinage à Port-Jérôme-sur-Seine
(76) le 11 mars 2024

N° : MTE-BEARI-2024-06

Date du rapport : 28/11/2024

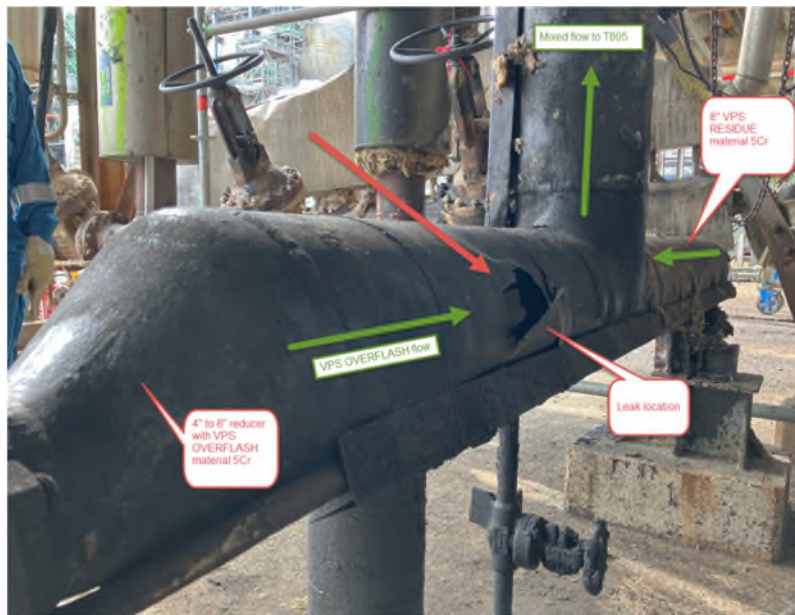
Figure n°4 : point de rupture au niveau de la ligne d'overflow, la ligne d'overflow est en inox, seul le tronçon visible sur la photo était en 5%Cr (crédit ExxonMobil)

En conclusion, la rupture de la ligne d'overflow constituée d'acier en 5%Cr résulte d'un amincissement de paroi progressif en service dû à un phénomène de corrosion interne de type sulfuration à chaud par réaction des composés soufrés du fluide process avec le métal du tube, mode d'endommagement bien identifié dans les installations de raffinage. Le tube a subi des pertes d'épaisseur très importantes : vraisemblablement 9,8 mm sur une période de 11 ans, ce qui pourrait correspondre à une vitesse de corrosion de 0,89 mm/an.

- **Remplacement de l'acier à 5%Cr du circuit d'overflow par de l'acier inoxydable ;**
- **Réalisation et mise en œuvre d'un plan de contrôle de tous les circuits de fond de tour sous vide en acier carbone ou 5%Cr et remplacement en cas de besoin ;**
- **Revue des stratégies de suivi de tous les équipements de l'usine potentiellement soumis à ce mode de dégradation ;**
- **Étude de la possibilité d'abaisser la température des produits de fond de tour ;**
- **Partage du retour d'expérience de l'événement avec les autres sites ExxonMobil.**

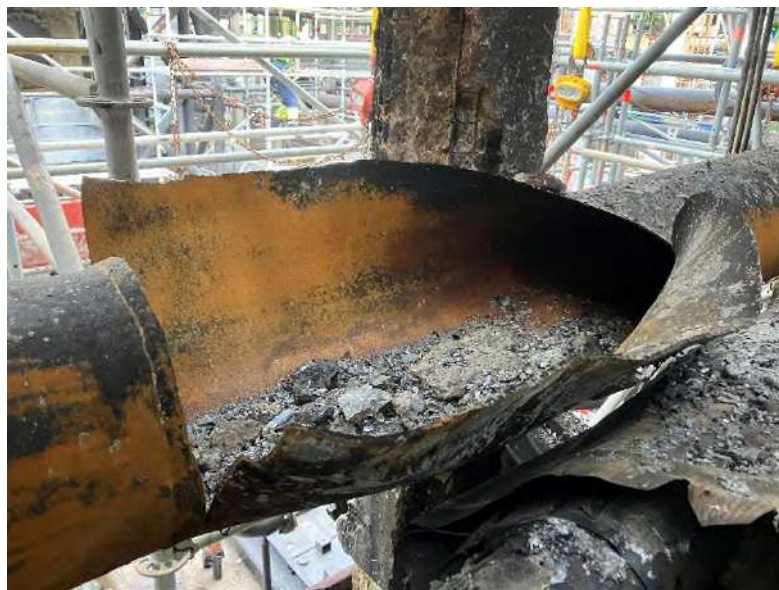
Deux points de fuites ayant alimenté l'incendie ont été identifiés : un premier sur le circuit d'overflow de la distillation sous vide et un secondaire sur une ligne de naphta à 6 mètres de hauteur, résultant d'une exposition prolongée au feu.

Figure n°5 : point de rupture au niveau de la ligne de naphta (crédit ExxonMobil)

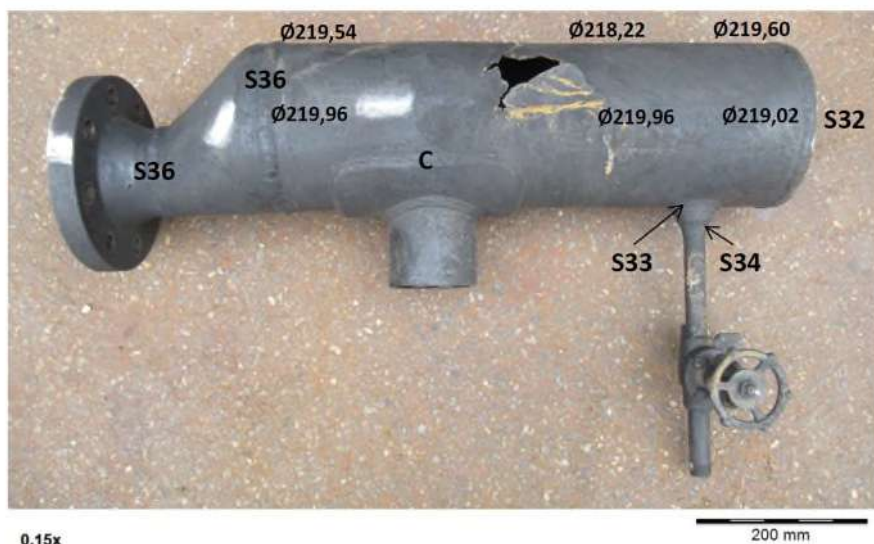
Figure n°6 : vue d'ensemble du tronçon de tuyauterie côté déchirure – repérage des soudures et relevé des diamètres extérieurs en millimètres (crédit Institut de Soudure)

Le tube de diamètre 8 pouces n'a pas subi de déformation plastique d'ensemble (gonflement) avant sa rupture. Les relevés d'épaisseur montrent des pertes d'épaisseur importantes par l'intérieur. Les épaisseurs résiduelles de paroi à ce niveau vont d'un minimum de 1,26 mm à un maximum de 5,87 mm, pour une épaisseur nominale annoncée de 10,31 mm. La cartographie réalisée par ultrasons confirme ces mesures et met en évidence une diminution d'épaisseur généralisée quasiment sur l'ensemble du tube en 8 pouces avec une épaisseur résiduelle moyenne estimée à 2 mm. On note que le phénomène de perte d'épaisseur est moins important à proximité des soudures S32 et S35 ainsi qu'autour de la semelle de renfort du support.

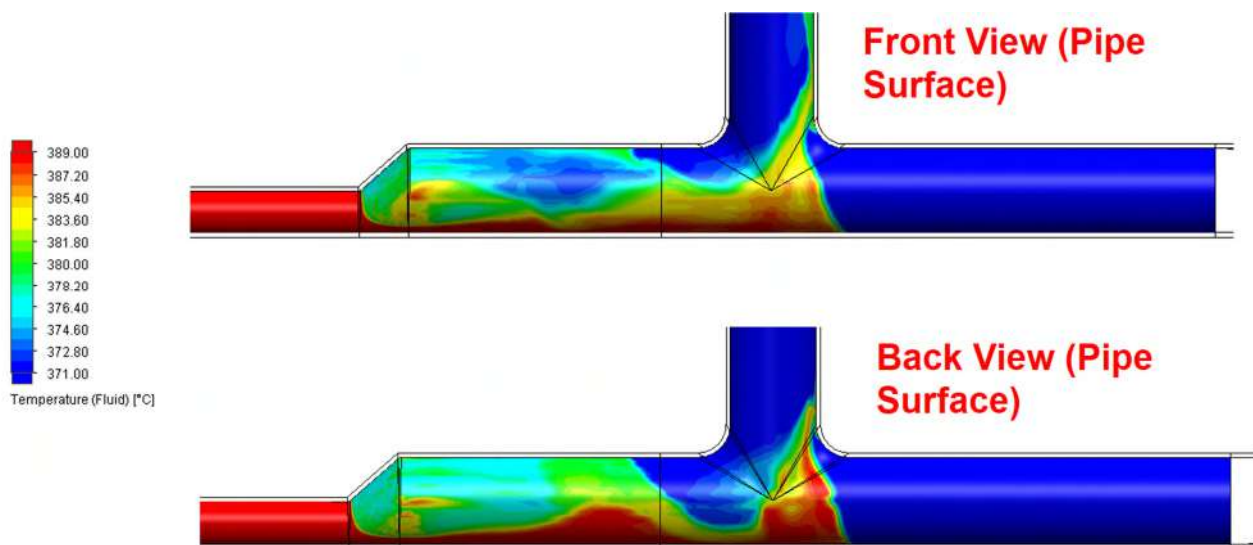
Par contre, la simulation montre que le profil de température ressenti en surface interne de la tuyauterie ne correspond pas à un profil engendrant une corrosion de type "mix point"⁵.

Figure n°10 : représentation de la température dans le tube (CFD analysis ExxonMobil)

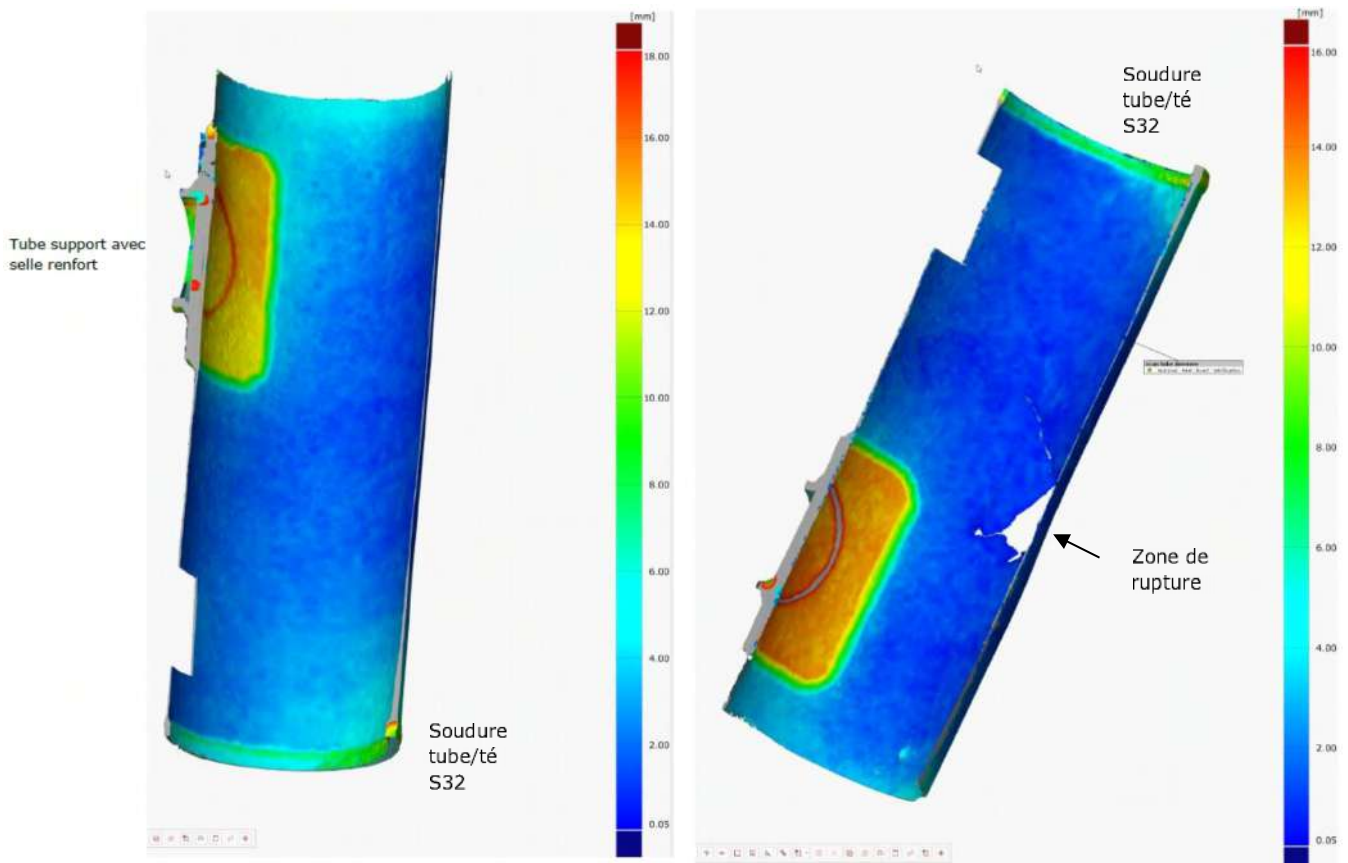
Figure 3 et Figure 4 : épaisseurs résiduelles de paroi du tube 8'' (en mm)

Les résultats sont encore une fois cohérents avec les mesures obtenues via les techniques ultrasonores. Les valeurs d'épaisseur minimales de paroi relevées en numérisation laser sur le tube 8'' sont comprises entre 0,75 mm et 1,75 mm (il faut rappeler à ce niveau que la technique ultrasonore permet normalement de ne mesurer que l'épaisseur résiduelle de métal, alors qu'en numérisation laser, on inclut également dans l'épaisseur résiduelle

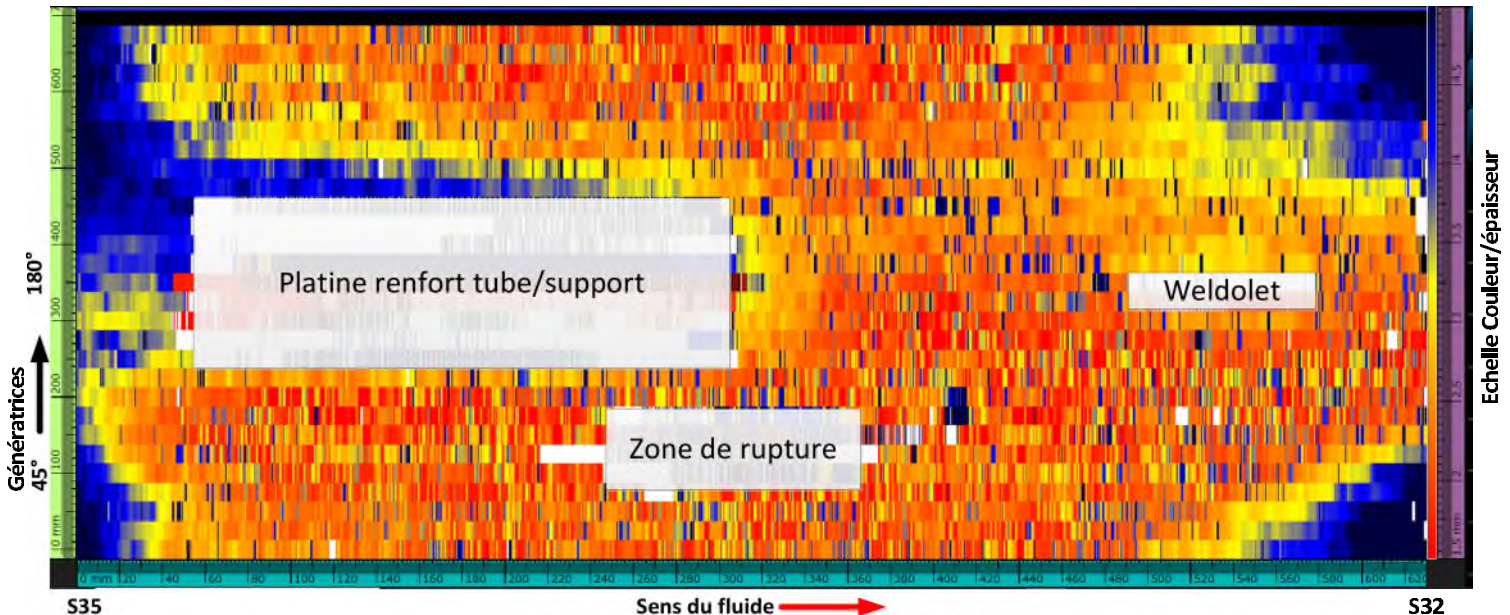
Elle met en évidence la présence d'une corrosion généralisée sur l'ensemble du tube avec une épaisseur résiduelle moyenne estimée à environ 2 mm (pour une épaisseur théorique nominale de 10,31 mm). Il est cependant à noter que le phénomène de corrosion est moins important à proximité des soudures S32 et S35 (épaisseur à proximité de cordon comprise entre 3 et 5 mm).

Figure 2: Cartographie d'épaisseur du tube

Nota : Compte tenu de l'état de surface dégradé, de la forte variation d'épaisseur et de l'allure du signal ultrasonore, certains points présentant des épaisseurs < 2 mm peuvent ne pas apparaître sur la cartographie. Les épaisseurs résiduelles minimales à retenir sont celles présentées dans le suite du rapport (mesuré sur chacune des génératrices).

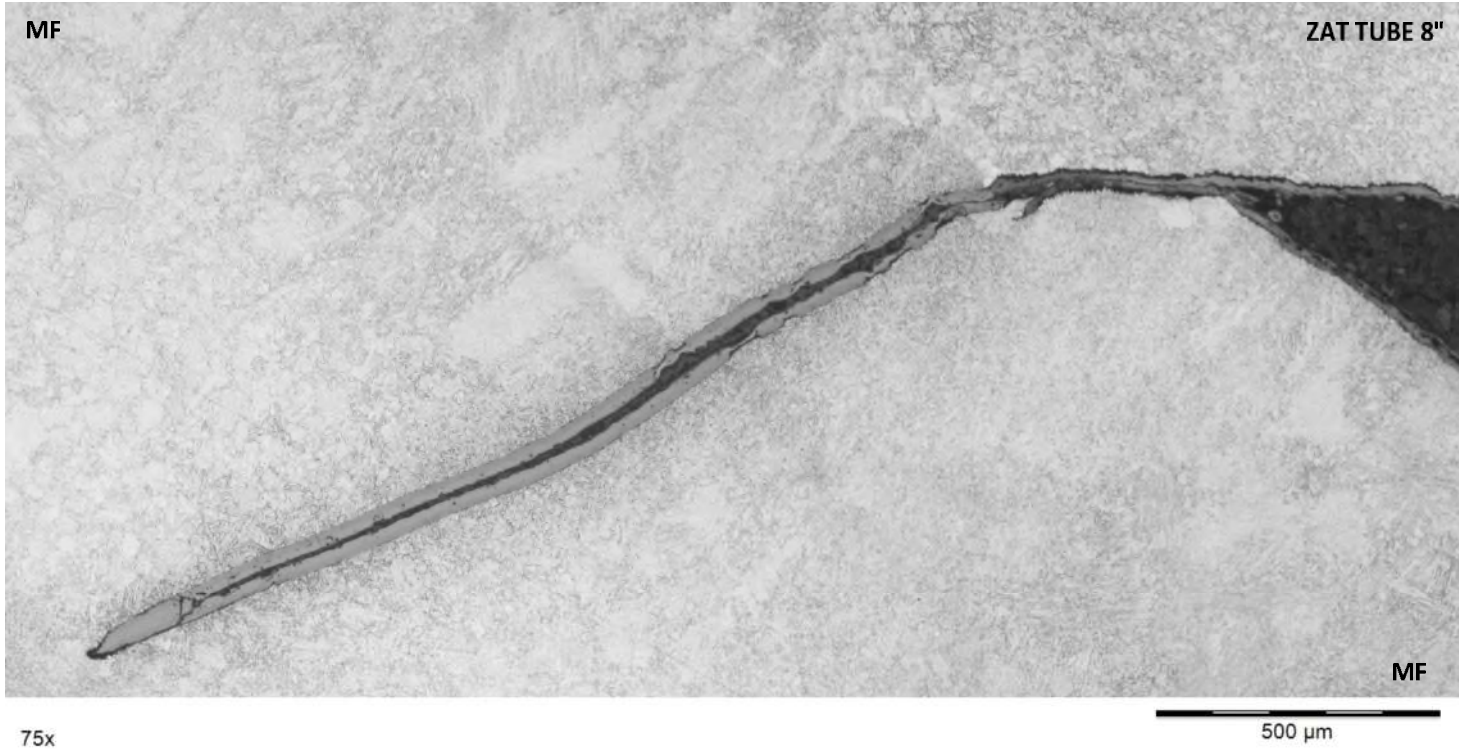
FIGURE 59
DETAIL 1 DE LA FIGURE 58 FISSURATION EN ZONE FONDUE

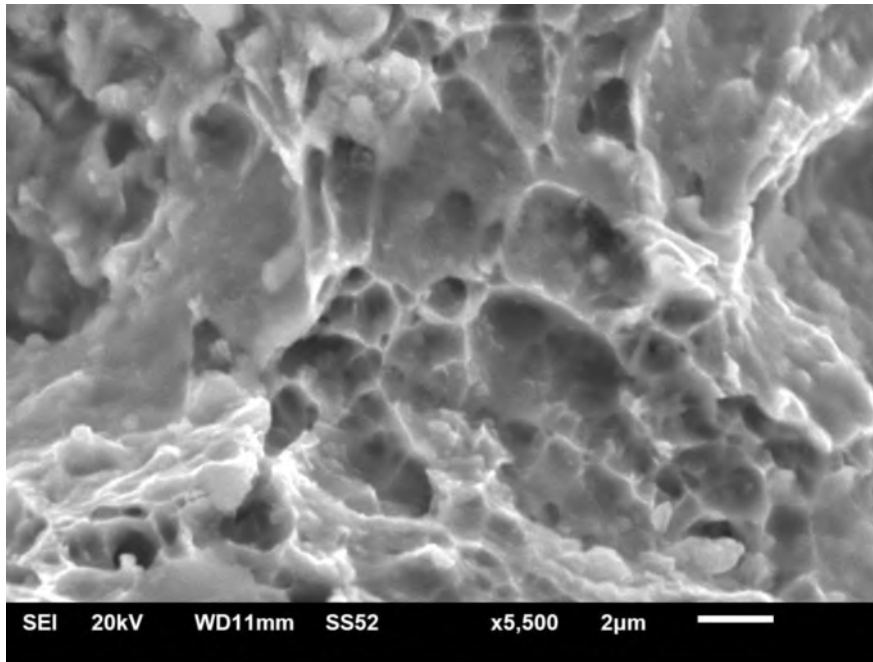
FIGURE 13
DETAIL DE LA FIGURE 12 RUPTURE DUCTILE

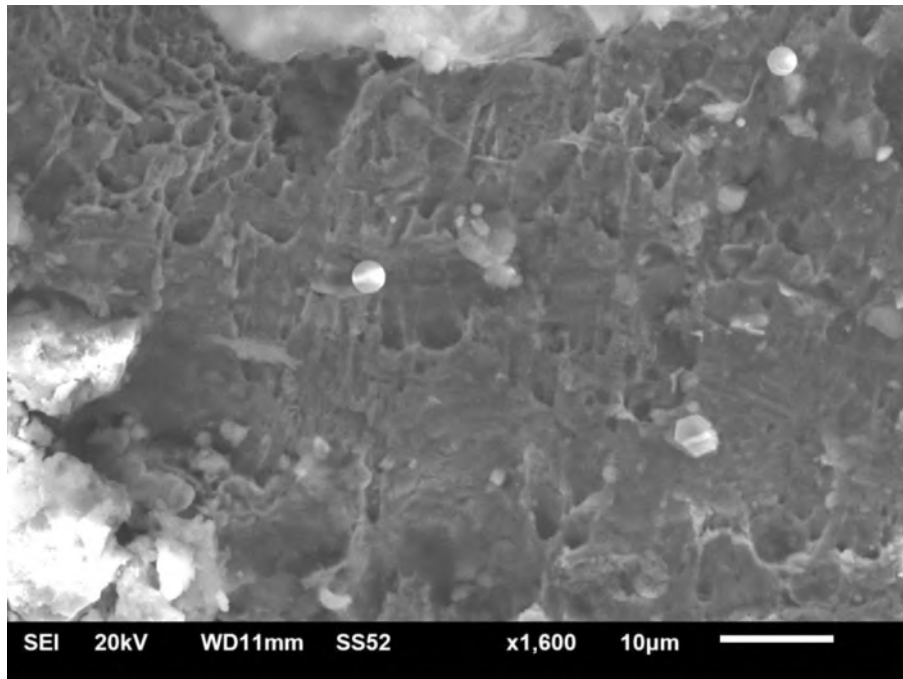
FIGURE 14
DETAIL 2 DE LA FIGURE 11 RUPTURE DUCTILE / DEFORMATION
