# Rapport d'enquête

Concernant deux incendies les 4 et 7 juillet 2023 au sein de la société **HYDRAPRO**, site classé SEVESO seuil haut, à Lédenon (30)

N° : MTE-BEARI-2024-007

Date du rapport : 24/12/2024

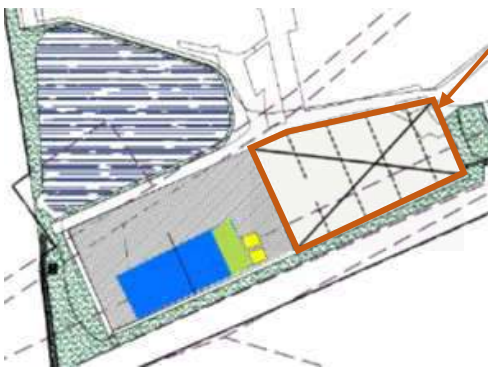
Dans la nuit, l'une des deux bennes monte en température. Le phénomène produit de la fumée et la montée en température de la benne provoque l'incendie des big-bags stockés à proximité.

Figure 5 : Le bâtiment D comprend 2 zones, l'une à droite couverte par une toiture métallique, et l'autre à gauche, fermée, ou l'on peut voir la localisation des 2 bennes de « chlore recyclé » et des big-bags de TCCA le 4 juillet (en jaune).

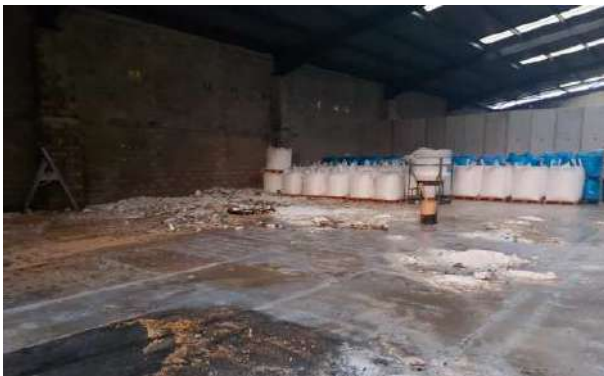
Photographie 10 : Photo de l'intérieur du bâtiment de fabrication à 6h le mercredi 5 juillet 2023 (Source : HYDRAPRO)

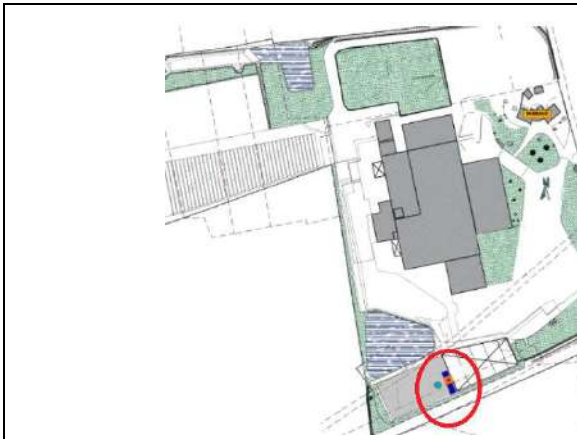
A 20h30, une benne est en décomposition, une seconde démarre et les 2 dernières ne présentent pas de signes de dégradation à ce moment.

Figure 7 : Le jeudi 6 juillet à 19h30, les 4 bennes et les 4 fûts sont situés dans le bâtiment D. Un début de décomposition survient dans la 2<sup>nd</sup>e benne (entourée en rouge – couleur orangée) (Source HYDRAPRO)

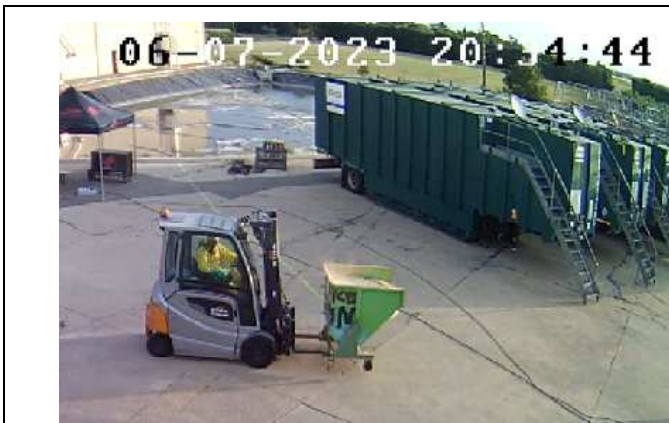
Photographie 15 : Le jeudi 6 juillet à 20h34, évacuation de la 1<sup>ère</sup> benne fumante de déchets du bâtiment D vers la zone d'emballage (Source HYDRAPRO)

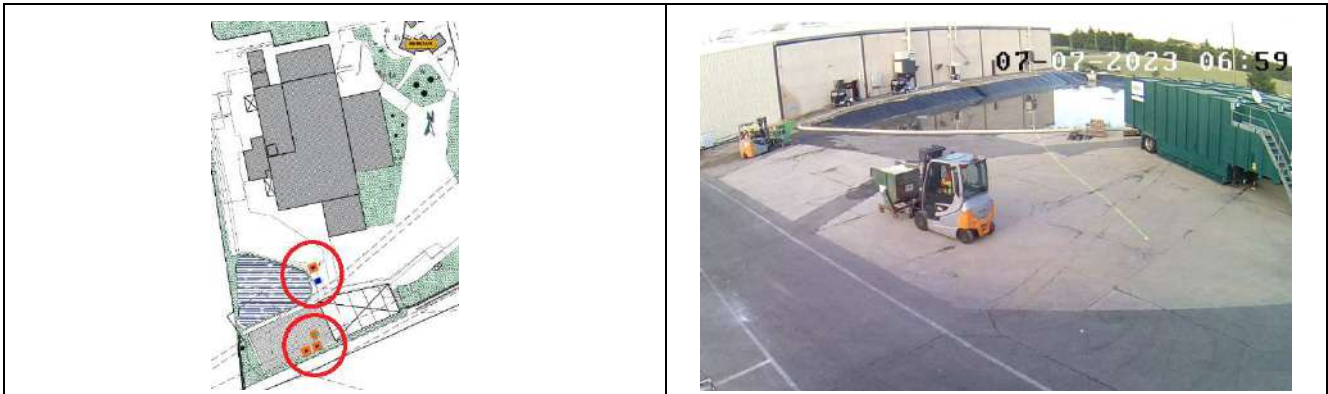
Figure 9 et photographie 27 : Vers 7h, les 2 bennes ayant réagi sont déplacées de la zone d'emballage vers le bassin, où 1 benne continue de dégazer. Les 2 bennes et les fûts situés au bâtiment D sont en décomposition et en feu.

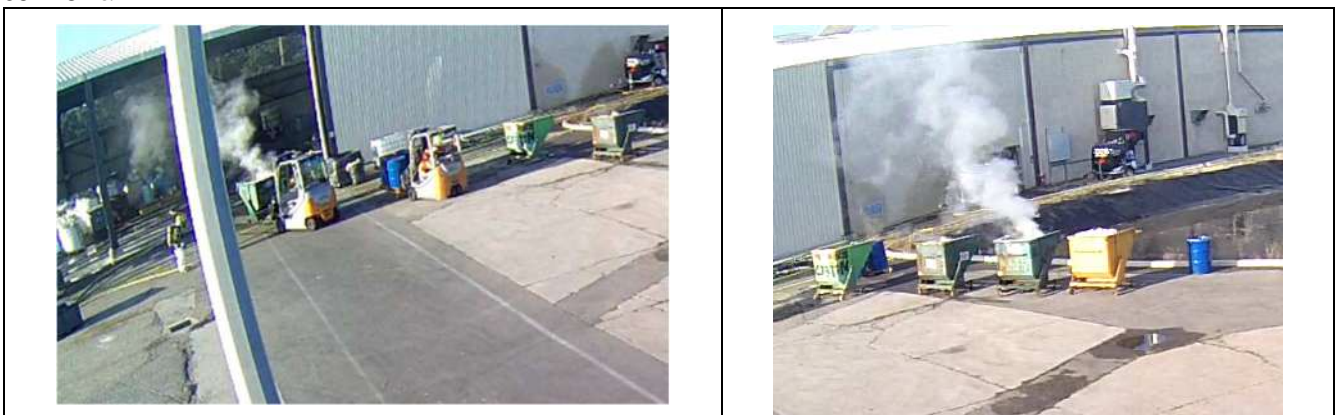
Photographie 29 : A 7h32, l'évacuation de la première benne fumante et des 3 fûts fumants est réalisée du bâtiment D vers le bassin (Source HYDRAPRO)

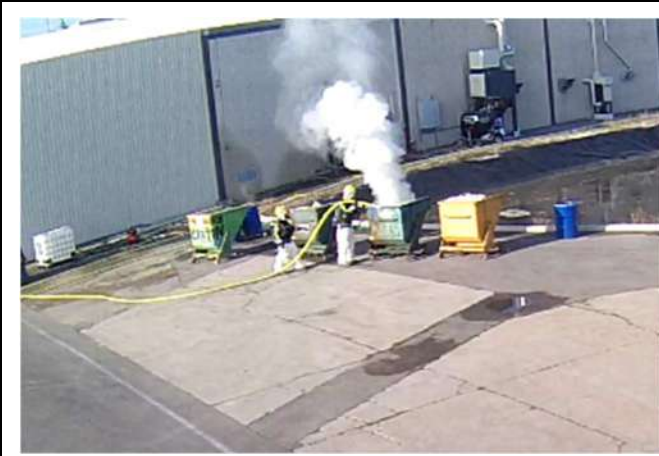
Photographie 31 : A 7h57, arrosage de la benne fumante et dégagement de fumées blanches (Source HYDRAPRO)

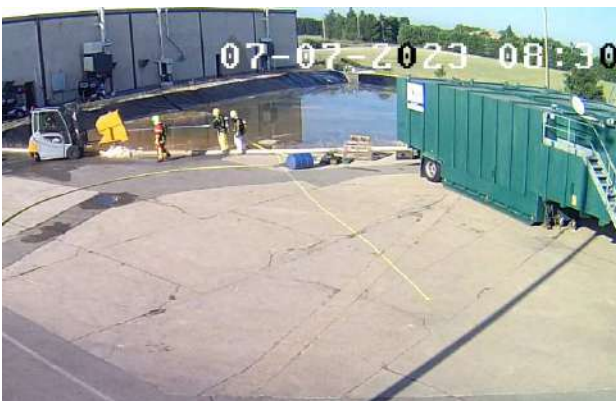
Photographie 35 : A 8h30, vidange de la 4<sup>ème</sup> benne avec présence d'un composé solide en fond de benne. Les 3 dernières bennes ne produiront pas de dégagement de fumée lors de leur vidange. La vidange des 4 fûts suivra.

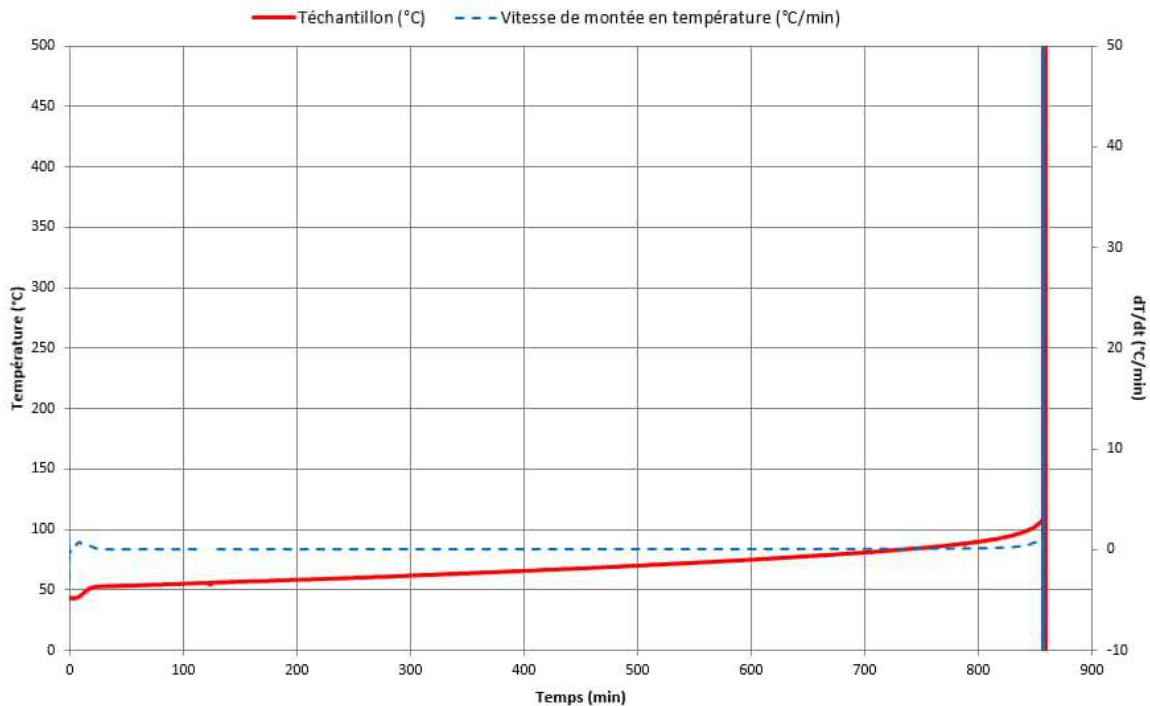
Figure 37 - Courbe de résultats de l'essai en VSP2 sur le scénario 1

L'INERIS considère donc que cet essai *"tend donc à rendre plausible l'hypothèse selon laquelle une masse de galets de chlore broyés et contaminés par de la graisse dans le volume de 1 m<sup>3</sup> pourrait s'auto-échauffer. Le volume et la nature solide du produit peuvent rendre possibles les conditions selon lesquelles la chaleur dégagée par cette masse contaminée serait supérieure à la chaleur évacuée par conduction thermique. Ainsi, l'auto-échauffement de cette masse aurait pu fournir l'énergie nécessaire pour initier la*
