# Rapport d'enquête

Sur la perte d'utilités survenue au  
sein d'un site exploité par YARA  
sur la commune de Montoir-de-  
Bretagne (44) le 29 mars 2024

N° : MTE-BEARI-2025-001

Date du rapport : 24/01 /2025

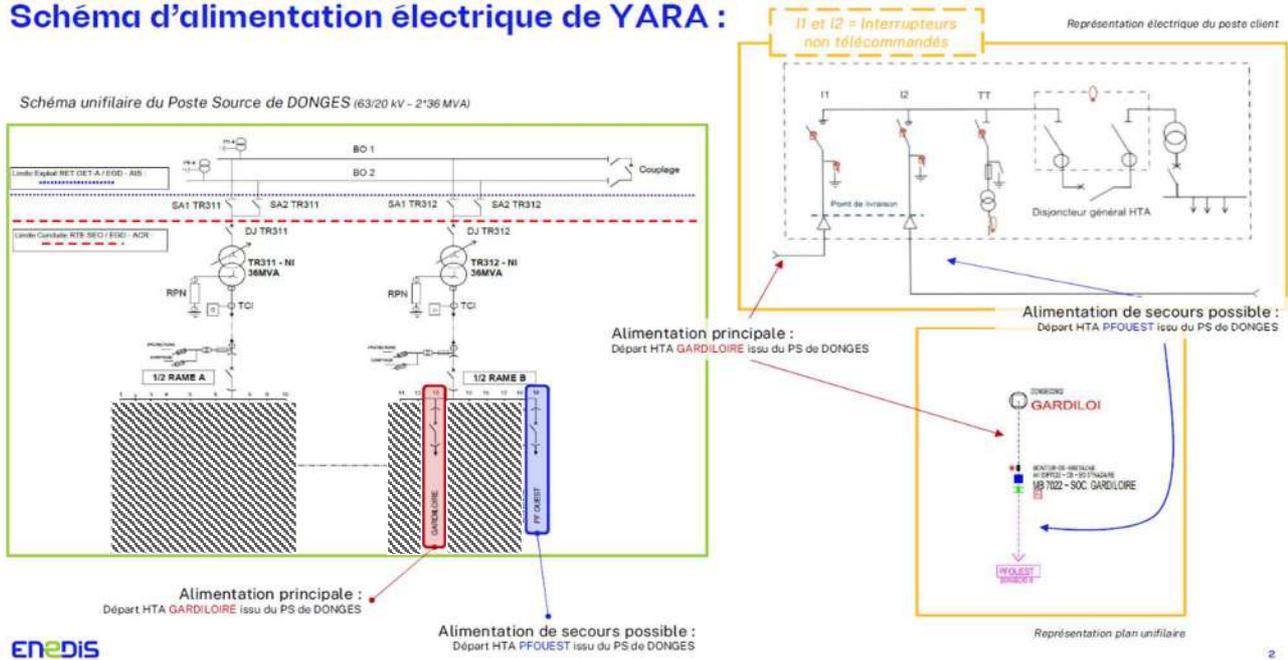
Figure 2 : Schéma d'alimentation électrique de YARA (Crédit ENEDIS)

- I1 est alimenté en direct par Gardiloire et comme il s'agit d'une ligne dédiée, ce point de livraison constitue l'alimentation principale ;
- I2 est alimenté par PF Ouest pour suppléer une rupture d'alimentation de I1 mais cette ligne étant partagée avec d'autres clients, la puissance maximale garantie n'est pas équivalente. Cette ligne sert donc en secours.

Le défaut détecté par les sécurités du poste source ne peut être que la conséquence d'un vieillissement de la boîte de jonction ou la résultante d'un défaut aval au niveau de l'installation électrique de YARA, unique client alimenté par cette ligne.

Il se trouve que l'exploitant YARA a constaté, après la coupure électrique et durant la gestion de l'événement, des traces d'arc (présence de suie sur la face avant d'une des cellules) qui ont pu se produire concomitamment au défaut détecté sur la boîte de liaison. Le rapport de contrôle électrique de 2021<sup>9</sup> mentionne l'existence de processus d'usure et de défaillance latents (constat de début de décharges partielles). Les dispositifs de sécurité (relais de protection, disjoncteurs) qui équipent le tableau de YARA sont des systèmes anciens. De sensibilité ou de réactivité plus faibles, ils peuvent avoir laissé passer des surintensités préjudiciables au câble et au disjoncteur.

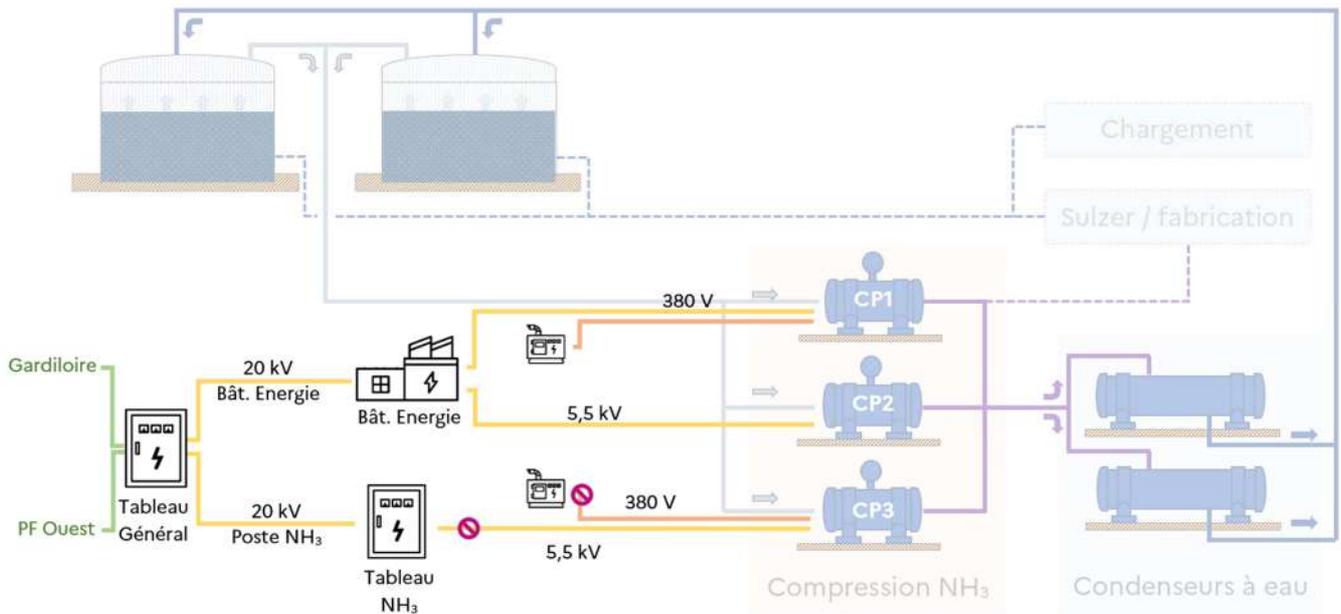
Figure 4 : Schéma d'alimentation électrique des 3 compresseurs d'ammoniac. Les pictogrammes rouges indiquent les alimentations non fonctionnelles le jour de l'événement - situation avant l'évènement (Crédit BEA-RI).

- CP1 et CP2 sont alimentés depuis la salle énergie, respectivement en 380 V et en 5,5 kV ;
- CP3 est alimenté en direct depuis le poste de livraison par une ligne 20kV. La tension est abaissée à 5,5 kV pour alimenter le compresseur. Toutefois, depuis la mise en lumière d'un défaut sur un contacteur, cette alimentation n'était plus opérationnelle. Concernant CP3, la décision a été prise en 2023 d'installer un groupe électrogène et un moteur 380V dédiés afin de pouvoir disposer d'un compresseur de secours disposant d'une alimentation autonome. Toutefois, cette installation n'a jamais fonctionné, le groupe n'étant pas assez puissant pour délivrer le courant suffisant au démarrage en dépit de l'installation d'un démarreur dédié ;
- En termes de sécurisation de l'alimentation, CP1 est secouru par le groupe électrogène du site.

- **L'état « hors service » du groupe électrogène du CP3 :** l'alimentation depuis le tableau général du CP3 n'étant plus opérationnelle, l'exploitant a décidé en 2023, l'installation d'un groupe électrogène dédié à ce compresseur. Cet équipement n'a jamais pu fonctionner convenablement en raison d'une puissance insuffisante du groupe électrogène qui lui était associé. Le CP3 n'était donc pas opérationnel le jour où la rupture d'alimentation s'est produite ;

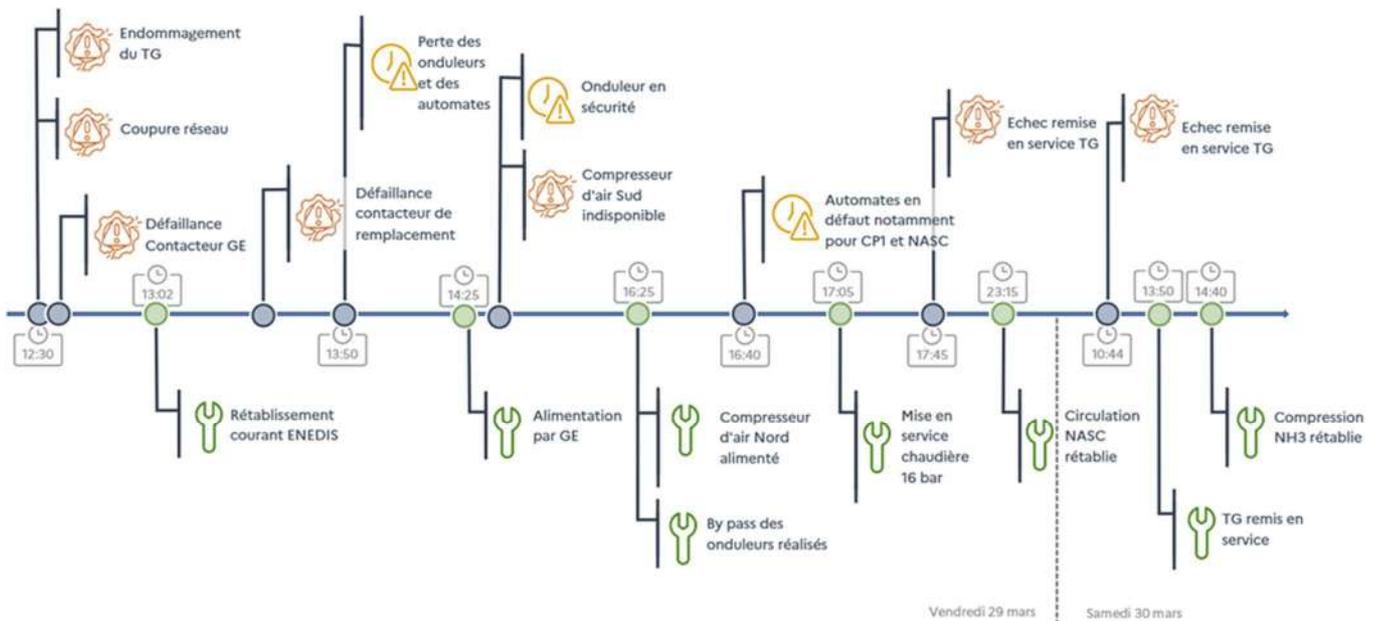
Figure 5 : chronologie des pannes et des interventions réalisées par les équipes techniques de YARA et ses prestataires (Crédit BEA-RI)

- **La défaillance du câble d'alimentation du site** : comme cela a été exposé précédemment, il s'agit de la défaillance qui a provoqué le déclenchement des sécurités du poste source et l'arrêt de l'alimentation électrique ;
- **La défaillance du tableau général** : rapidement, les équipes techniques de l'exploitant ont constaté sur la face avant d'une des cellules du local électrique des traces de suies caractéristiques d'une défaillance interne. L'expertise menée ultérieurement par SCHNEIDER Electricité conclura à un défaut d'isolement au niveau du transformateur de courant. Cette défaillance a empêché la reconnexion rapide du site alors même que le courant avait été rétabli à partir de 13h02. En outre, le tableau général présentait des signes de mauvais fonctionnement (bruits de crépitements caractéristiques d'effluves<sup>12</sup>, trace d'amorçage sur les transformateurs de

- **Dysfonctionnement du contacteur de puissance du groupe électrogène et du premier contacteur de remplacement.** Si le démarrage du groupe électrogène n'a pas posé de difficulté, sa connexion au réseau interne a en revanche été retardée de deux heures en raison d'un défaut au niveau du contacteur. En l'absence d'équipement de rechange disponible, l'exploitant n'a pas eu d'autre choix que de prélever un contacteur identique sur une autre partie de l'installation. Ce contacteur de remplacement s'est avéré à son tour défectueux. L'exploitant a donc prélevé un second contacteur sur un transformateur qui était consigné en raison de travaux. Il a donc fallu procéder à la déconsignation du transformateur pour procéder au démontage du contacteur et à son installation sur la ligne du groupe électrogène. Deux interventions plus tard, l'alimentation de secours du site était effective ;

- **L'état « hors service » du compresseur d'air Sud :** avant que la rupture d'alimentation électrique du site ne se produise, le compresseur Sud était hors service. Dans la mesure où c'est le seul compresseur d'air alimenté par le groupe électrogène principal, l'exploitant n'était pas en capacité d'opérer ses installations même lorsque l'alimentation a été rétablie. Pour mémoire, l'air comprimé est nécessaire au fonctionnement d'une grande partie des vannes qui sont à commande pneumatique. Il a donc fallu que les équipes techniques de YARA trouvent une solution pour alimenter un des deux autres compresseurs d'air ;

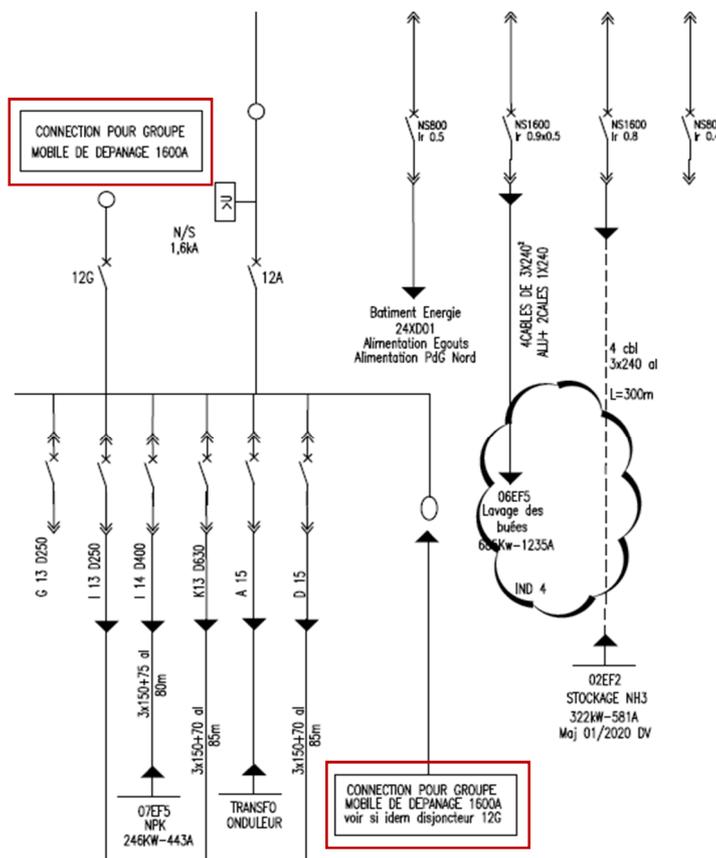
Figure 6 : Schéma électrique du site mentionnant les points de connexion des groupes mobiles (encadrés en rouge)

Cette demande a posé dans un premier temps une difficulté d'ordre technique dans la mesure où l'industriel, qui n'avait jamais rencontré ce besoin jusqu'à présent, ne savait pas comment connecter, dans des délais courts, ce groupe à son réseau interne.

Le réexamen après l'évènement, des schémas du réseau électrique interne du site a permis d'identifier deux points de raccordement possibles.

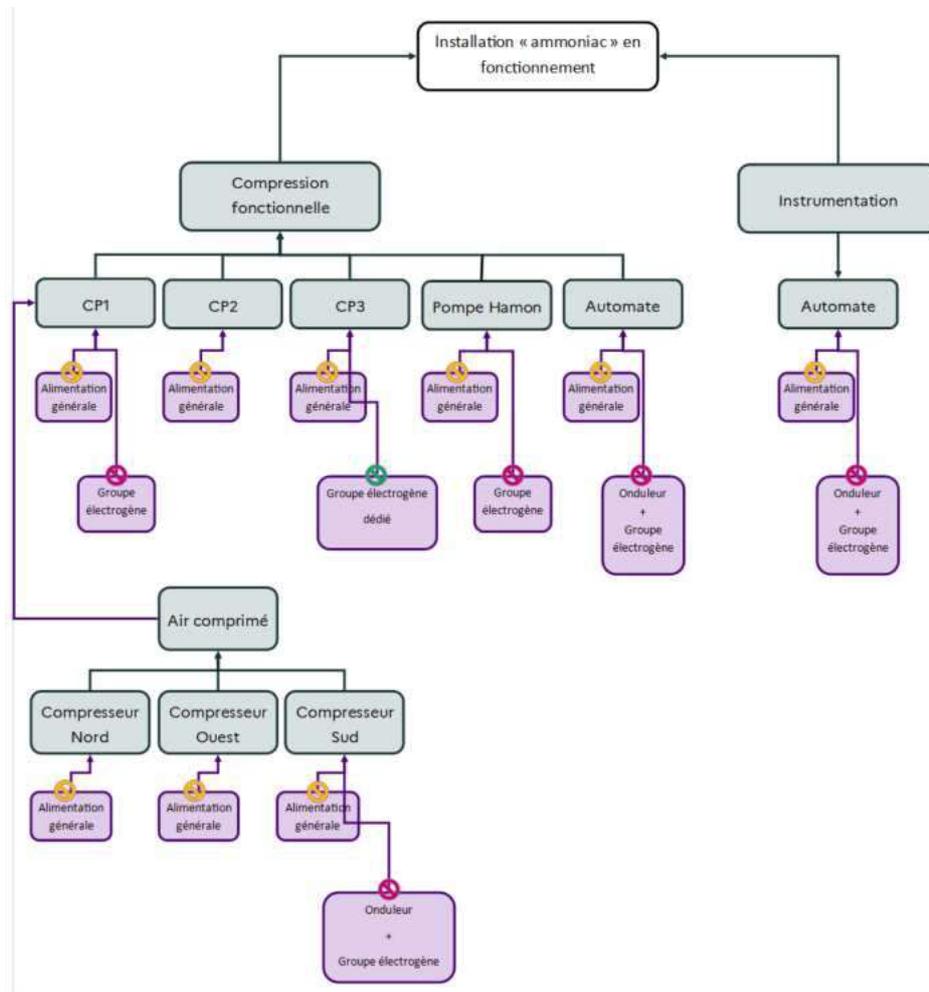
Figure 7 : synoptique des défaillances intervenues sur l'installation de compression d'ammoniac

Dans ce contexte, trois défaillances suffiront à provoquer l'accident : rupture de la ligne, la panne du contacteur du groupe électrogène et la panne (ancienne) du compresseur sud (cf. annexe I).

Défaillance câble d'alimentation et du tableau général
	Couplage du groupe électrogène non opérationnel
	Groupe électrogène non opérationnel

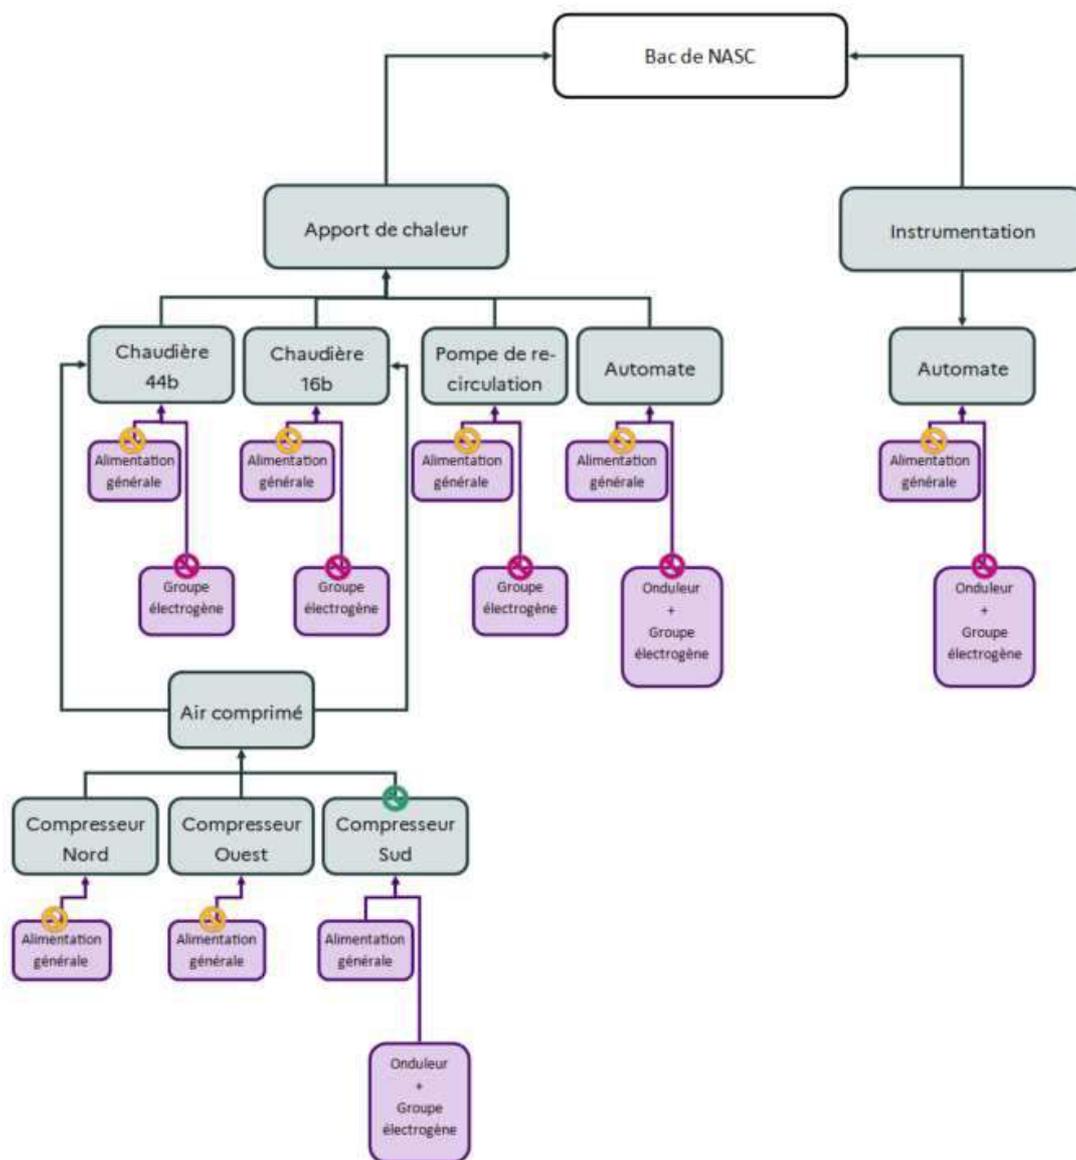
Figure 8 : Synoptique des défaillances intervenues sur l'installation de NASC

⊘	Défaillance câble d'alimentation et du tableau général
⊗	Couplage du groupe électrogène non opérationnel
⊖	Compresseur d'air secouru non opérationnel
