Rapport d'enquête

Sur l'incendie survenu au sein
du site SUN'R situé à POGGIO-
DI-NAZZA (2B) le vendredi 3
juin 2022

N° : MTE-BEARI-2025-002

Date du rapport : 21/03/2025

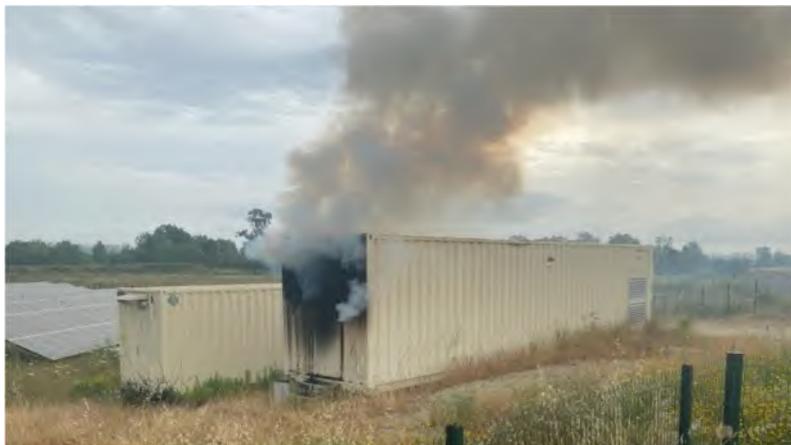
Dans les premières heures, une surveillance est mise en place à la caméra thermique pour surveiller l'évolution du sinistre qui reste mesuré et circonscrit au conteneur. Ce n'est que le lendemain matin que l'incendie est monté en intensité.

Photographie 3 : Vue du conteneur le 4 juin 2022 à 9h00

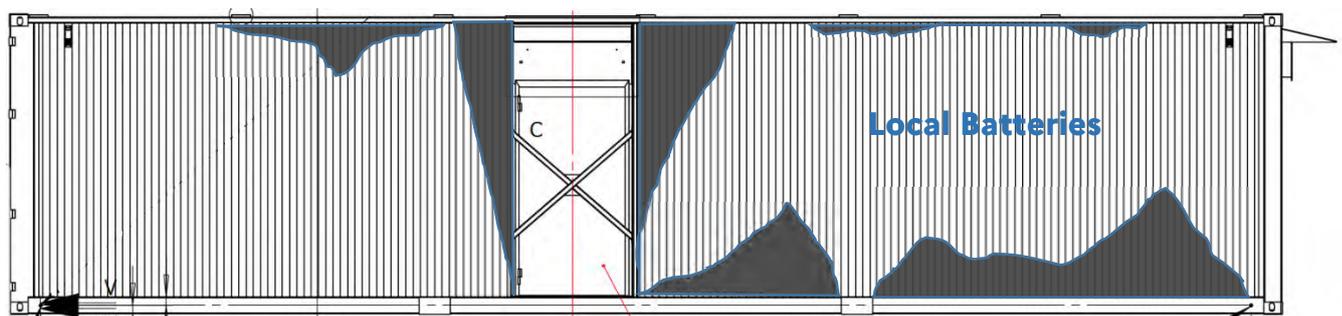
- Des traces en " V " provoquées par l'ouverture latérale du local de conversion. Il s'agit, en façade, de la zone la plus marquée par l'incendie ce qui confirme que lorsque la porte a été ouverte, l'incendie était encore actif ;
- Des traces provoquées par l'incendie qui s'est formé sous le conteneur lorsque le plancher a perdu son intégrité et que le métal en fusion a commencé à se répandre. La végétation qui était présente s'est alors enflammée ce qui a conduit aux traces d'incendie constituées en partie basse de peinture brûlée et en partie haute de dépôt de suie ;
- Des traces en partie supérieure des faces latérales dues à l'accumulation de chaleur en partie haute du conteneur et à la conduction de la chaleur jusqu'au revêtement extérieur.

Figure 15 : Vue latérale Nord (en noir les stigmates de l'incendie)

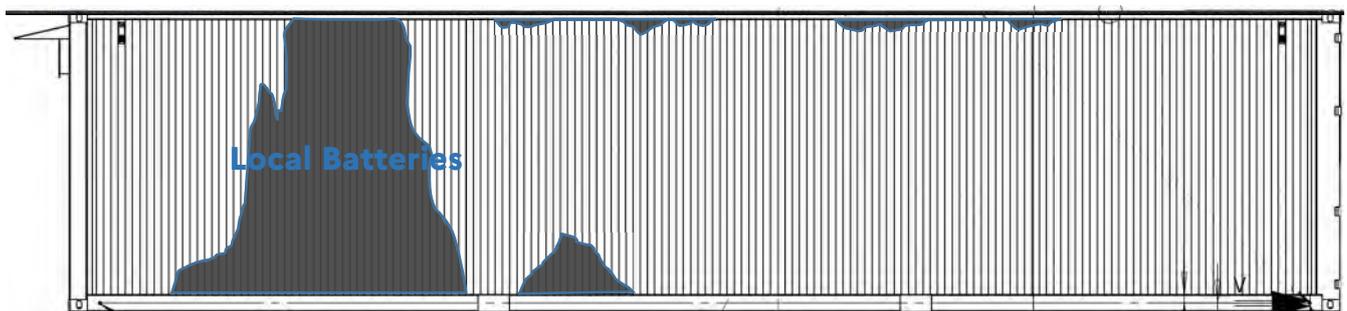
Figure 16 : vue latérale Sud du conteneur (en noir les stigmates de l'incendie)

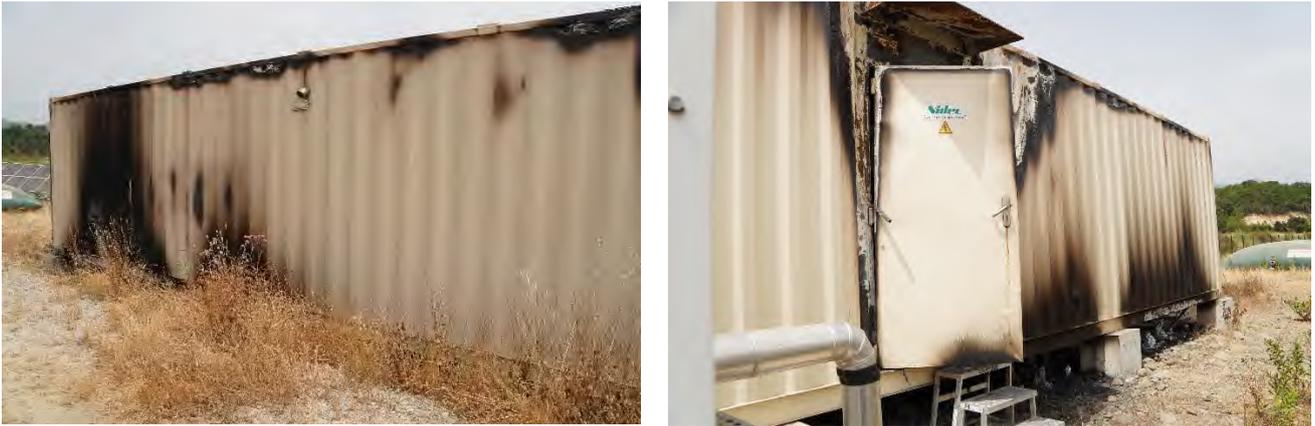
Photographie 4 : Vue des faces du conteneur

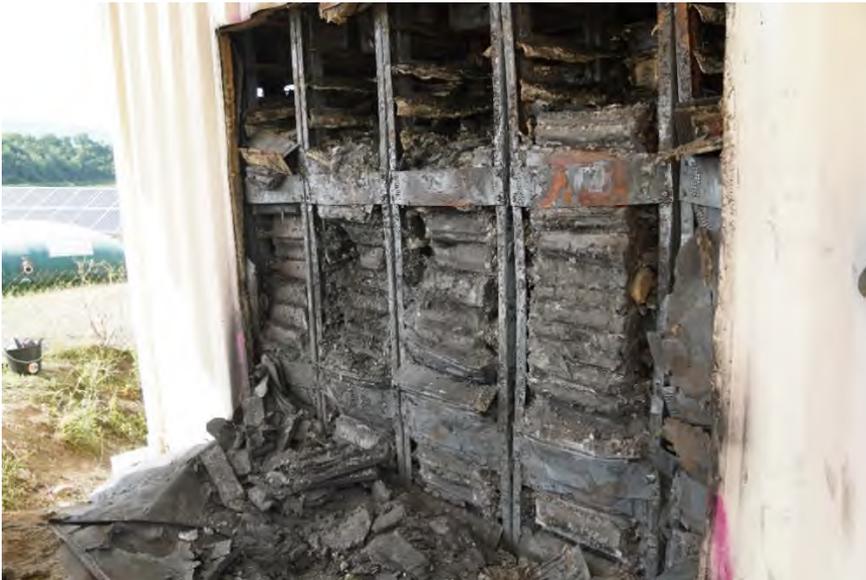
Hormis le local transformateur qui a été préservé grâce à l'action des sapeurs-pompiers, la totalité des équipements présents dans le local batterie et le local atelier conversion ont entièrement brûlé ce qui rend les investigations sur les causes de l'incendie particulièrement complexes. Les modules ont perdu leur tenue mécanique et se sont tassés sous l'effet de leur poids. Quelques éléments ont été prélevés pour expertise, les principales conclusions de ces expertises sont rapportées infra.

Photographie 5 : face arrière des modules de batteries accessibles, après découpe du conteneur.

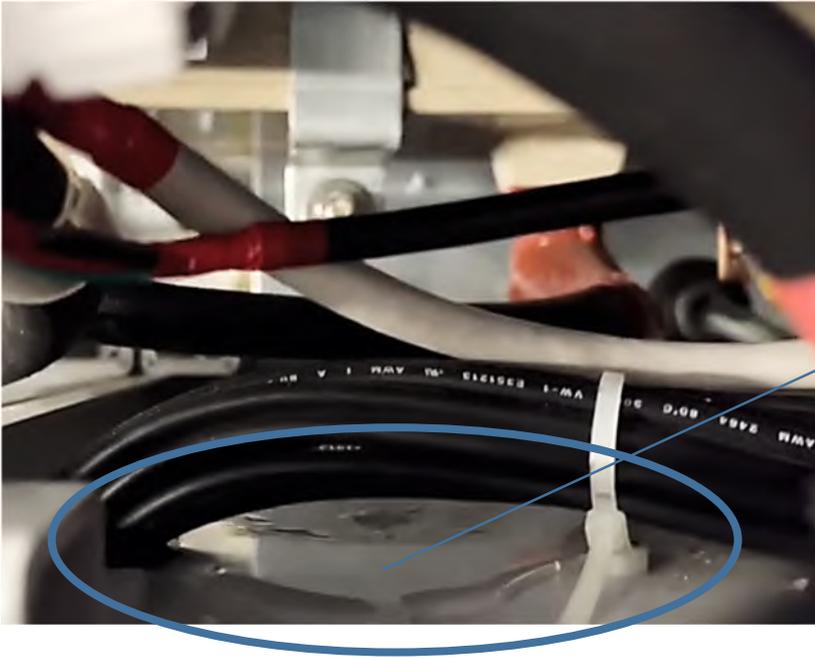
Pour autant, ce concours de circonstances a permis de mettre en évidence que le dispositif d'évacuation des condensats peut être sujet à défaillance et que cette défaillance peut conduire à des écoulements d'eau en quantité notable sur les équipements électriques. Le BEA retient aussi la possibilité de formation de gouttes de condensation sur les pièces métalliques qui ne peuvent être protégées (telles que les vis et les raccords des vannes du circuit par exemple). En temps normal, dès lors que le local reste fermé, ce phénomène de condensation est limité dans le temps puisque le taux d'humidité du local diminue rapidement en dessous du point de rosée du fait de la condensation et de l'évacuation des condensats. Les quantités produites restent donc limitées. L'absence de trace d'humidité au sol dans le conteneur n°2 (de même conception) et dans les modules prélevés dans ce même conteneur tendent à confirmer ce point.

Photographie 10 : Image extraite d'un film réalisé dans le conteneur n°2, climatisation en fonctionnement. De l'eau est présente sur la face supérieure de la BPU placée en partie sommitale d'un rack situé à l'aplomb de l'évacuation des condensats (Source Conseil LG). Image prise en partie sommitale du rack 11.

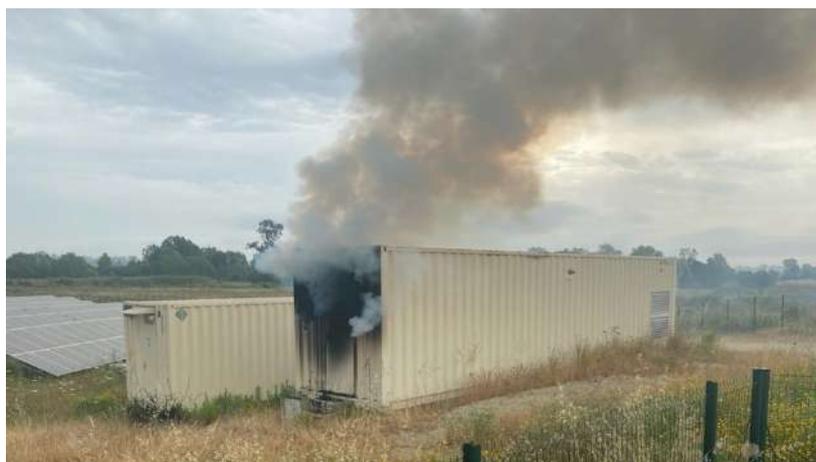
Figure 7: conteneur pendant l'incendie du conteneur, le 4 juin 2022 à 9h

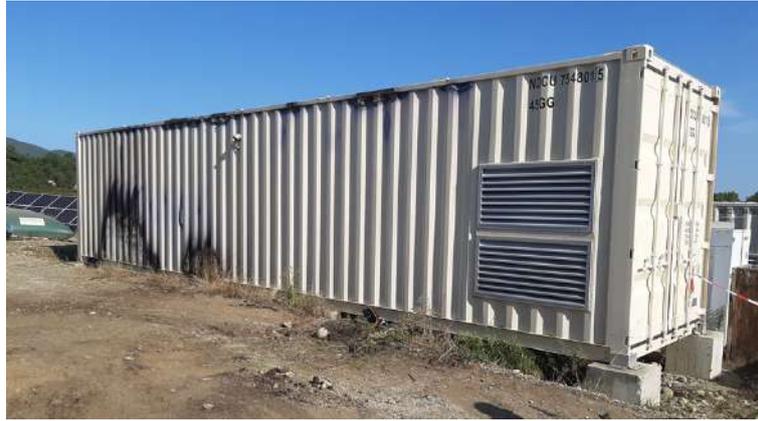
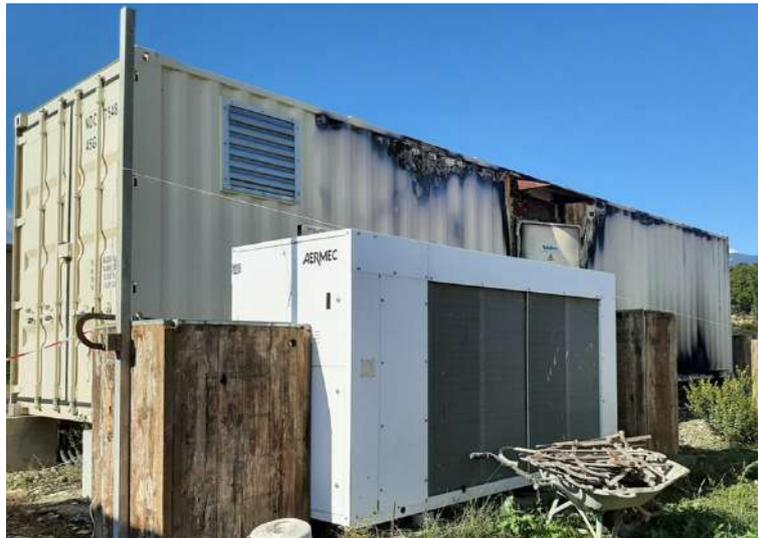
Figure 9 : Vues latérales du conteneur, montrant les traces de suie et les zones de dommages thermiques

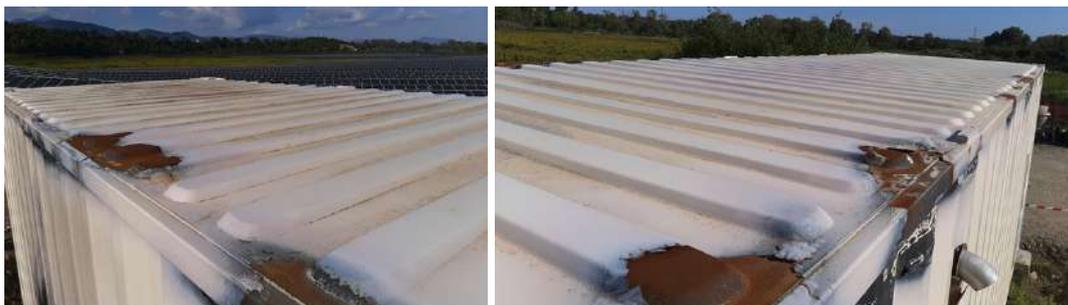
Figure 10 : Vue de la toiture du conteneur, et de ces quelques zones de dommages thermiques

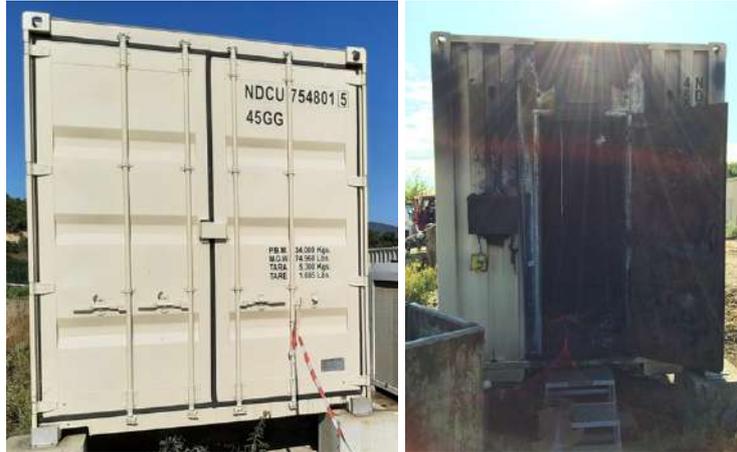
Figure 11 : Gauche : porte d'accès au transformateur HT, intacte. Droite : face avec porte d'accès au compartiment batterie, très dégradée

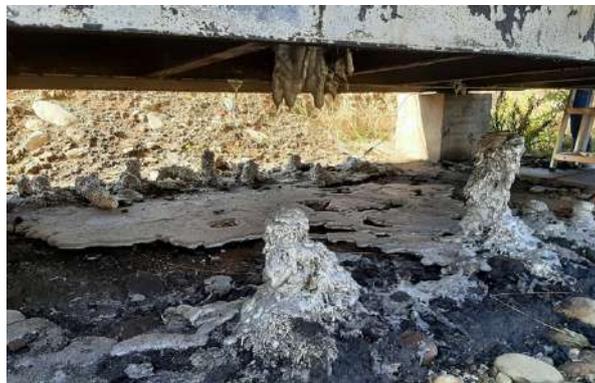
Figure 12 : Vue sous le conteneur côté batterie, montrant les stalactites et stalagmites de métaux étant entrés en fusion, ainsi qu'une « flaque de métal »

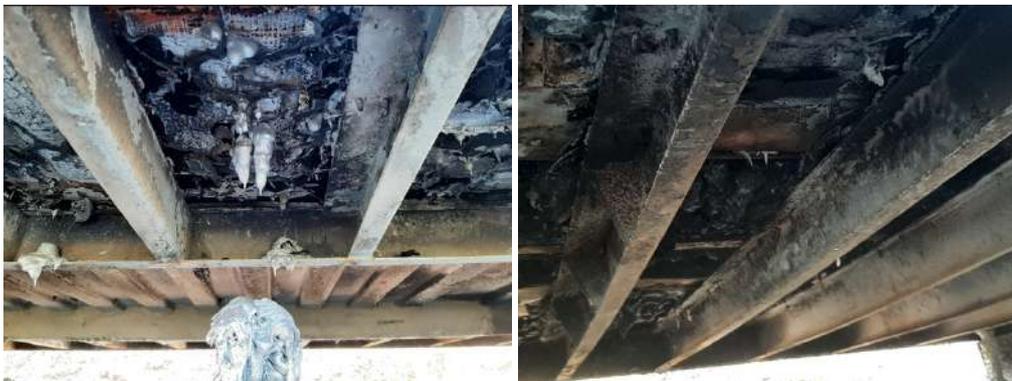
Figure 13 : Vue sous le conteneur côté batterie, montrant les stalagmites et stalactites de métaux étant entrés en fusion, le plancher du conteneur perforé, et les poutres métalliques déformées par la chaleur de l'incendie.

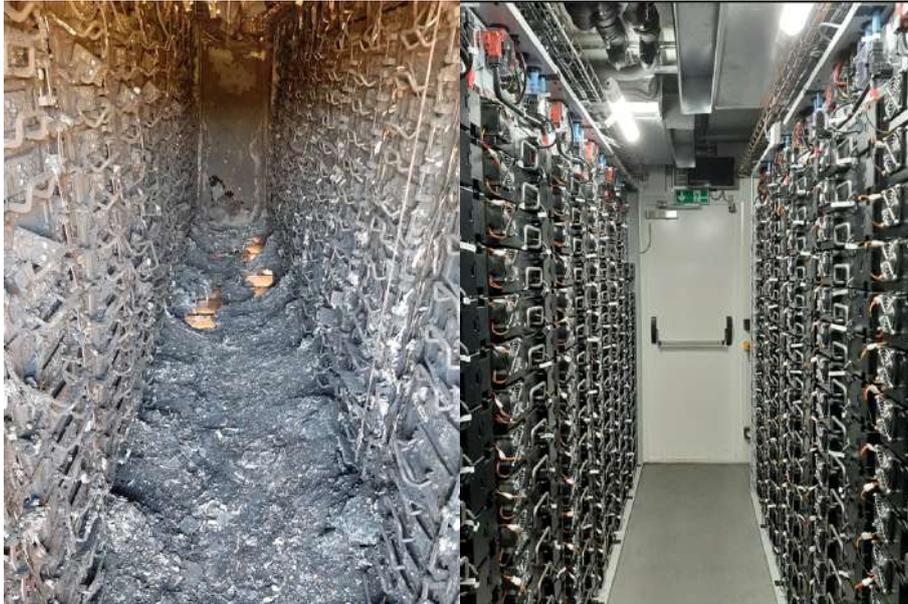
Figure 14: Vue globale intérieure du compartiment batterie, montrant l'état des modules et la perforation du plancher (gauche) comparativement au conteneur non incendié (droite)

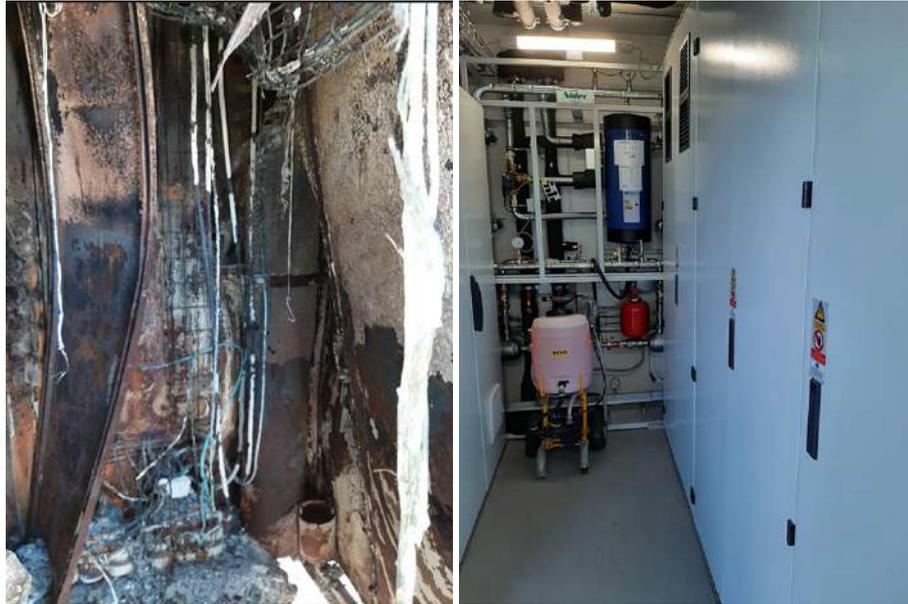
Figure 16: Vue intérieur du compartiment "Conversion de puissance" après l'incendie (gauche) et du conteneur non incendié (droite)

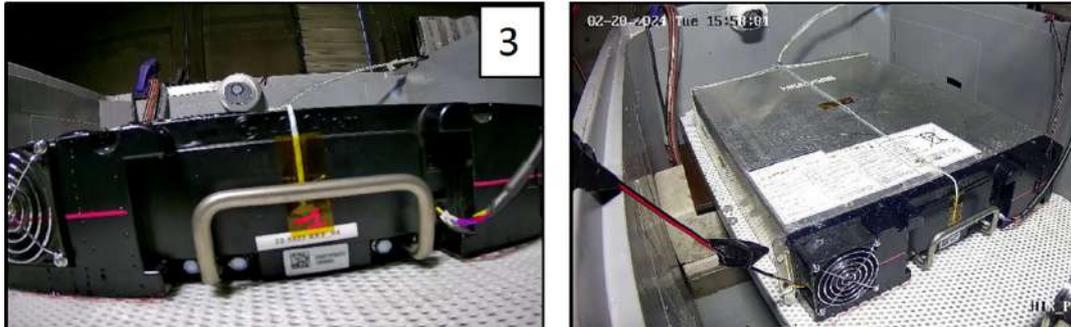
Figure 38: module à la fin de l'essai de goutte à goutte

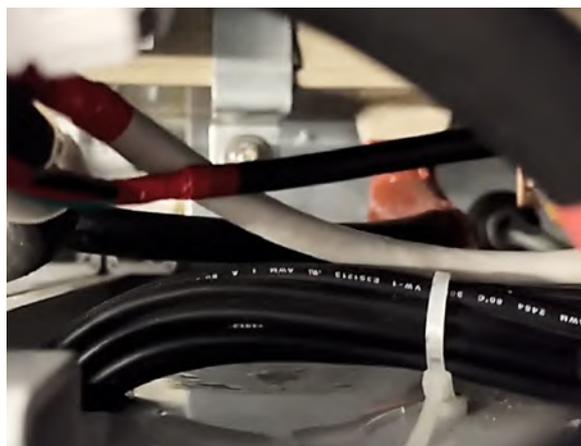
Figure 44: présence d'eau sur le dessus du rack 11 constatée dans le conteneur non incendié
