Rapport d'enquête

Sur l'explosion survenue au sein
de l'installation classée exploitée
par TEREOS à Bucy-le-Long (02) le
9 octobre 2023

N° : MTE-BEARI-2024-05

Date du rapport : 28/10/2024

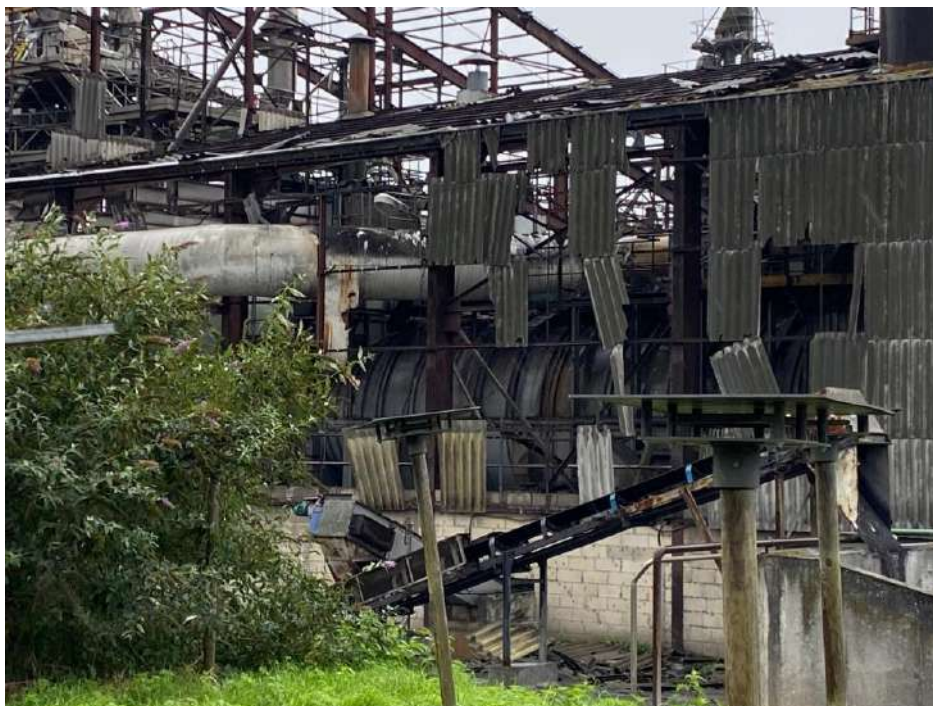
Sur le plan matériel, si l'explosion a été entendue à plusieurs kilomètres, sur le site, seule l'unité de déshydratation a été endommagée, les autres installations n'ayant pas été impactées. Outre les équipements à proximité du sécheur, le souffle de l'explosion a détruit le bardage et la toiture de l'installation. Ces éléments étaient composés d'amiante-ciment.

Photo n°1 : dégâts sur l'unité de déshydratation

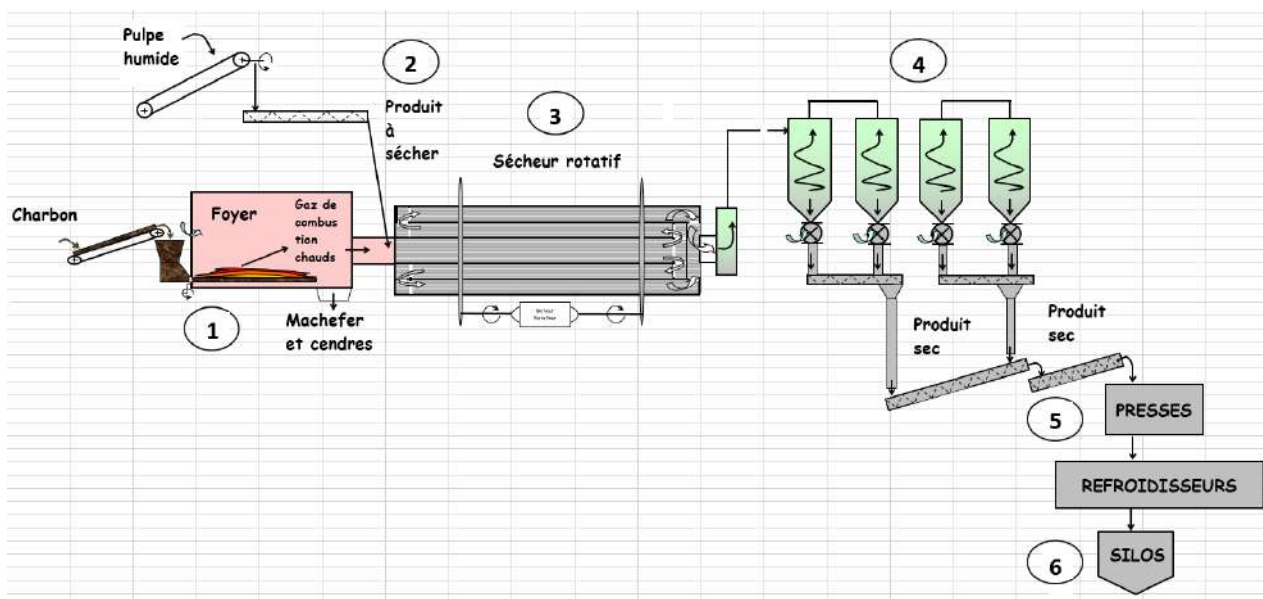
Figure n°1 : schéma de principe du fonctionnement de l'unité de déshydratation (crédit TEREOS)

Les éléments principaux de l'unité sont les suivants :

- 1- Foyer alimenté au charbon ;
- 2- Trémie d'alimentation de la pulpe de betterave humide ;
- 3- Sécheur rotatif ;
- 4- Cyclones ;
- 5- Presses ;
- 6- Silos.

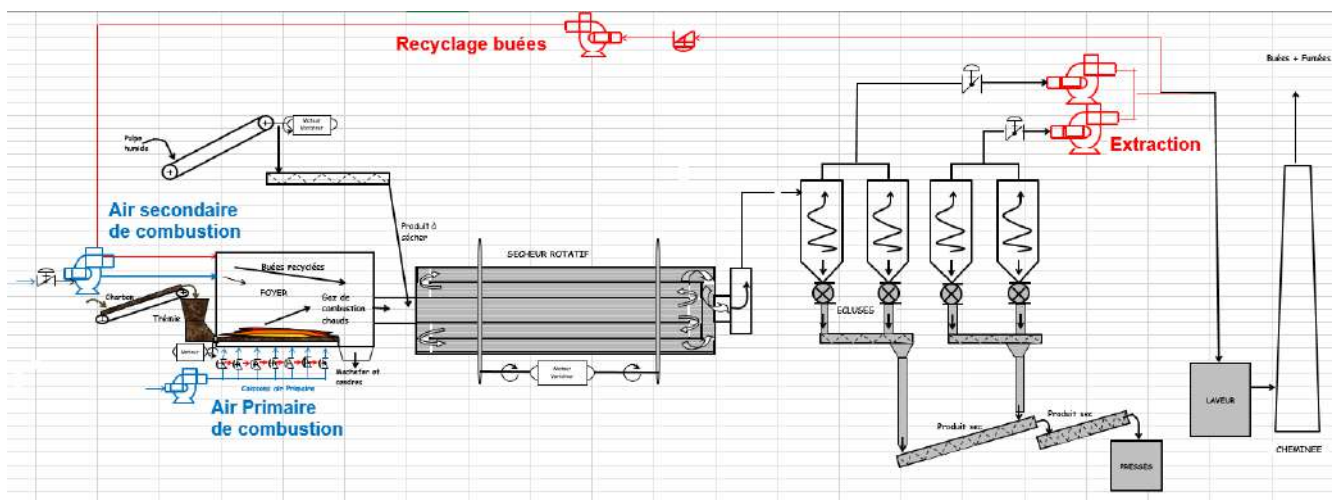
Le foyer est alimenté en charbon par une trémie qui permet de régler la hauteur de charbon sur la sole² mobile. Le foyer reçoit l'air nécessaire à la combustion du charbon et à la production de l'air chaud alimentant le sécheur par deux ventilateurs amenant de l'air frais (air primaire et secondaire de combustion) et par un ventilateur dit de recyclage permettant de récupérer l'air en sortie des cyclones (cf. figure n°2).

Figure n°2 : schéma de principe de l'alimentation en air du foyer

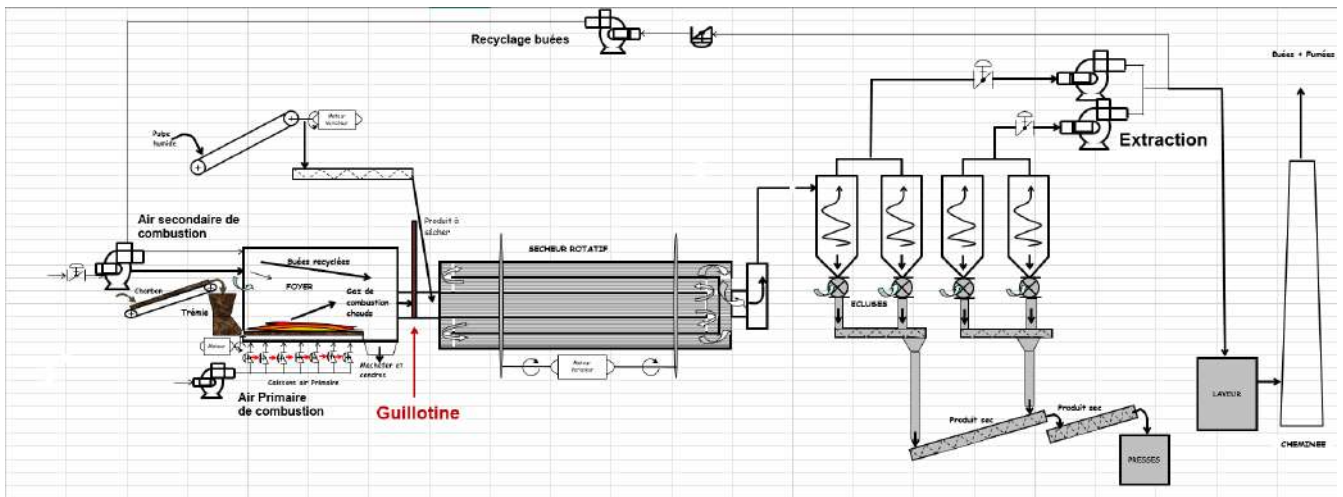
Le foyer est séparé du sécheur par une guillotine permettant l'isolement du sécheur. Lorsque la guillotine est fermée, le ventilateur de recyclage est coupé, le foyer est mis à l'évent pour évacuer les fumées chaudes et l'air ne circule pas dans le sécheur. En fonctionnement, la guillotine est ouverte. Le flux d'air dans le sécheur et les cyclones est assuré pendant le fonctionnement par les deux ventilateurs principaux et le recyclage d'air.

Figure n°3 : schéma représentant le positionnement de la guillotine

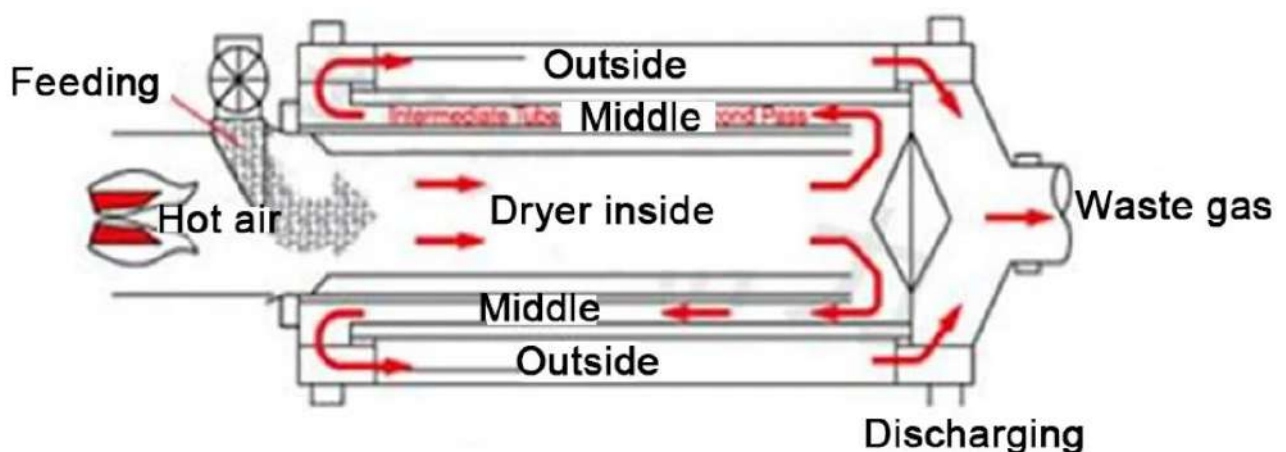
Le « séchage dans le flux » à la fois pneumatique par l'action de l'air et mécanique par l'action des aubages et de la rotation du tambour permet de sécher divers produits de différentes tailles, granulométries et humidités, à différentes vitesses d'air avec la garantie d'un taux d'humidité et d'une qualité finale homogènes.

Figure n°4 : principe de fonctionnement d'un sécheur à tambour à triple passage

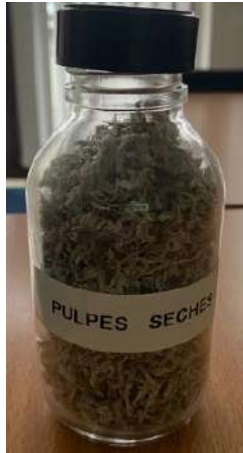
La pulpe de betterave est introduite humide dans le sécheur rotatif. Son taux d'humidité avoisine alors les 70%. Elle sort du sécheur, puis des cyclones à un taux d'humidité situé entre 10 et 12% sous la forme représentée sur la photo n°2.

Photo n°2 : pulpes de betterave séchées

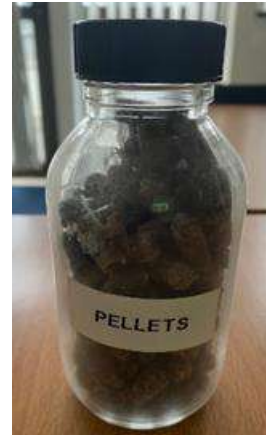
Photo n°3 : pellets de betterave

Après passage dans la presse, la pulpe séchée prend la forme de pellets (photo n°3) et peut alors être stockée. Les pulpes déshydratées agglomérées peuvent se conserver sans délai. Cependant, de par leur composition (sucre et cellulose), ce produit se réhydrate facilement par fixation de l'humidité de l'air.

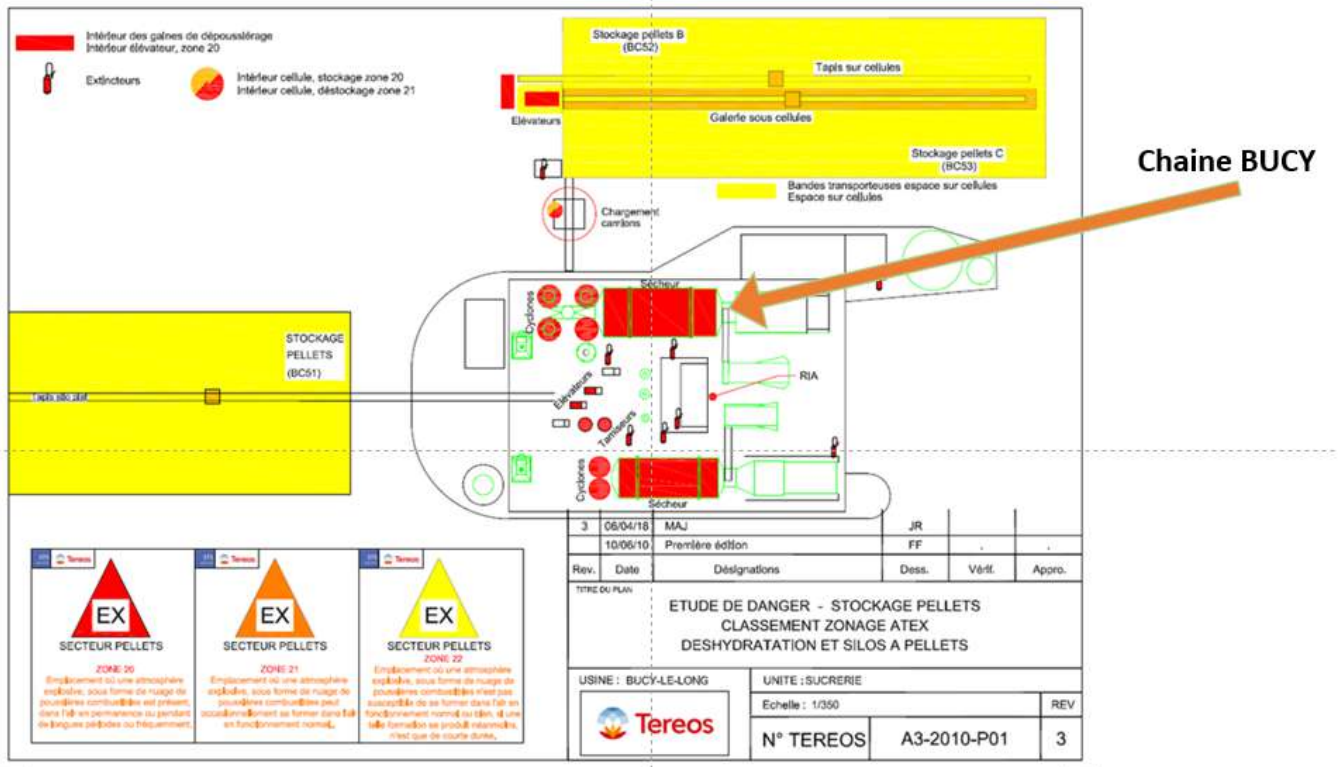
Une cartographie du zonage ATEX figure également dans le document. Le sécheur et les 4 cyclones de la ligne sur laquelle a eu lieu l'accident, sont identifiés en zone où une atmosphère explosive sous forme d'un nuage de poussières combustibles est présente avec une probabilité de 1.

Figure n°5 : zonage ATEX de l'unité de déshydratation (crédit TEREOS)

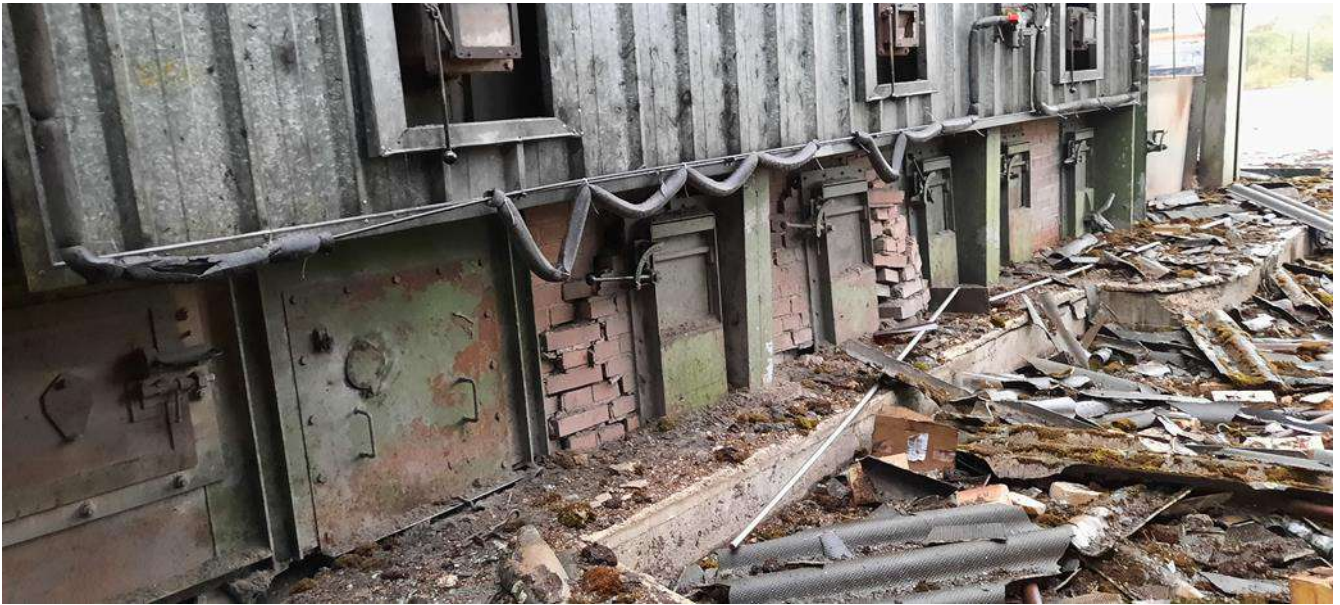
Photo n°4 : dommages constatés au niveau du soubassement du four

Les dommages constatés sur le four, notamment sur son soubassement et sa partie basse laissent penser qu'il a subi un effort longitudinal. Rien ne semble indiquer que le siège de l'explosion soit le foyer.

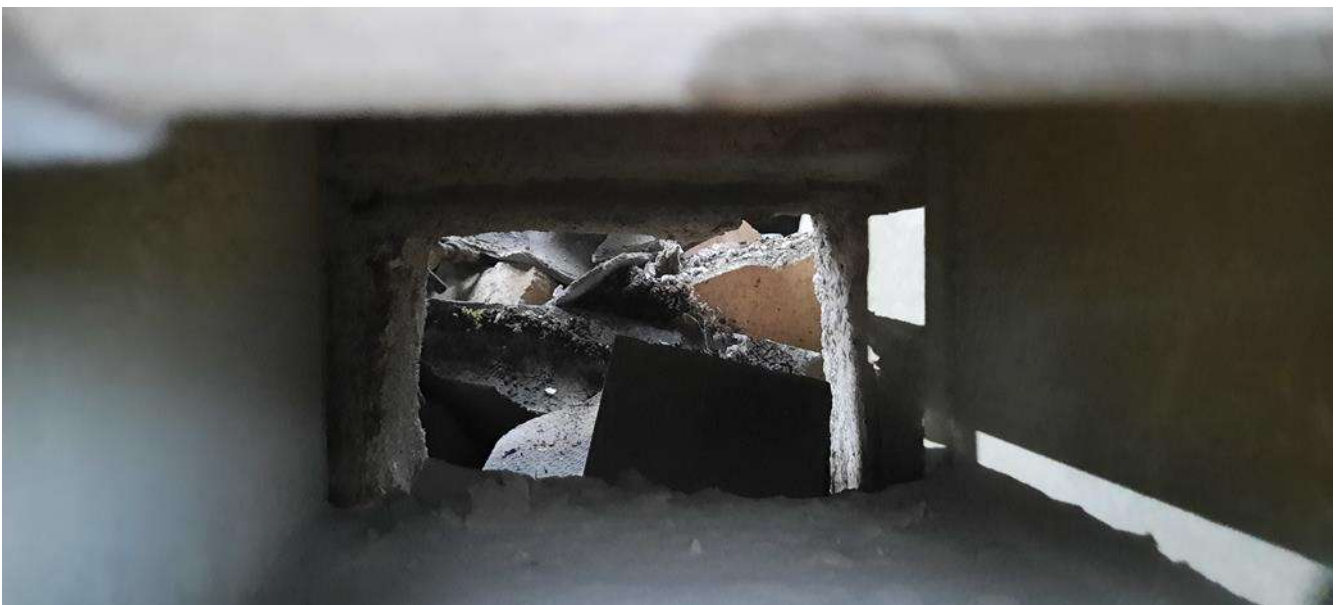
Photo n°5 : dommages constatés à l'intérieur du four

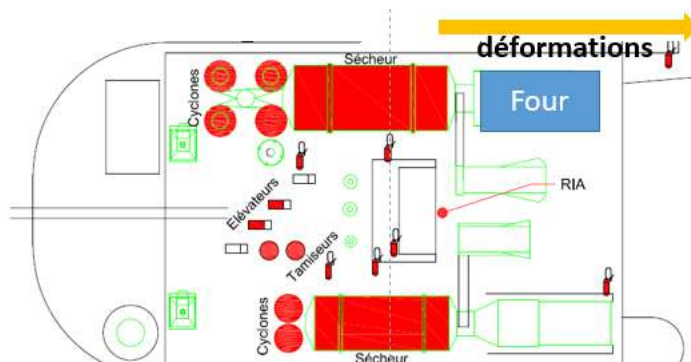
Figure n°6 : déformations constatées au niveau du four

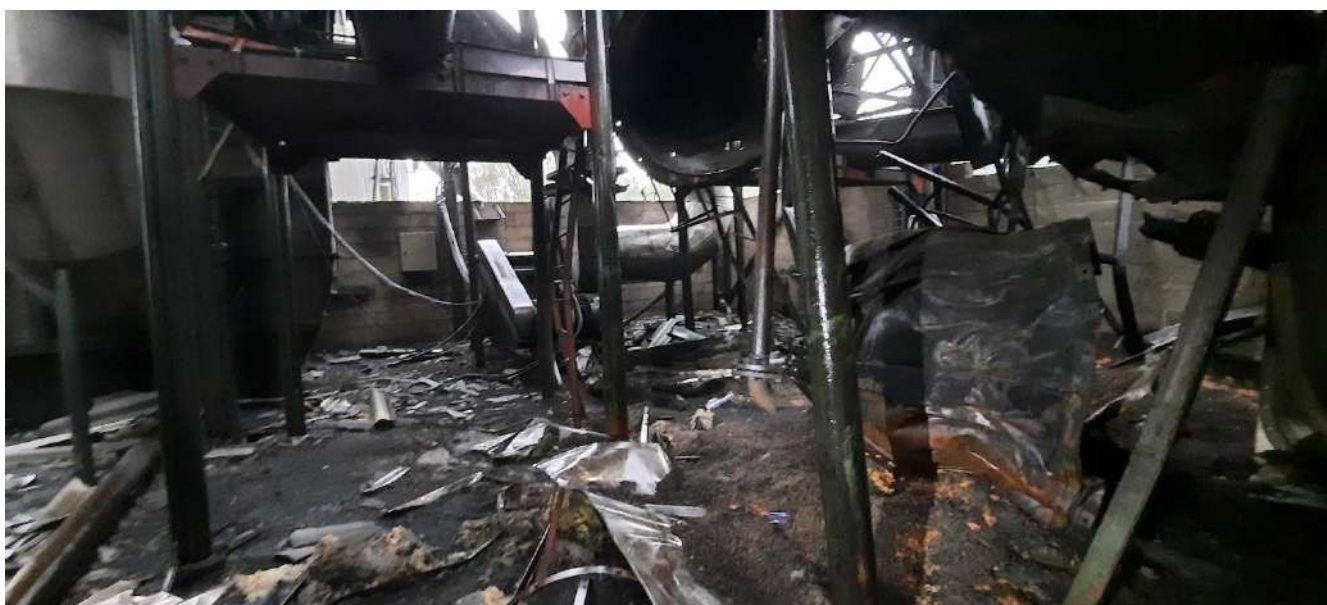
Les déformations observées au niveau des cyclones sont importantes mais peu représentatives des efforts subis à cause de la faible résistance à la surpression intrinsèque de la structure des cyclones.

Photo n°6 : dommages constatés en partie basse des cyclones (crédit INQUEST)

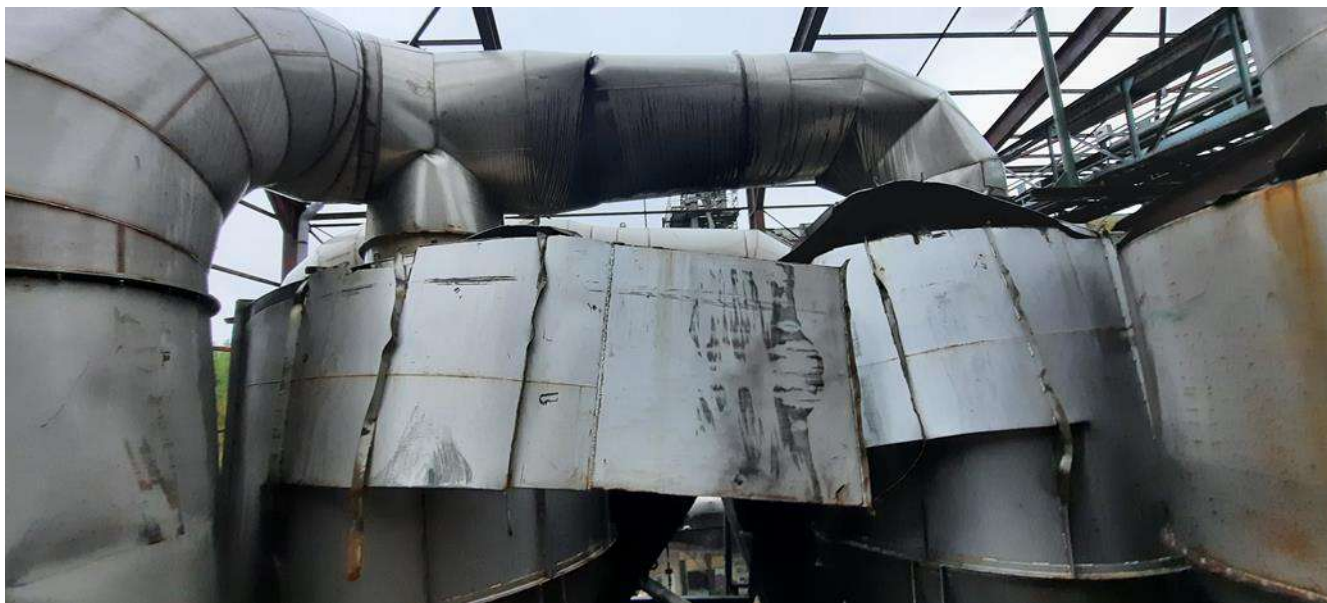
Photo n°7 : dommages constatés en partie haute des cyclones (crédit INQUEST)

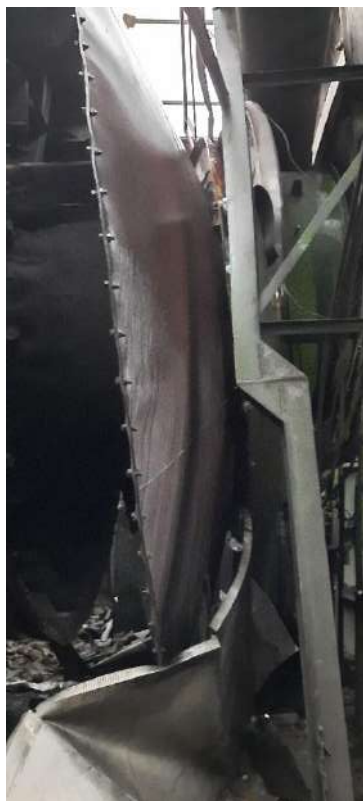
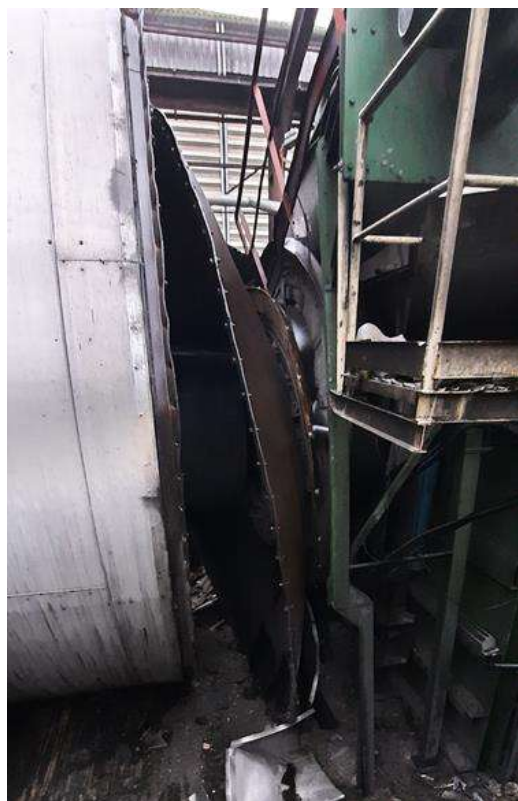
Les dommages observés sur le sécheur montrent que l'énergie s'est dissipée dans deux directions opposées (vers le four et vers les cyclones). Cela permet d'émettre l'hypothèse que le siège de l'explosion se situe au sein du sécheur. L'éjection du bouchon peut laisser penser que l'explosion a eu lieu au niveau du premier passage dans le sécheur.

Photos n°8 et 9 : dommages constatés sur la partie du sécheur en contact avec le four (crédit INQUEST)

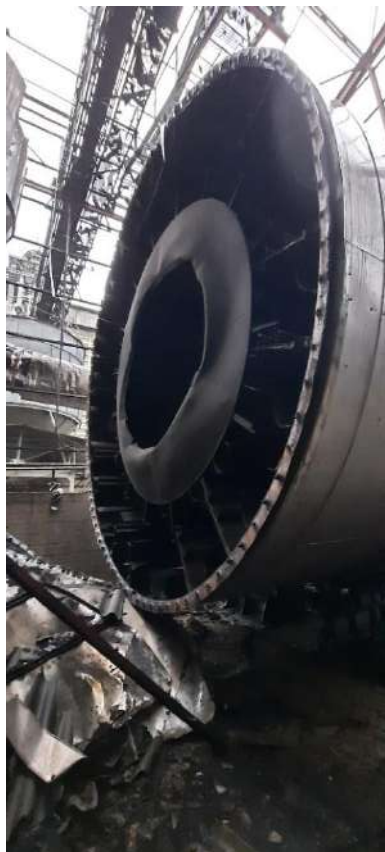
Photo n°10 : dommages constatés sur l'extrémité du sécheur à proximité des cyclones (crédit INQUEST)

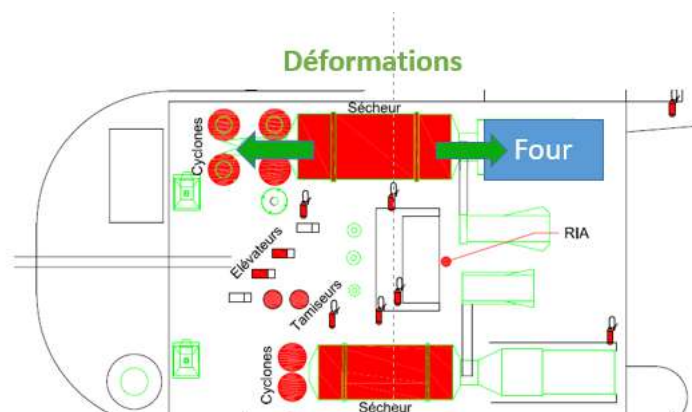
Figure n°7 : sens des déformations observées sur le sécheur

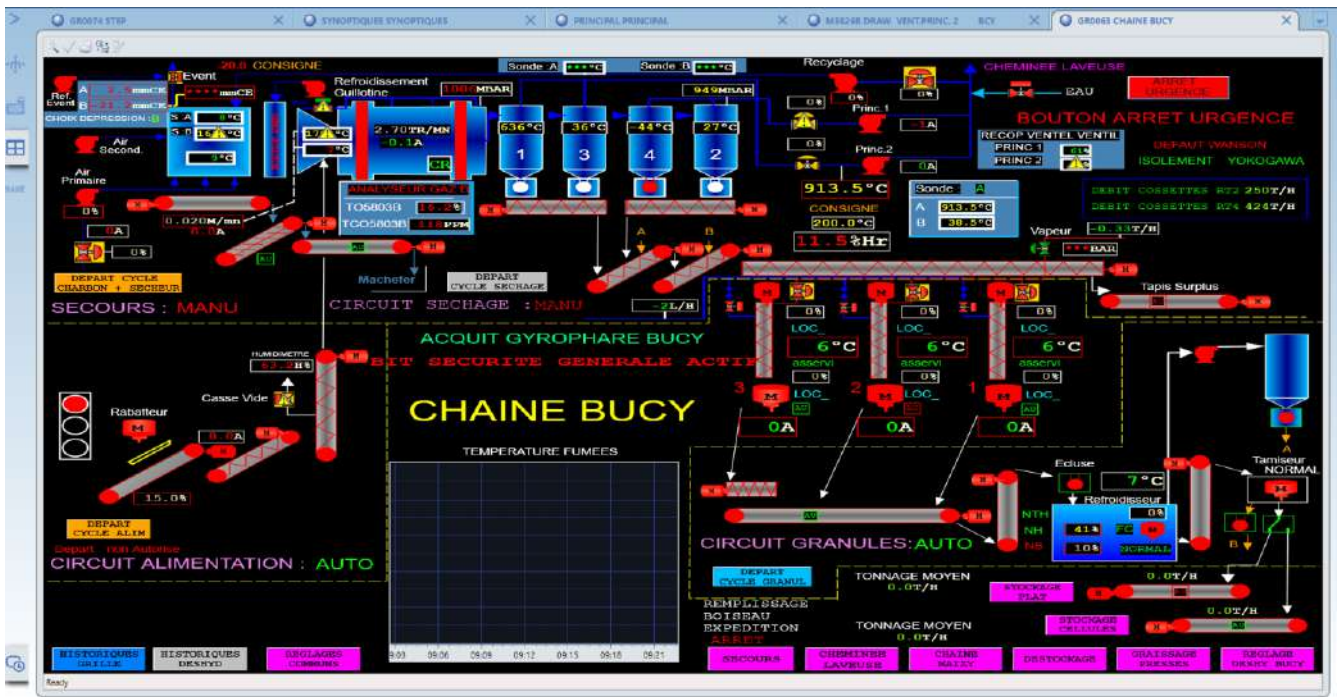
Une vue du synoptique (figure n°8) permet de localiser l'emplacement des capteurs.

Figure n°8: synoptique chaîne de BUCY (crédit TEREOS)

- De capteurs de température avant et après la guillotine ;
- De capteurs de température après les cyclones et dans la gaine de recyclage ;
- De capteurs de température en bas de chacun des 4 cyclones ;
- Enfin, d'un indicateur de la puissance appliquée aux deux ventilateurs principaux.

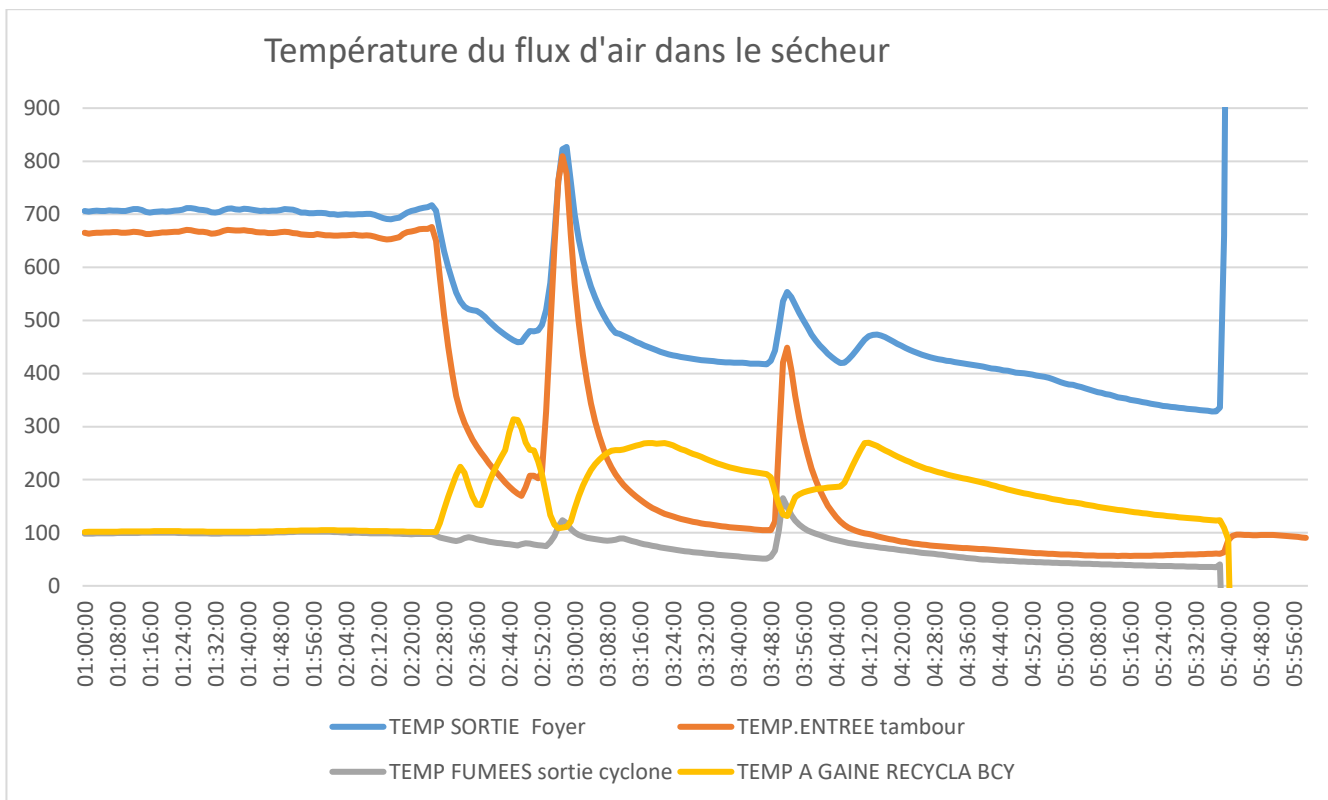
Figure n°9 : Températures des flux d'air

On note sur les courbes représentant les températures du flux d'air que la première fermeture de guillotine intervient à **2h26** du matin. Au préalable l'installation fonctionne correctement (700°C en sortie de four et 100°C de température de consigne en sortie des cyclones). À la fermeture, on voit la température après la guillotine diminuer jusqu'à moins de 500°C. Le sécheur n'étant pas instrumenté en mesure de température, on ne connaît donc pas la température au sein de ce dernier. On note néanmoins une élévation de température dans la gaine de recyclage qui augmente jusqu'à 300°C. La fermeture de la guillotine est une séquence automatique qui intervient à l'arrêt des deux ventilateurs principaux. Le sécheur n'est pas vidé et continue à tourner.

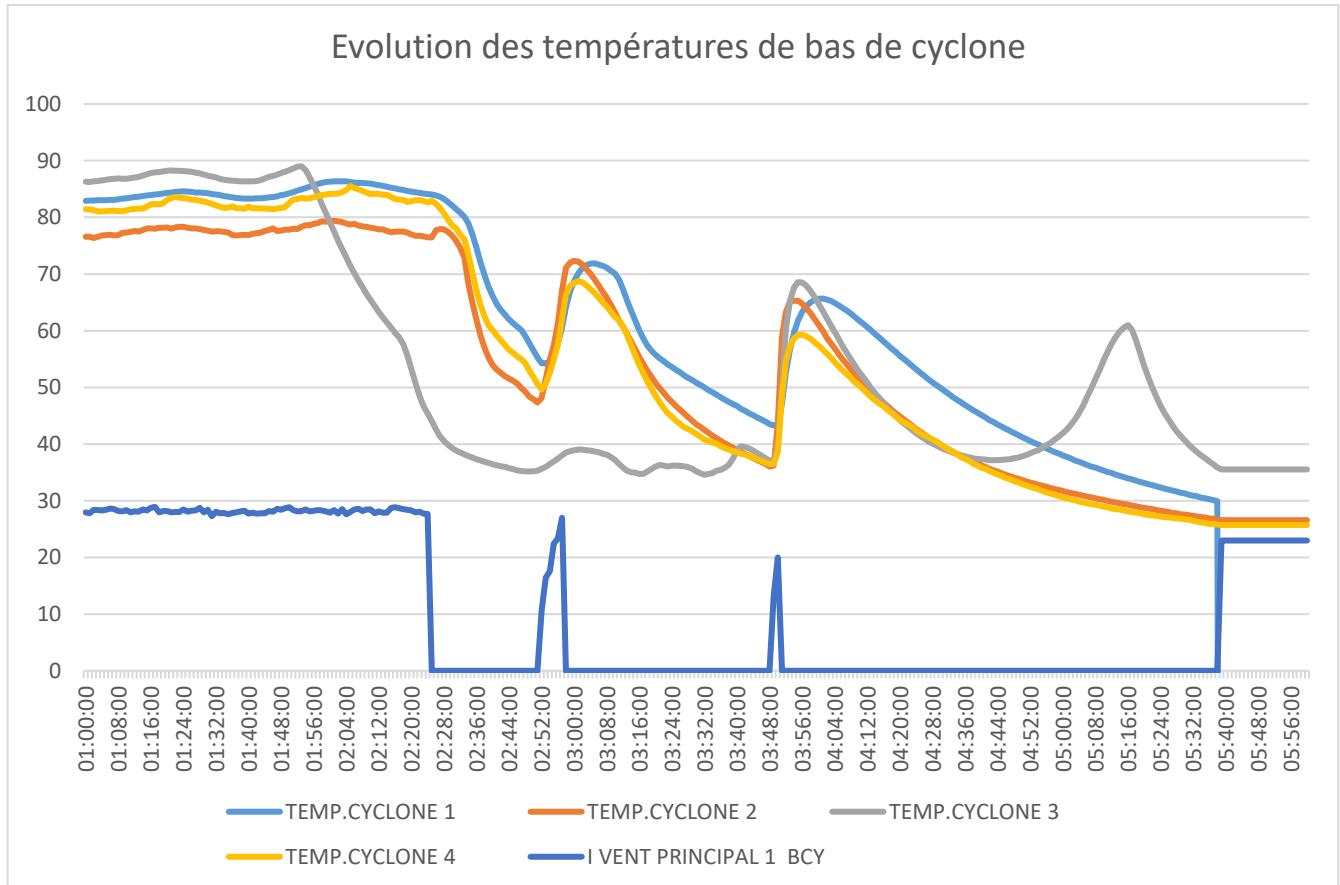
Figure n°10 : Températures en bas de cyclone

L'analyse des températures en bas de cyclone est intéressante également.

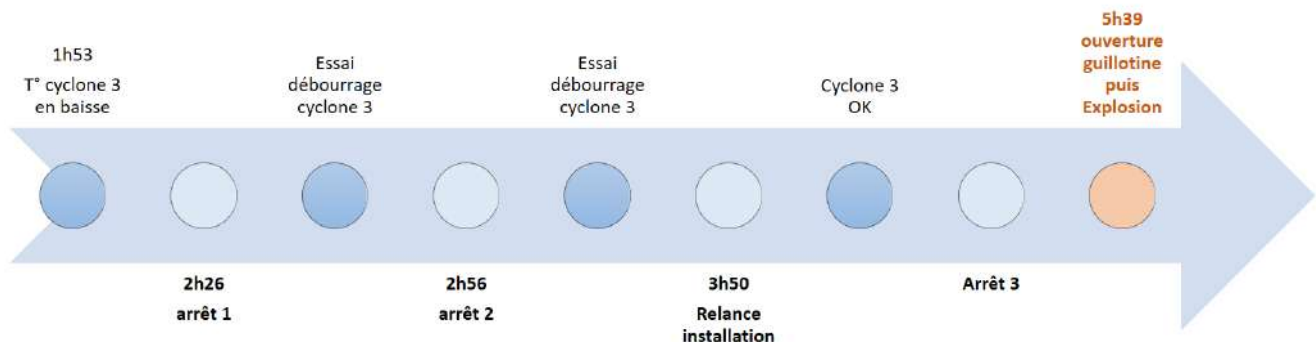
La cause primaire de l'explosion la plus vraisemblable est donc une explosion de poussières au sein du sécheur. L'atmosphère explosive ayant été créée par le séjour prolongé (presque 3 heures au lieu d'une dizaine de minutes en temps normal) de pulpes de betterave dans le sécheur conduisant à un degré de

séchage plus important (taux d'humidité plus bas) et à une granulométrie plus fine qu'à l'accoutumée. À la réouverture de la guillotine, l'apport d'énergie lié aux gaz chauds issus du foyer est alors suffisant pour déclencher l'explosion.

Figure n°11 : chronologie de l'événement

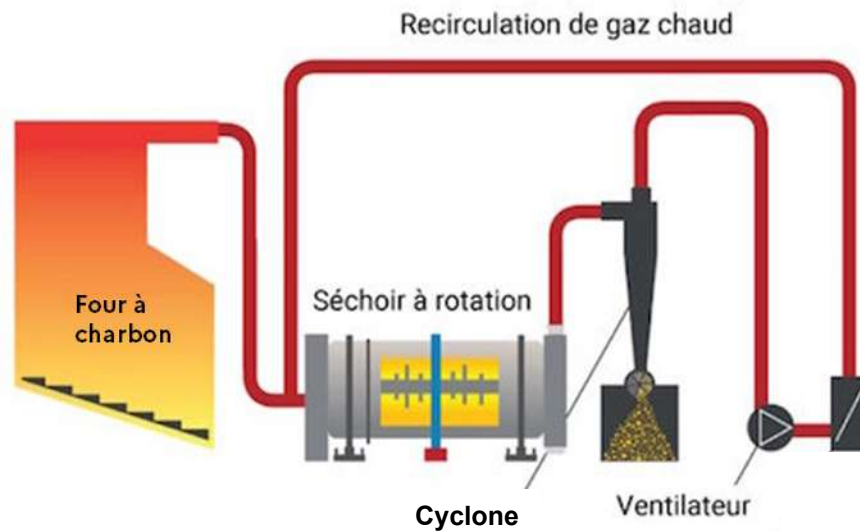
L'installation a pu être modifiée depuis son installation. La circulation de l'air chaud et du produit est assurée par une aspiration permanente et des cyclones (4) destinés à récupérer le produit en sortie de tambour. Le séchage permet de passer d'un taux d'humidité des pulpes de 72 % à 12 % avec un temps de passage d'environ 7 minutes dans le sécheur en conditions nominales.

Figure 1 : Exemple de schéma de fonctionnement d'une ligne de séchage

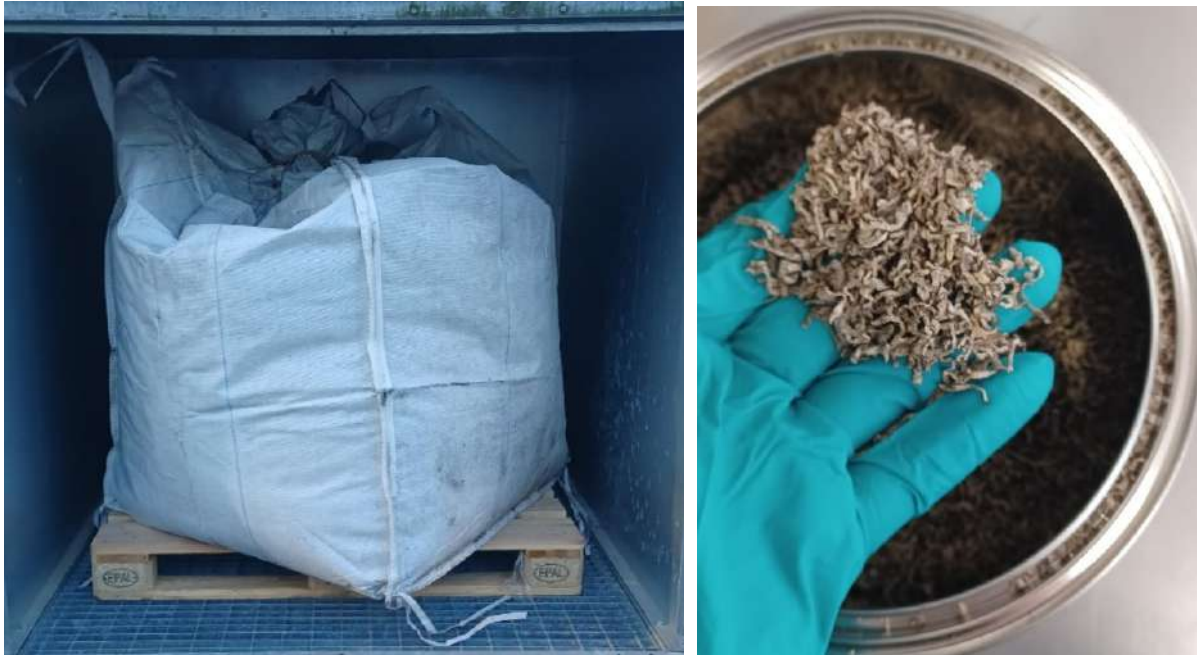
Figure 2 : Clichés photographiques de l'échantillon TEREOS "pulpe de betterave" - référence Ineris "24AC953" tel que reçu le 15/01/2024

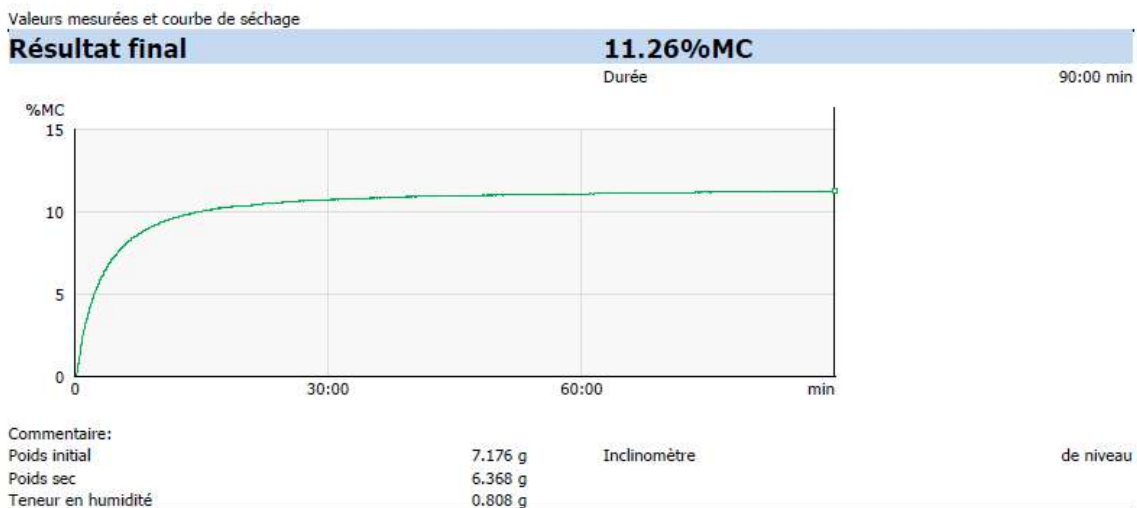
Figure A2 : Taux d'humidité de l'échantillon Ineris « 24AC953 » tel que reçu (110°C pendant 90 min)

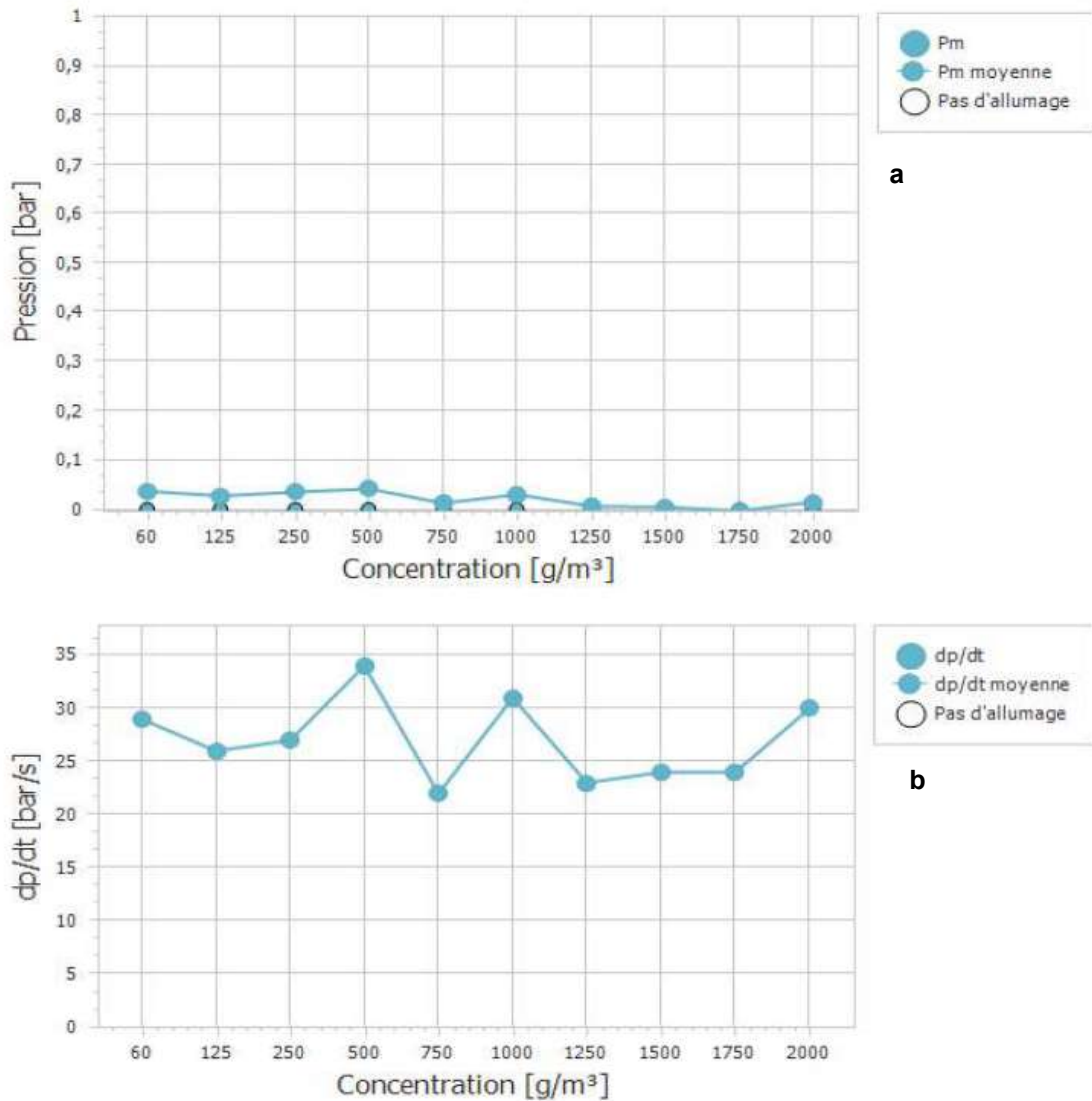
Figure A3 : Courbes représentant l'évolution de la pression d'explosion en fonction de la concentration (a) et la vitesse de montée en pression en fonction de la concentration (b) en sphère de 20L avec inflammateurs de 2 kJ pour l'échantillon Ineris « 24AC953 ».

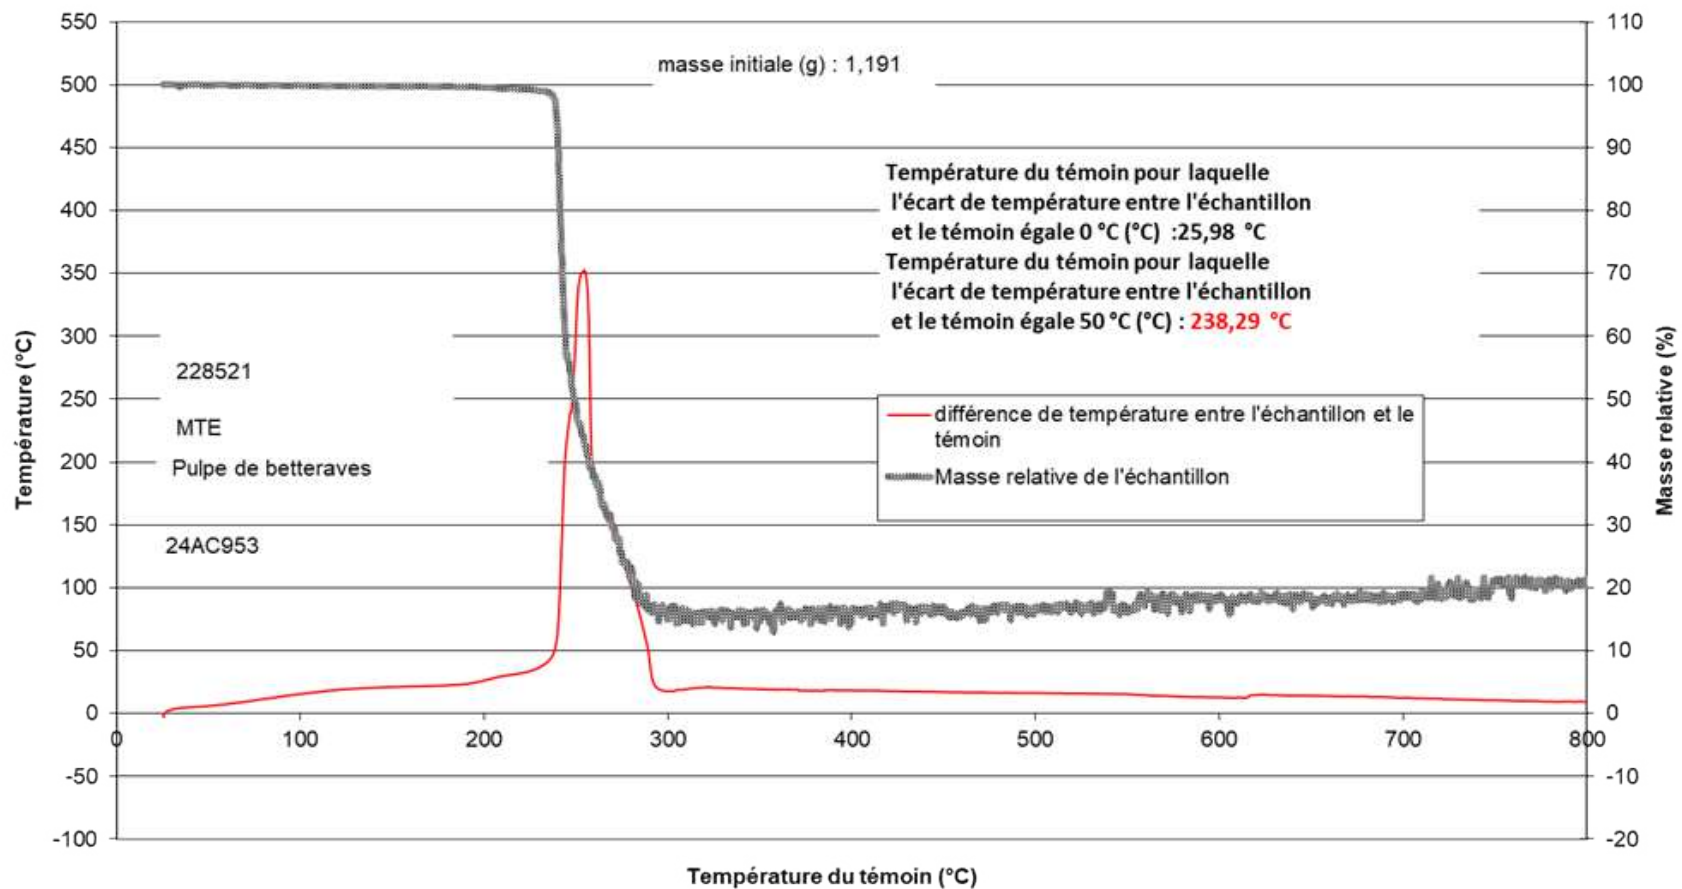
Figure A4 : Résultats de l'analyse thermogravimétrique couplée à un analyse thermique différentielle (ATD/ATG) de l'échantillon de pulpe de betterave « 24AC953 »

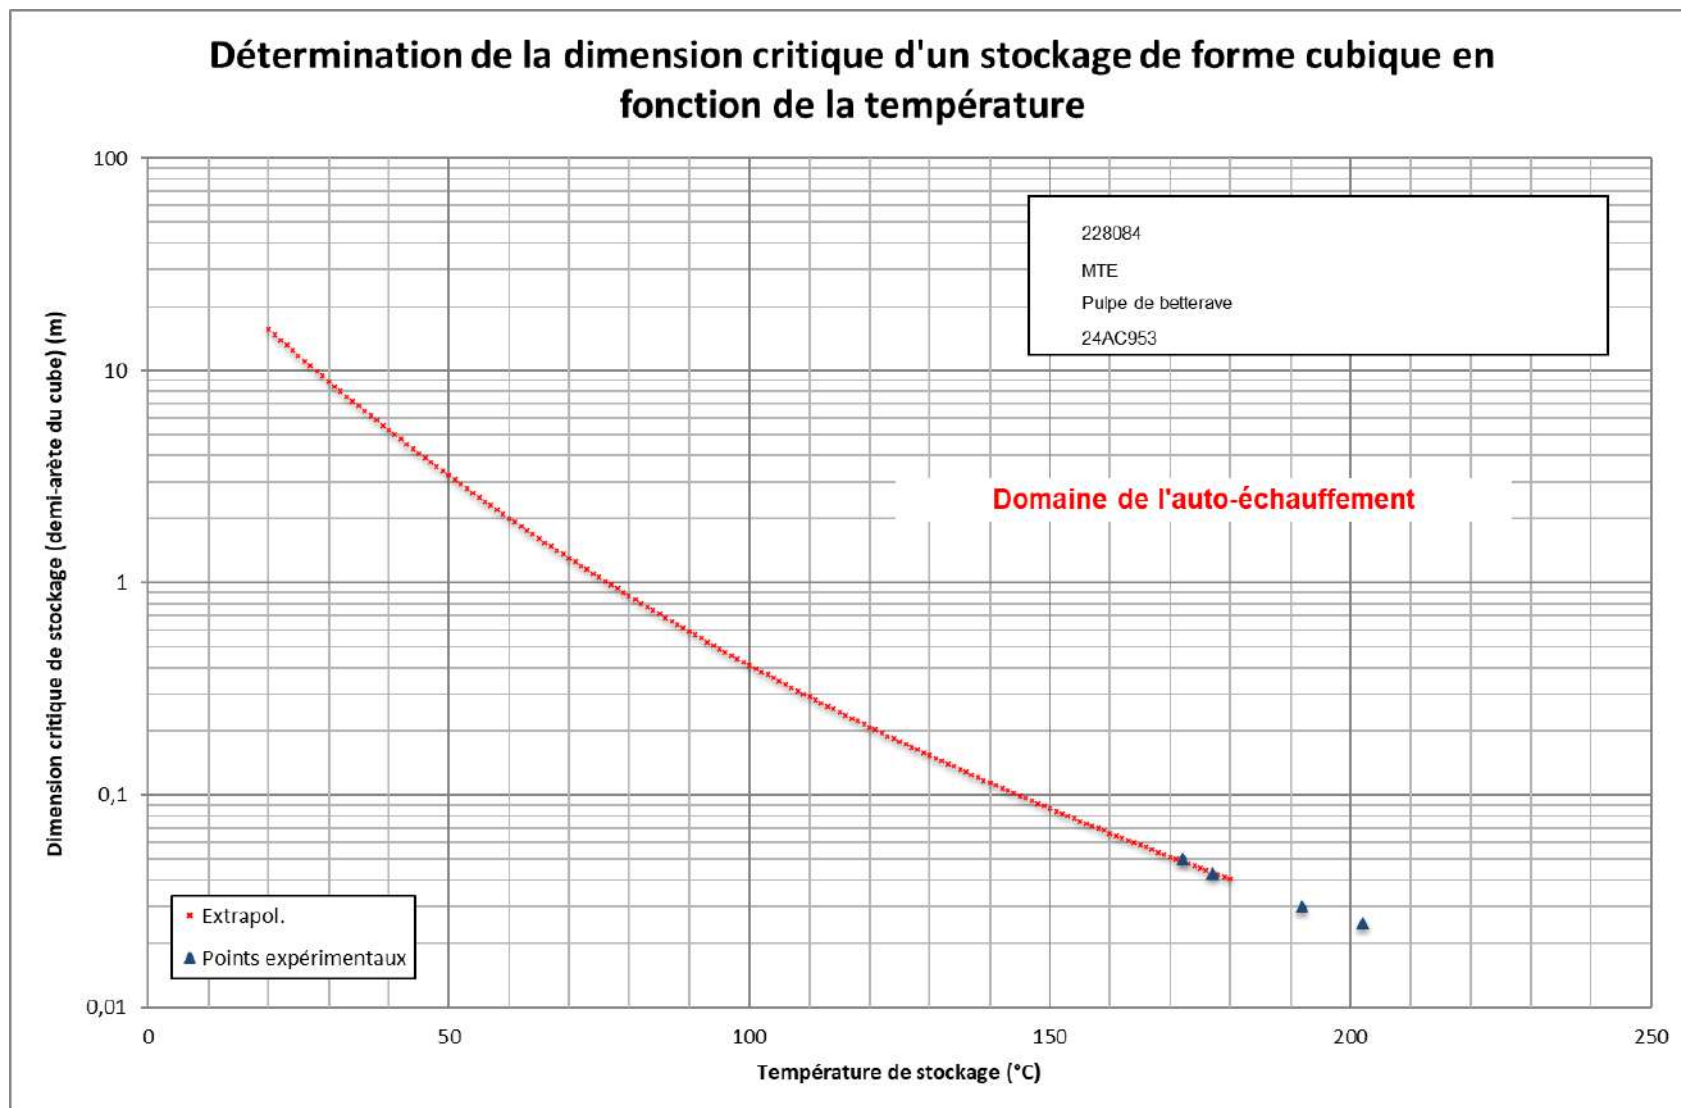
Figure A5 : Courbe d'extrapolation de la dimension critique d'un stockage cubique en fonction de la température (norme NF EN 15188 : 2020) pour l'échantillon « 24AC953 »
