Rapport d'enquête

Sur l'explosion survenue au sein
de l'installation classée exploitée
par TEREOS à Bucy-le-Long (02) le
9 octobre 2023

N° : MTE-BEARI-2024-05

Date du rapport : 28/10/2024

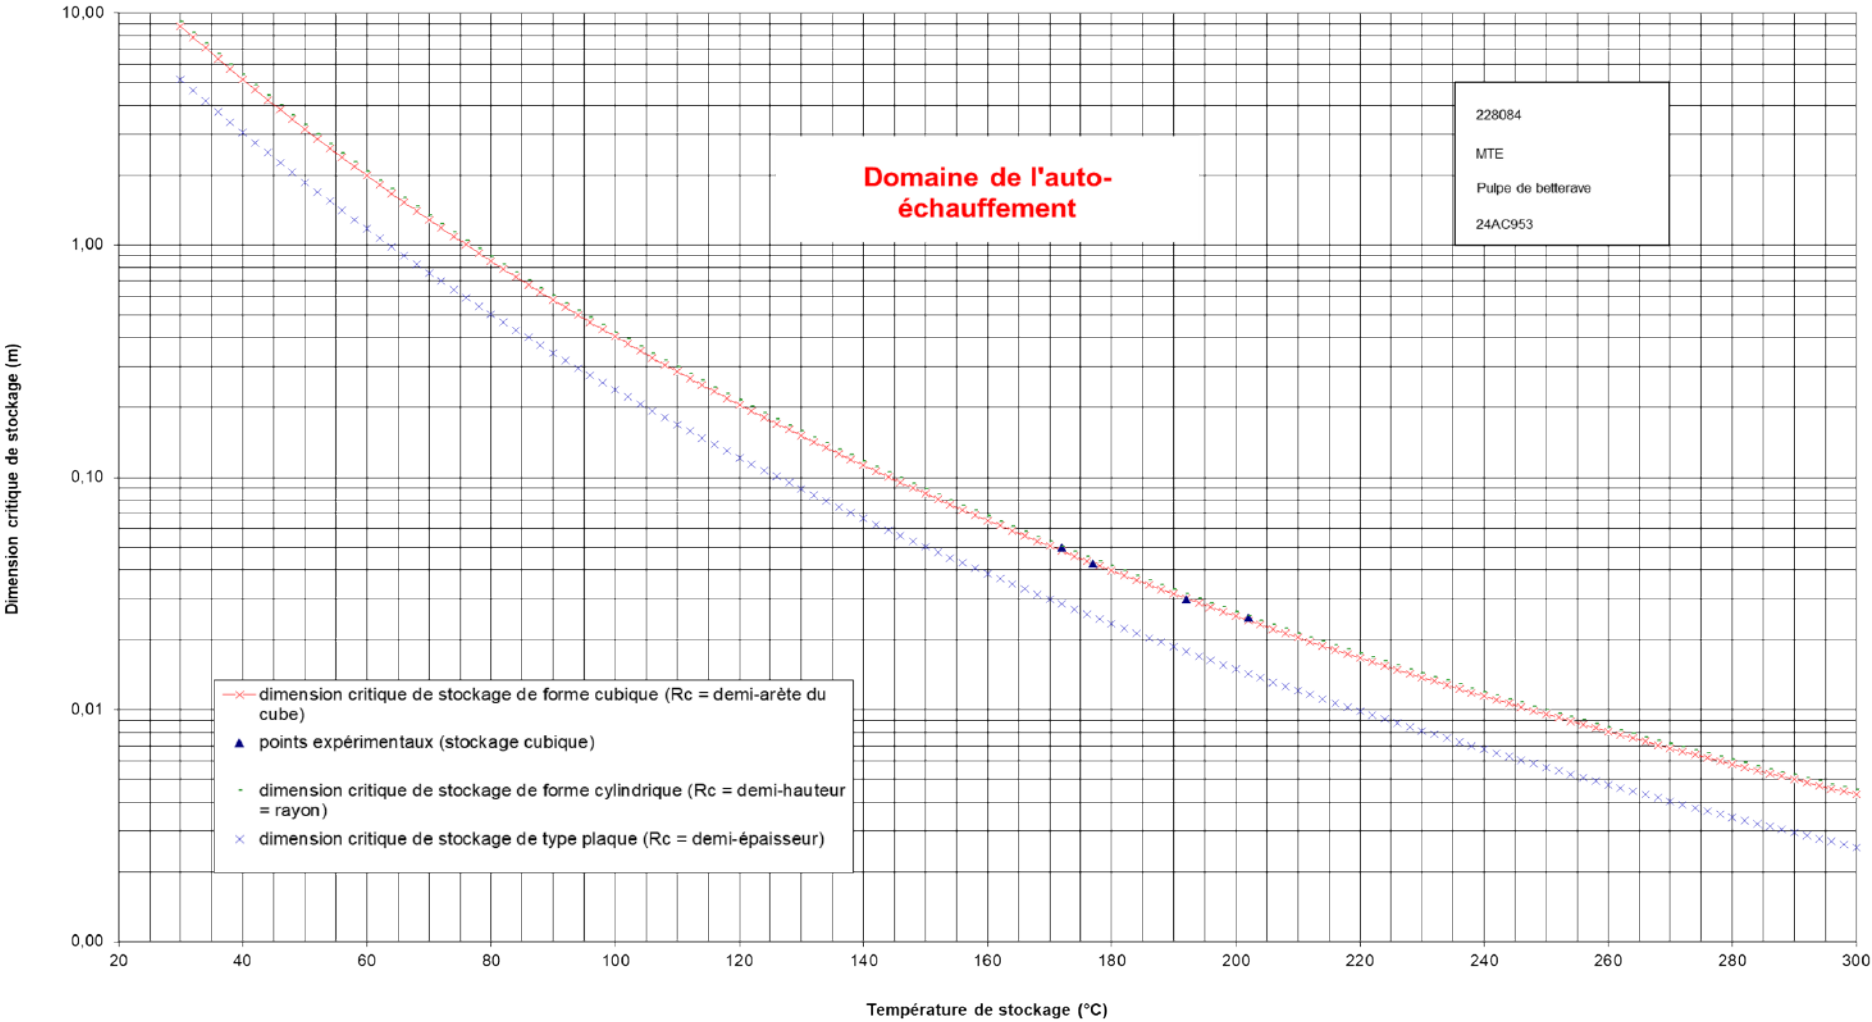
Figure A6 : Courbe d'extrapolation de la dimension critique de plusieurs formes de stockage en fonction de la température (norme NF EN 15188 : 2020) pour l'échantillon « 24AC953 »

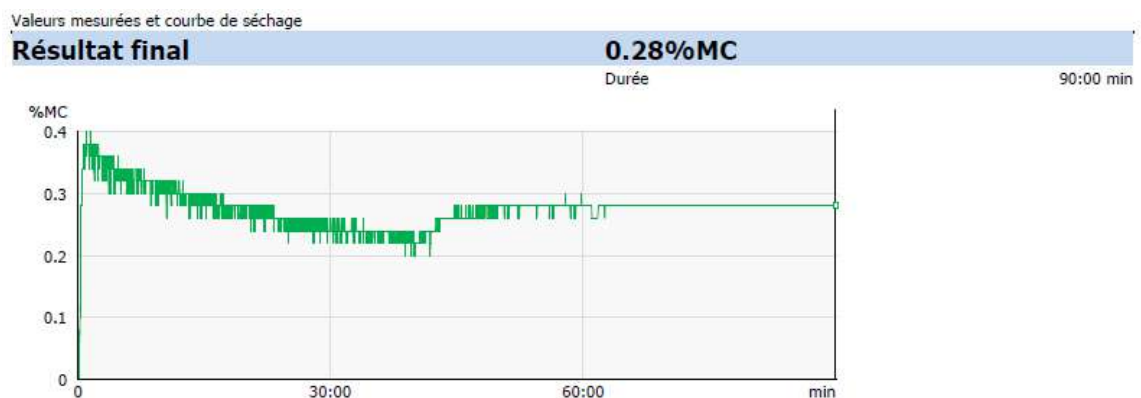
Figure A8 : Taux d'humidité de l'échantillon de pulpe de betterave « 24AC953 » après séchage à 110°C et passage en roue abrasive (TAR II de ERWEKA) pendant 3h30 (110°C pendant 90 min)

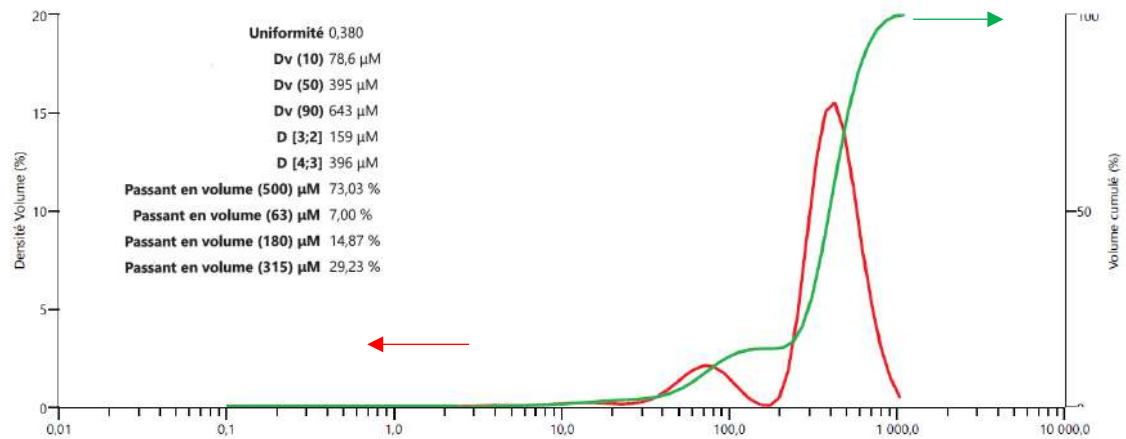
Figure A9 : Distribution granulométrique par diffraction LASER de l'échantillon Ineris « 24AC953 » séché et broyé

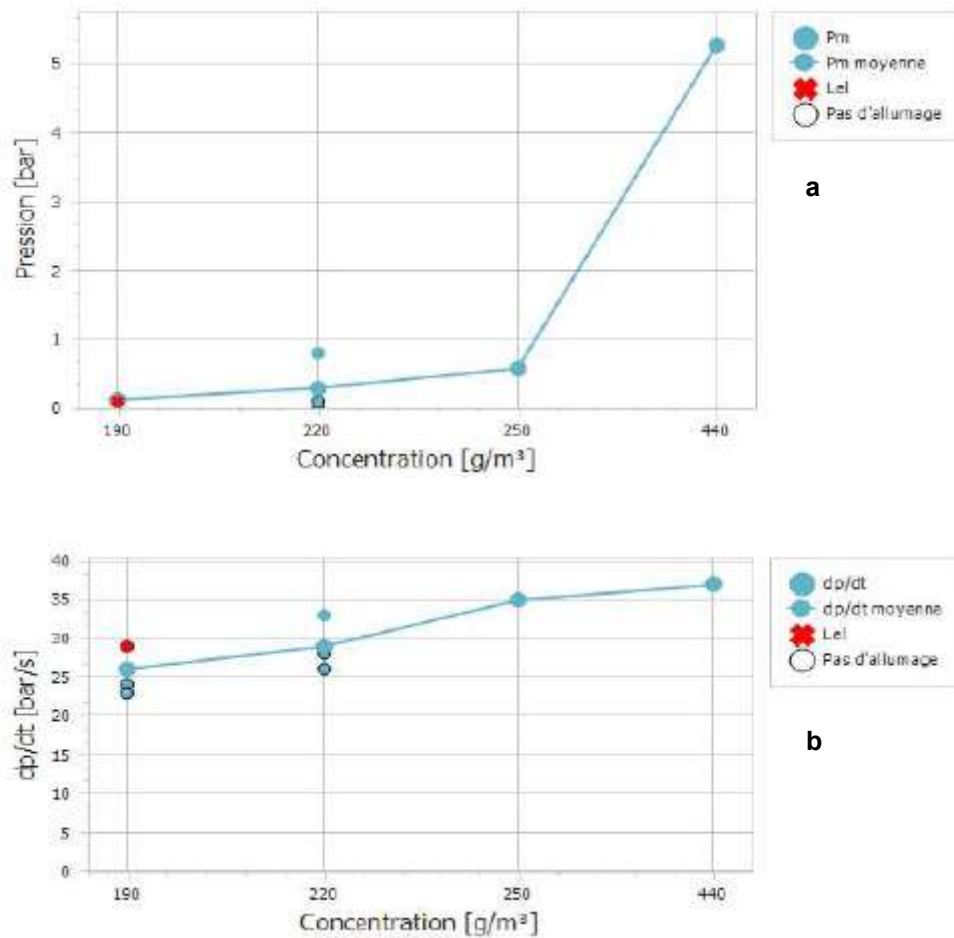
Figure A10 : Courbes représentant l'évolution de la pression d'explosion en fonction de la concentration (a) et la vitesse de montée en pression en fonction de la concentration (b) en sphère de 20L avec inflammateurs de 2 kJ pour l'échantillon Ineris « 24AC953 ». séché et broyé (< 500 µm)

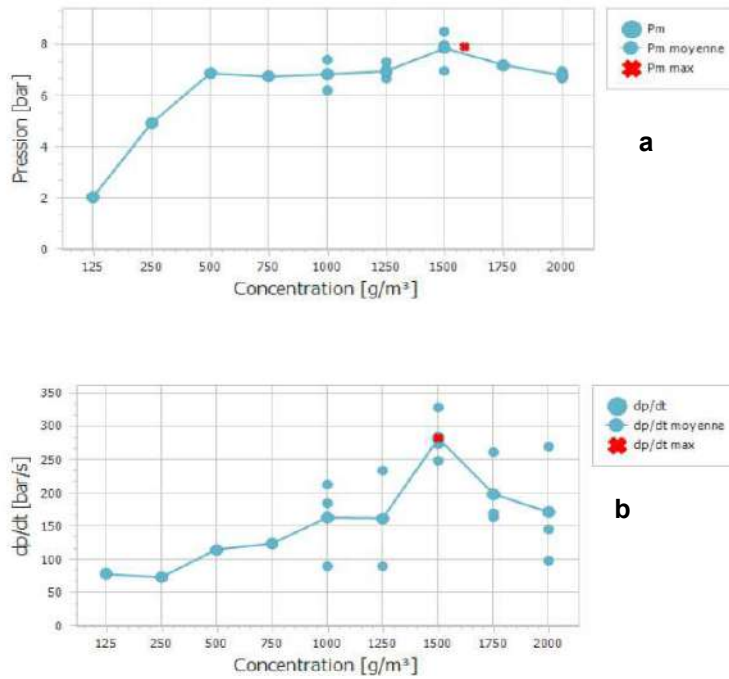
Figure A11 : Courbes représentant l'évolution de la pression d'explosion en fonction de la concentration (a) et la vitesse de montée en pression en fonction de la concentration (b) en sphère de 20L avec inflammateurs de 10 kJ pour l'échantillon Ineris « 24AC953 » séché et broyé (< 500 µm)

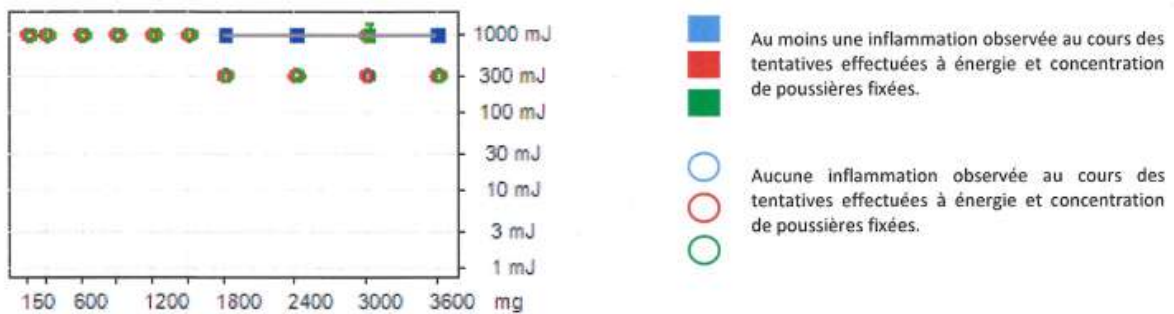
$$E_1 (300\text{mJ}) < \text{EMI} < E_2 (1000\text{mJ}) / E_s = 720 \text{ mJ}$$

Figure A12 : Résultats des mesures de l'énergie minimale d'inflammation (EMI) avec inductance (1 mH) sur l'échantillon Ineris « 24AC953 » séché et broyé

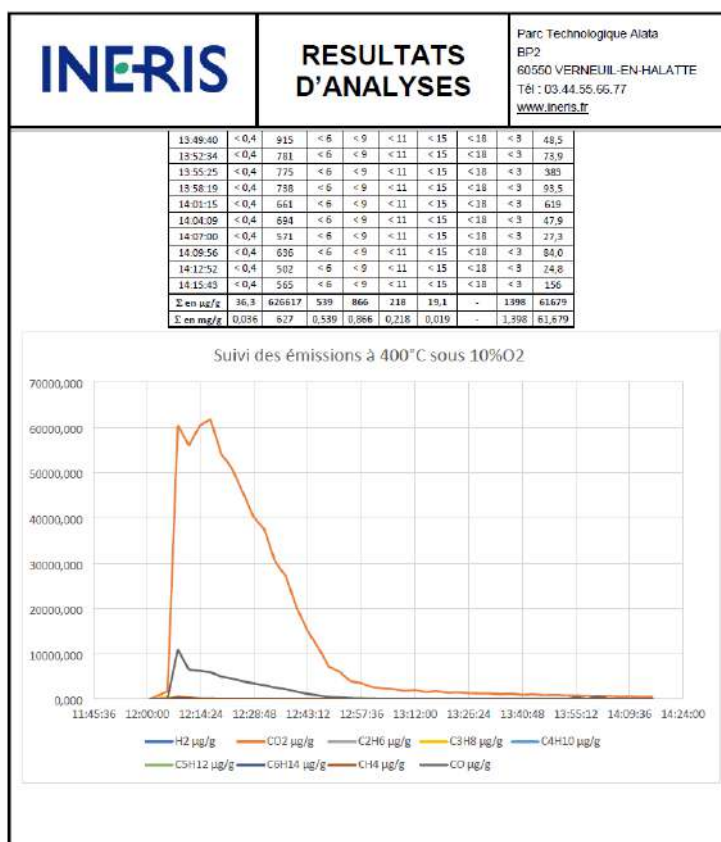
Figure A13 : Résultats des analyses en four tubulaire à 400°C (10 % O₂) sur l'échantillon Ineris « 24AC953 »

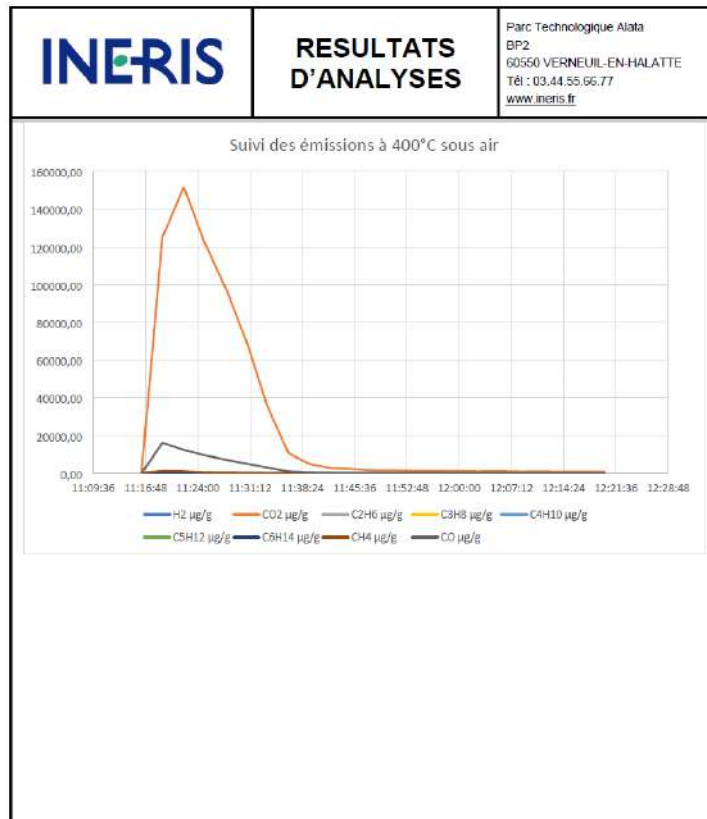
Figure A14 : Résultats des analyses en four tubulaire à 400°C sur l'échantillon Ineris « 24AC953 »

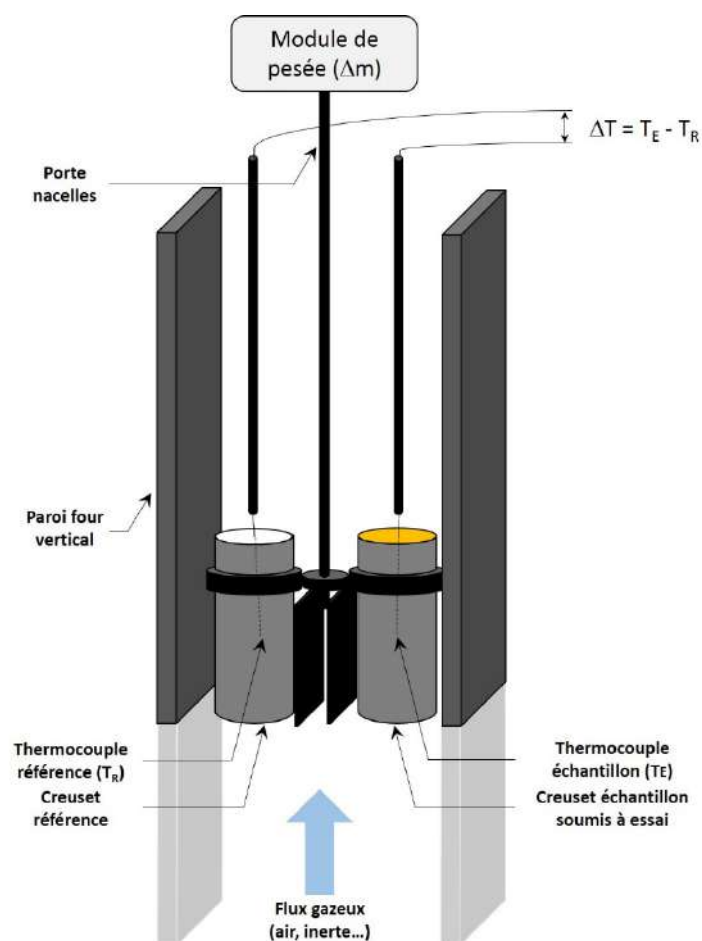
La variation de masse de l'échantillon placé dans le four est suivie à l'aide d'un module de pesée électronique en fonction du temps. Les températures de l'échantillon (T_E) et d'une substance inerte choisie comme référence (T_R) sont également enregistrées en fonction du temps. Les dispositions adoptées permettent de préchauffer le courant d'air de balayage (440 NI/h) à la même température que le four (**Figure B1**).

Figure B1 : Schéma général de l'ATD/ATG

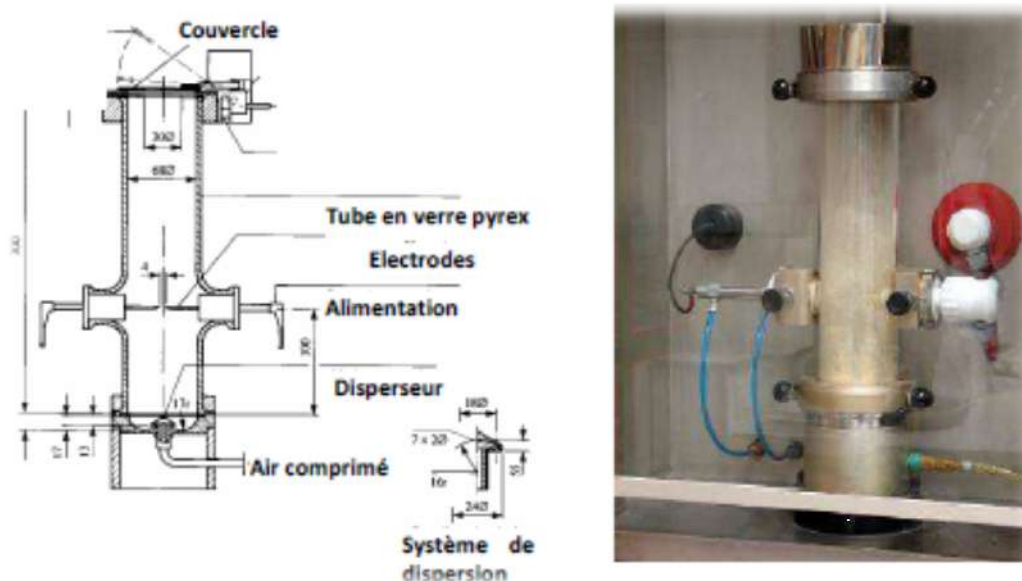
Dans cet appareil, la poussière est dispersée pneumatiquement à l'intérieur d'un tube ouvert et la mise à feu est assurée au moyen d'une étincelle électrique amorcée à l'intérieur du nuage entre deux électrodes distantes de 6 mm (**Figure B2**).

Figure B2 : Représentation schématique et photographie du MIKE3

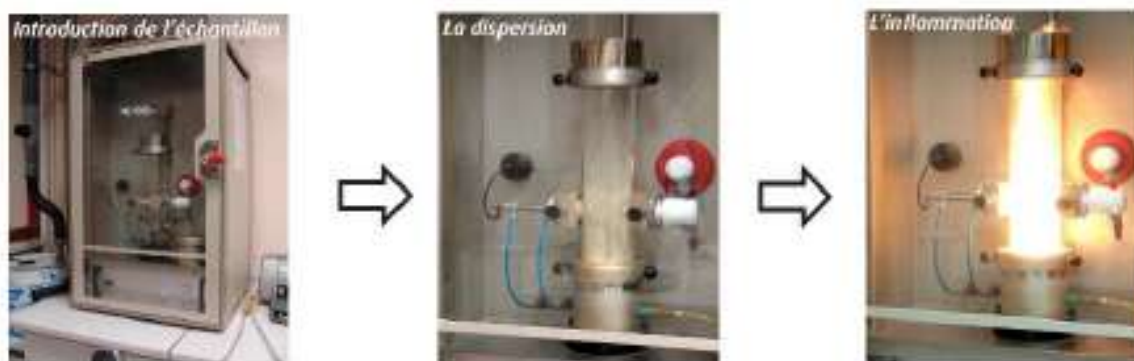
L'énergie électrique de cette étincelle est stockée dans des condensateurs électriques. Le diagnostic de l'inflammation est visuel : propagation ou non d'une flamme (**Figure B3**).

Figure B3 : Phases d'utilisation de l'appareil MIKE3

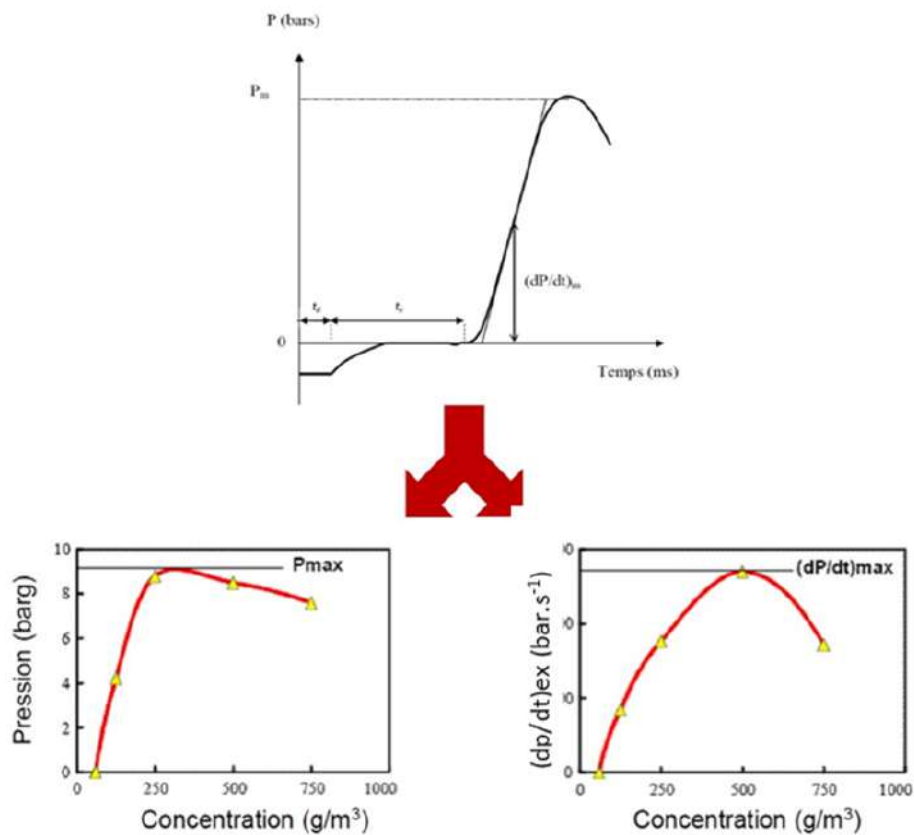
On en déduit la surpression maximale d'explosion (P_{max}) et la vitesse maximale de montée en pression $(dP/dt)_{max}$ (**Figure B4**).

Figure B4 : Représentation graphique des étapes permettant d'obtenir la valeur de K_{st}

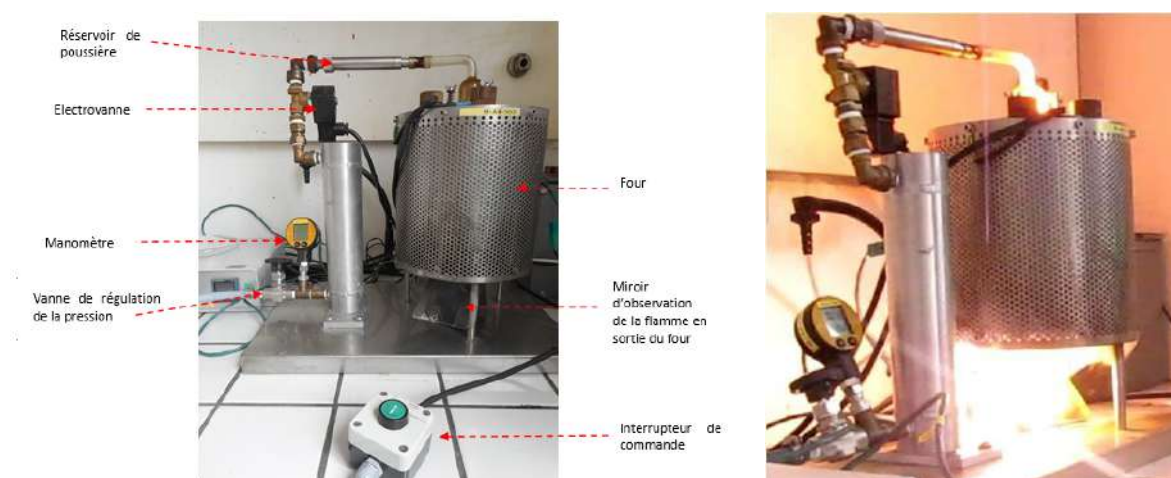
La température est déterminée dans le four "Godbert-Greenwald" (**Figure B5**).

Figure B5 : Cliché photographique du four Godbert-Greenwald (à gauche) et d'une inflammation lors de l'épreuve de mesure de la TMI nuage (à droite)
