Rapport d'enquête

Sur l'explosion d'une chaudière
biomasse survenue au sein d'un
site exploité par APEE sur la
commune d'Aix-en-Provence (13)
le 29 septembre 2023

Organisme auteur : Bureau d'enquêtes et d'analyses sur les risques industriels (BEA-RI)

N° : MTE-BEARI-2024-004

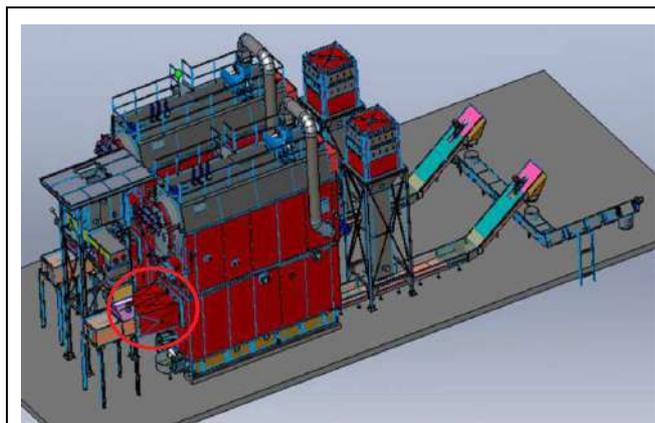
Figure 7 : Rappel de l'emplacement de la goulotte d'introduction du bois (entourée en rouge) sur la chaudière n°2

Comme rappelé sur la figure 7, cette goulotte est située à l'entrée du foyer. Elle se compose d'une double enveloppe constituée de plaques en acier de 10 mm, pliées et soudées, séparées d'un espace de 52 mm. L'ensemble est protégé par un isolant thermique de type laine de roche et d'un carter de protection. L'espace entre les deux plaques est assuré par 162 tirants. Dans cet espace, circule de l'eau qui sert à refroidir la goulotte. Cette eau est prise par dérivation sur le circuit de la chaudière. Ce circuit permet de récupérer la chaleur qui s'accumule en partie haute du foyer et, pour partie, dans la goulotte. En outre, lorsque l'introduction de plaquettes est arrêtée (arrêt du poussoir), les plaquettes situées à la sortie de la goulotte peuvent se consumer pendant quelques heures.

- Pression d'utilisation : 5,5 bar ;
- Pression maximale admissible (PS) : 6 bar ;
- Pression d'essai : 9 bar ;
- Volume d'eau approximatif : 400 L ;
- Pression de rupture de 40 bar environ (Il convient de noter que le document confirmant la pression de rupture de la goulotte ne nous a pas été communiqué par le fabricant).

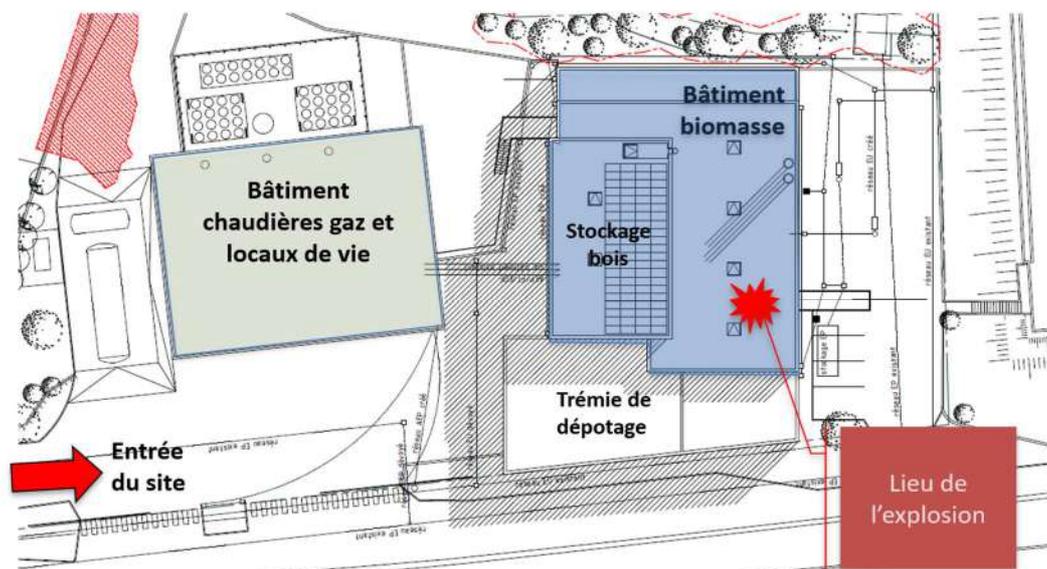
Figure 12 : Localisation du lieu de l'explosion dans le bâtiment contenant les 2 chaudières biomasse (étoile en rouge)

L'explosion se produit vers 10h30, soit une vingtaine de minutes plus tard, provoquant le décès du technicien resté à l'intérieur de la chaufferie, à proximité de la goulotte.

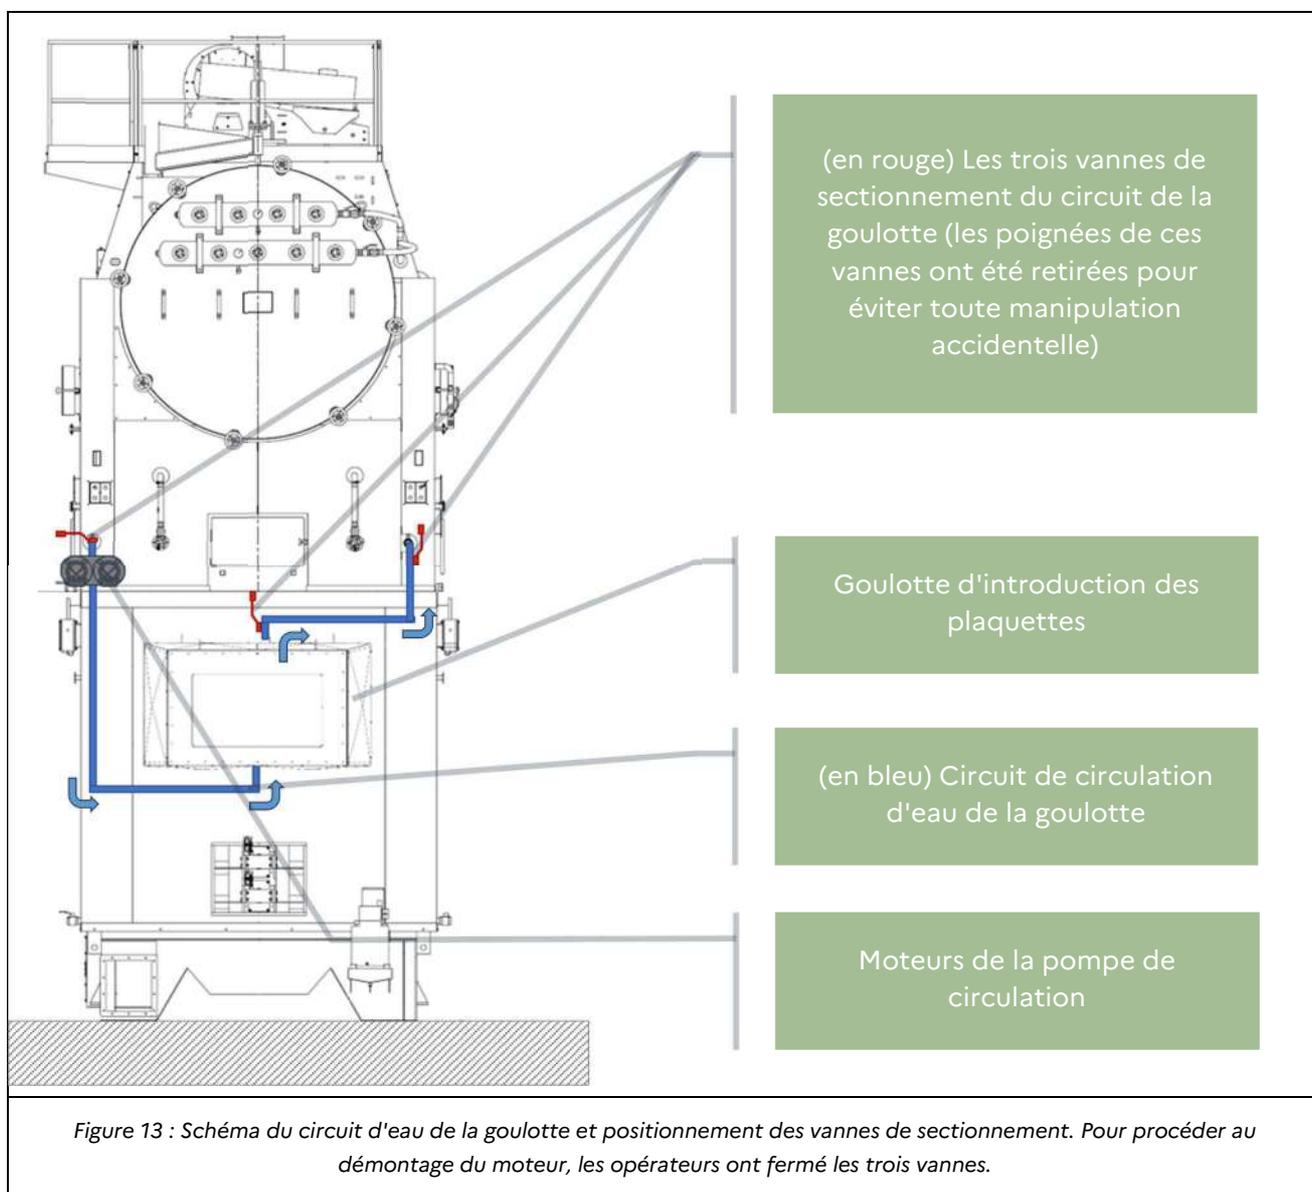
Pour procéder au retrait du moteur défectueux, les deux techniciens stoppent le fonctionnement des moteurs et isolent le circuit de la goulotte en fermant les 3 vannes de circulation (une située en amont des moteurs et deux situées en aval de la goulotte, comme représenté sur la figure 13).

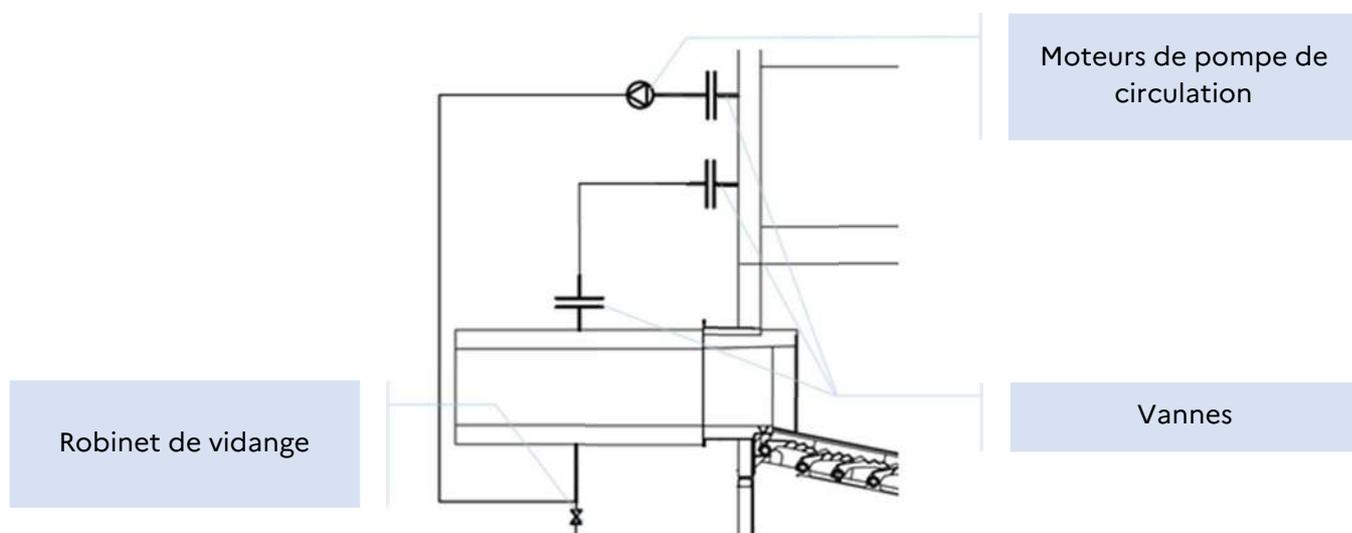
Figure 15 : Illustration du circuit de refroidissement de la goulotte

- En terme d'instrumentation, le circuit de la goulotte était équipé d'un thermomètre. En revanche, la goulotte ne possédait pas de capteurs de température, de pression ou de débitmètre ;
- La pompe de circulation du circuit de refroidissement de la goulotte comprenait deux moteurs situés côte-à-côte. Cette configuration avait pour objectif d'en avoir toujours un de fonctionnel lorsque le second était en maintenance ou en panne.

- Le circuit de refroidissement de la goulotte pouvait être isolé au moyen de 3 vannes : une située en amont de la pompe et deux situées en aval de la goulotte. Ces trois vannes permettaient ainsi de procéder à des interventions sur le circuit de la goulotte sans nécessiter une vidange importante de la chaudière. La notice d'instruction précise que ce circuit ne peut être isolé que chaudière à l'arrêt pour éviter une montée en température et donc en pression de l'eau confinée dans le circuit de la goulotte.

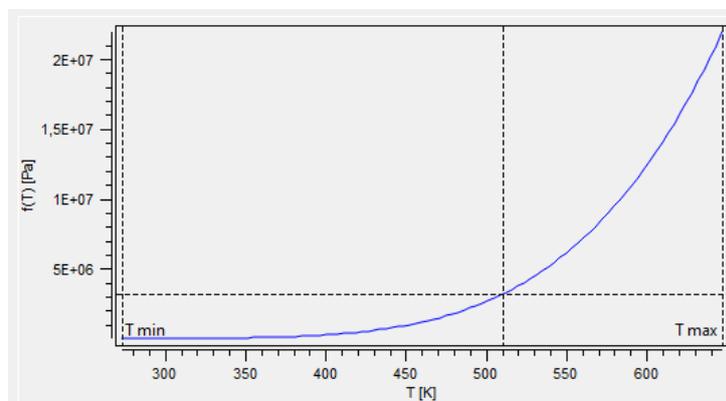
Figure 4 : Courbe de pression de vapeur saturante de l'eau en fonction de la température

Les effets de pression d'une rupture liée à une dilatation thermique sont généralement limités. Compte tenu des dégâts observés (cf. Figure 3) **il apparaît plus plausible que la rupture soit consécutive à la montée en pression par ébullition de l'eau jusqu'à atteinte de la pression de rupture.** Dans ce scénario, l'eau est supposée être à saturation, ce qui veut dire que la pression est directement fonction de la température de l'eau (cf. Figure 4).

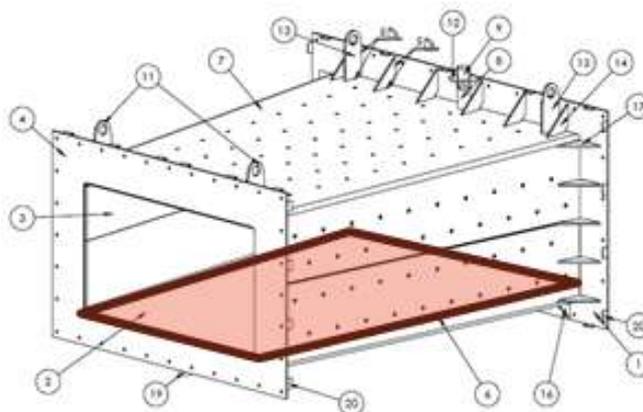
Figure 5 : Schéma de la surface de feu retenue

Paramètre	Valeur
Volume de plaquettes pris égal à la moitié du volume libre de la goulotte	1,3 m ³
Densité	300 kg/m ³
Chaleur de combustion	12,6 MJ/kg
Vitesse de combustion	0,017 kg/m ² /s
Surface de feu pris égale au plan horizontal de la goulotte	2,1 m ²
Part de l'énergie de combustion servant à chauffer l'eau	0,3

L'énergie nécessaire pour chauffer l'eau présente jusqu'à atteindre la température correspondant à la pression de rupture est de 258 MJ (respectivement 285 MJ) pour une pression de rupture de 30 bar (respectivement 40 bar). L'énergie totale disponible par combustion des plaquettes présentes dans la goulotte est de 4990 MJ. L'énergie nécessaire pour chauffer l'eau jusqu'à atteindre la rupture à 30 bar (respectivement 40 bar) représente donc 5,2 % (respectivement 5,7 %) de l'énergie totale de combustion. **L'énergie disponible est donc largement suffisante pour atteindre la rupture.**
