Rapport d'enquête

Sur l'incendie survenu au sein de
la raffinerie exploitée par Esso
Raffinage à Port-Jérôme-sur-Seine
(76) le 11 mars 2024

N° : MTE-BEARI-2024-06

Date du rapport : 28/11/2024

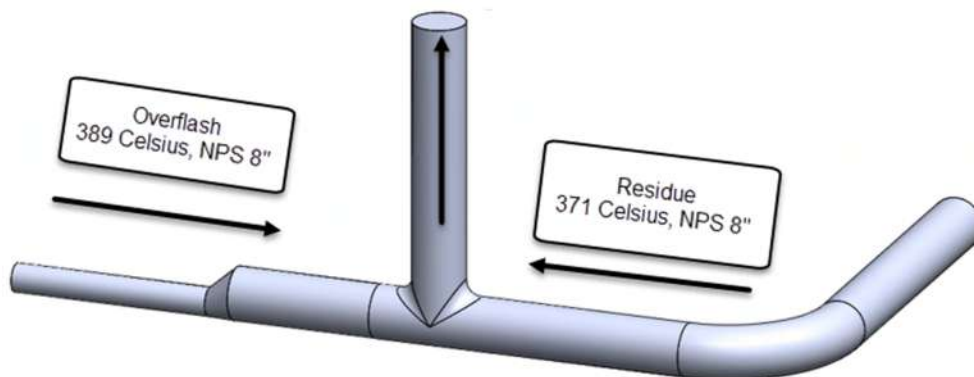
- La géométrie du Té ;
- La différence de vitesse entre les deux produits arrivant au niveau du Té, l'overflow et le résidu sous vide ;
- La différence de température entre les deux produits.

Figure n°9 : schématisation du tronçon de tuyauterie ayant fait l'objet de l'analyse (ExxonMobil)

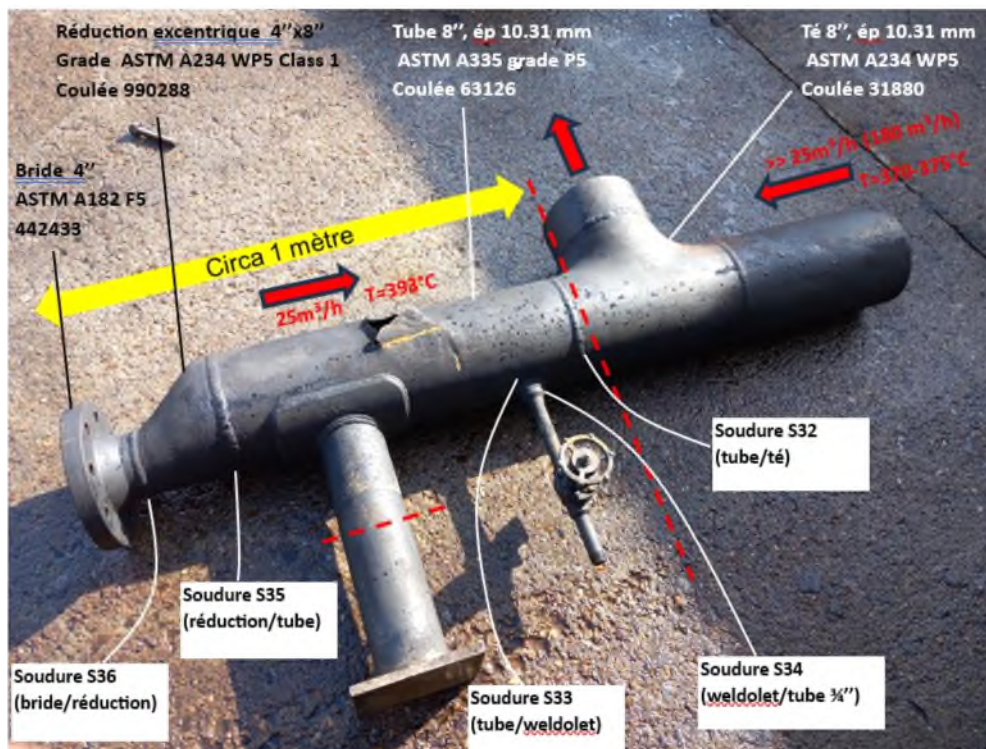
Le tronçon d'une longueur totale 900 mm qui nous a été remis, est constitué d'une bride 4" de diamètre extérieur 250 mm, d'une réduction excentrique 4"x8" et d'un tube 8" d'une longueur de 625 mm comportant en génératrice basse une semelle et un support tubulaire ainsi qu'un piquage 3/4" équipé d'une vanne de purge, voir FIGURE 1 en annexe A. Le tube 8" présente une déchirure située dans un secteur horaire 8h-10h et de dimension 160x90 mm environ. La figure suivante montre une vue plus étendue de la tuyauterie dont la partie qui nous a été remise est délimitée par des traits pointillés rouges. Sur cette photo prise sur site par ExxonMobil avant expédition du prélèvement, nous avons reporté les caractéristiques des éléments constitutifs du tronçon de ligne (dimensions, nuance du matériau, numéro de soudure) sur la base des données du dossier constructeur [1].

Figure 1 : vue du tronçon de tuyauterie rompu avec description des éléments constitutifs

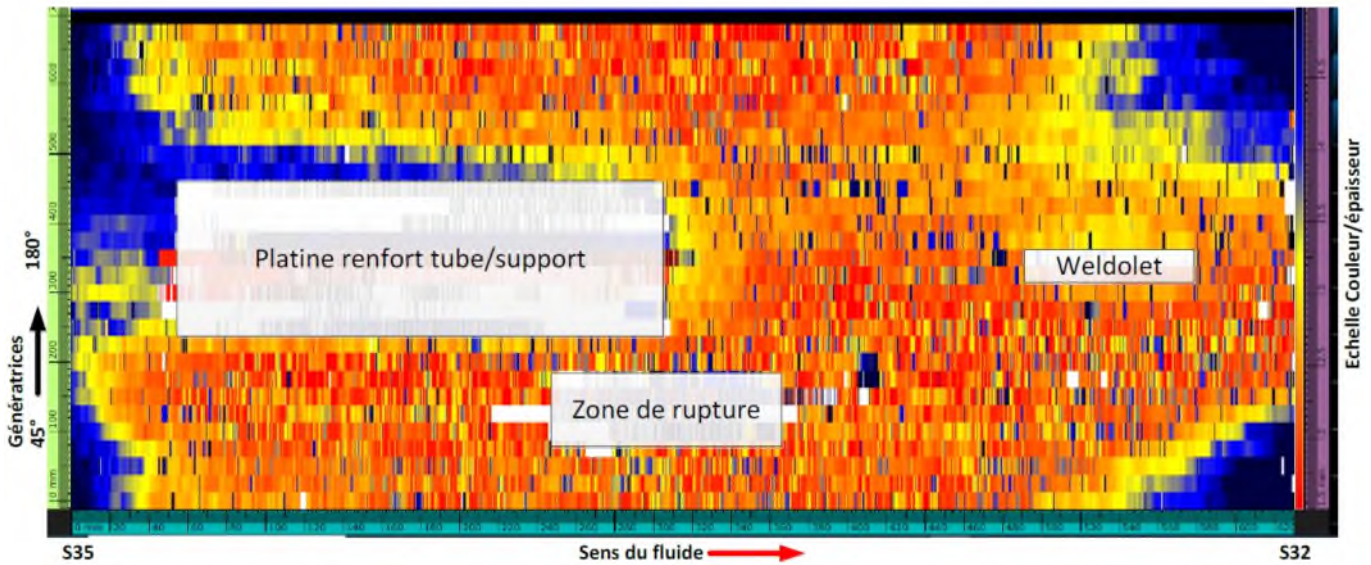
Au regard de l'épaisseur nominale annoncée de 10,3 mm, le tableau 1 met en évidence une diminution très importante de l'épaisseur du tube 8" avec des épaisseurs minimales relevées de l'ordre de 1,1-1,3 mm seulement. On observe cependant des épaisseurs résiduelles un peu plus élevées, de l'ordre de 3 à 4 mm autour de la semelle du support en génératrice basse. Des épaisseurs maximales de l'ordre de 5 à 6 mm ont été relevées à proximité des soudures de raboutage S35 et S32.

Figure 2 : cartographie d'épaisseur résiduelle du tube 8'' rompu

Cette cartographie (cohérente avec les résultats des mesures ponctuelles suivant le maillage) met en évidence une diminution d'épaisseur généralisée quasiment sur l'ensemble du tube 8'' avec une épaisseur résiduelle moyenne estimée à environ 2 mm (pour une épaisseur théorique nominale de 10,31 mm). Comme constaté lors des mesures ponctuelles, on note que le phénomène de perte d'épaisseur est moins important à proximité des soudures S32 et S35 (épaisseur à proximité de cordon comprise entre 3 et 5 mm), ainsi qu'autour de la semelle renfort (ou platine) du support.

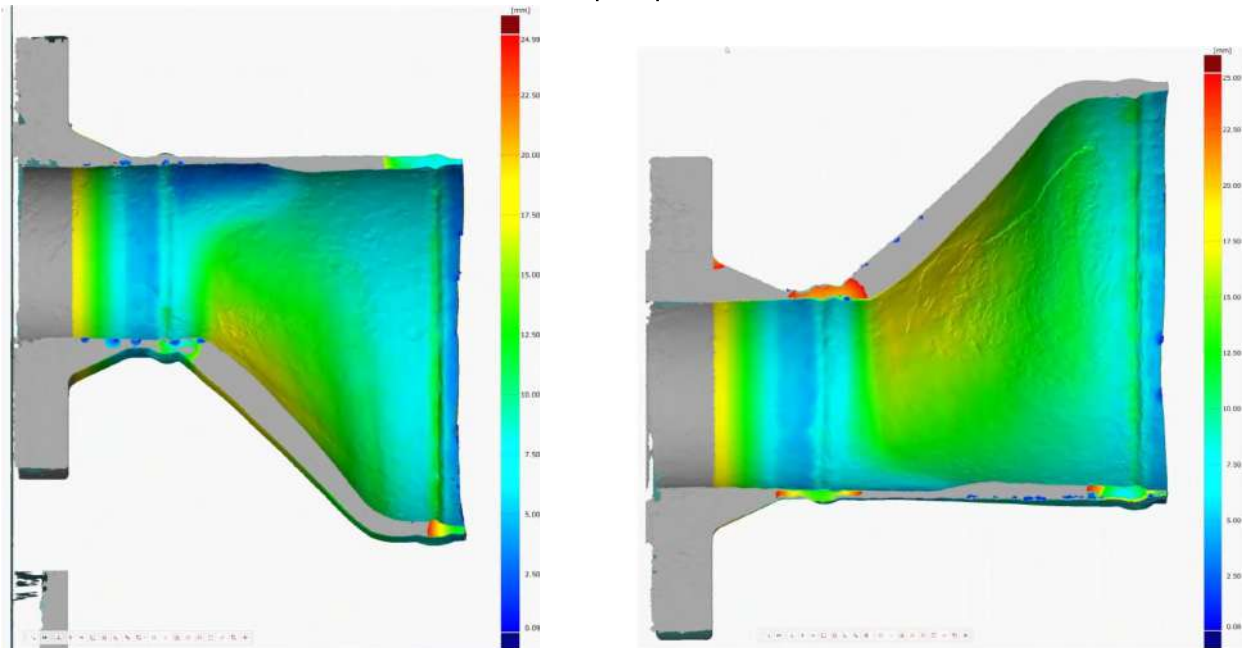
Figure 5 et Figure 6 : épaisseur de paroi de la réduction 4''x8'' (en mm)

La réduction présente une géométrie complexe avec des variations importantes d'épaisseur qui sont d'origine (liées au formage de la matière). Les résultats de la numérisation montrent ici, sur le petit morceau de tube 8'' scanné, une épaisseur résiduelle de paroi en métal de base de l'ordre de 4 à 6 mm au voisinage de la soudure S35 (soudure réduction/tube) et là encore, on constate qu'il y a eu une perte de métal plus faible au niveau du cordon de soudure en lui-même (épaisseur de l'ordre de 10-12 mm).

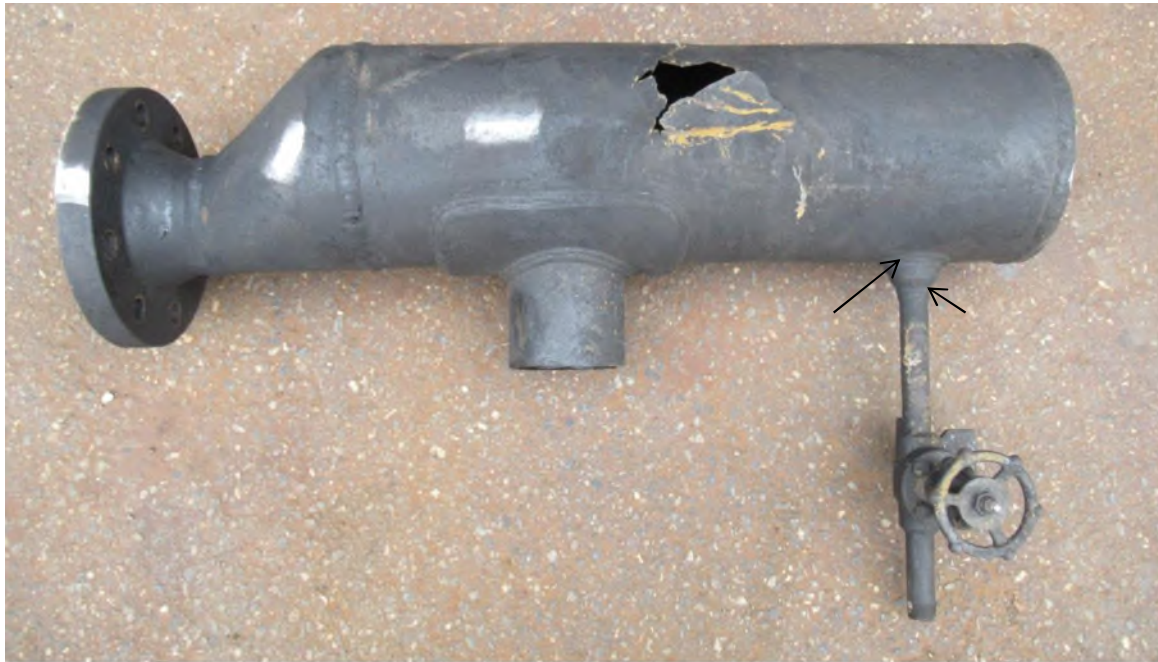
FIGURE 1
VUE D ENSEMBLE COTE DECHIRURE
REPERAGE DES SOUDURES ET RELEVÉ DU DIAMETRE EXTERIEUR DU TUBE (EN mm)

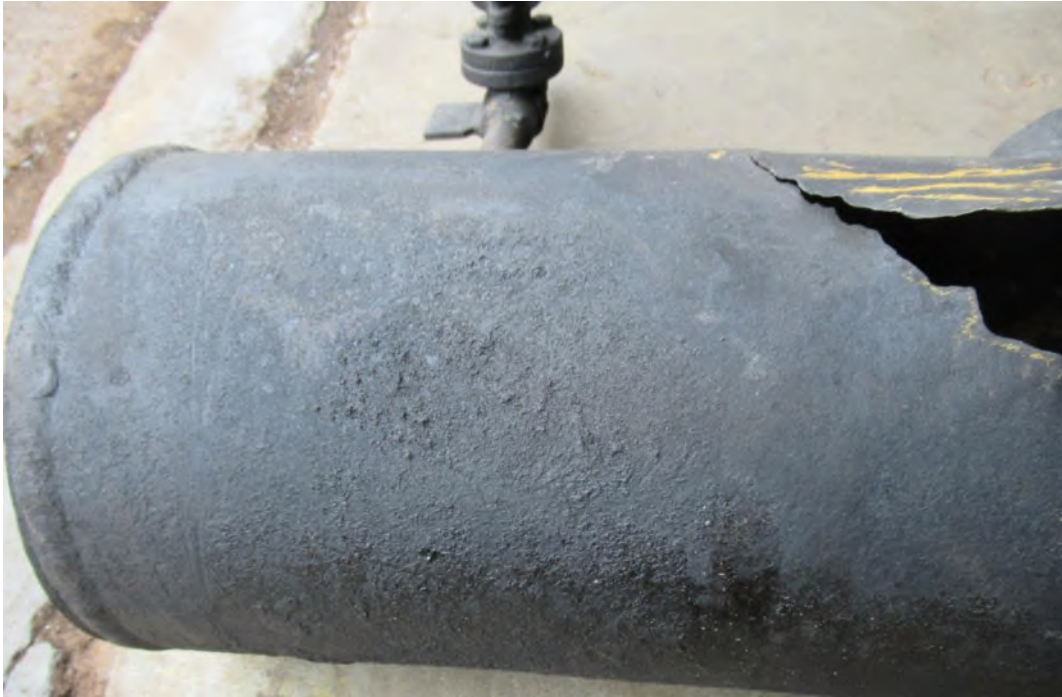
L'examen visuel des bords fortement amincis de la déchirure et des surfaces internes visibles par l'extrémité côté té, montre que le tube 8" est affecté par une perte d'épaisseur interne importante, voir FIGURES 7 et 10 à 12 en annexe A. L'inspection visuelle externe du tronçon ne révèle pas de dégradation significative de la surface externe du tronçon de tuyauterie remis (absence notamment de corrosion externe sous calorifuge).

FIGURE 7
VUE COTE GENERATRICE HAUTE

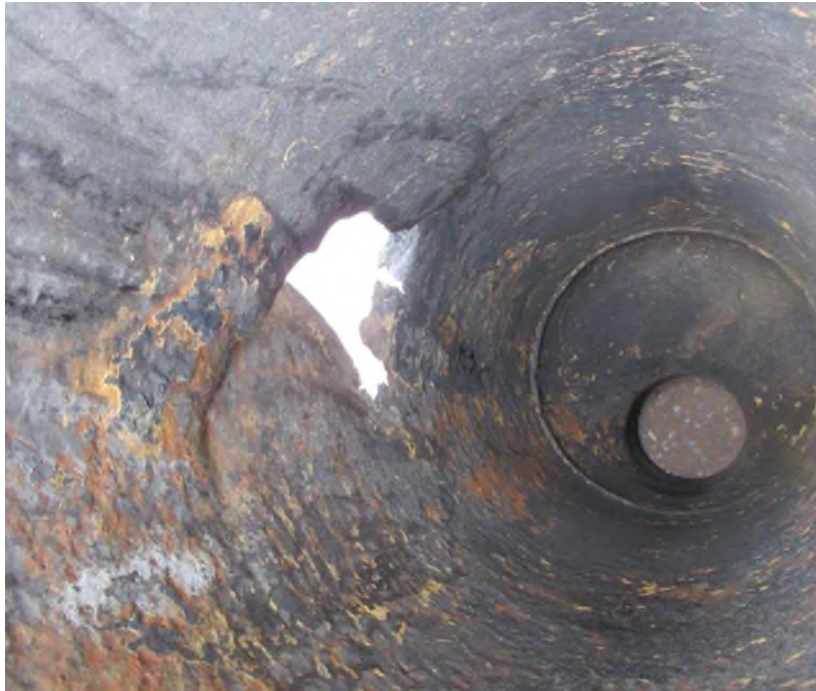
FIGURE 11
DETAIL DE LA SURFACE INTERNE VUE COTE TE

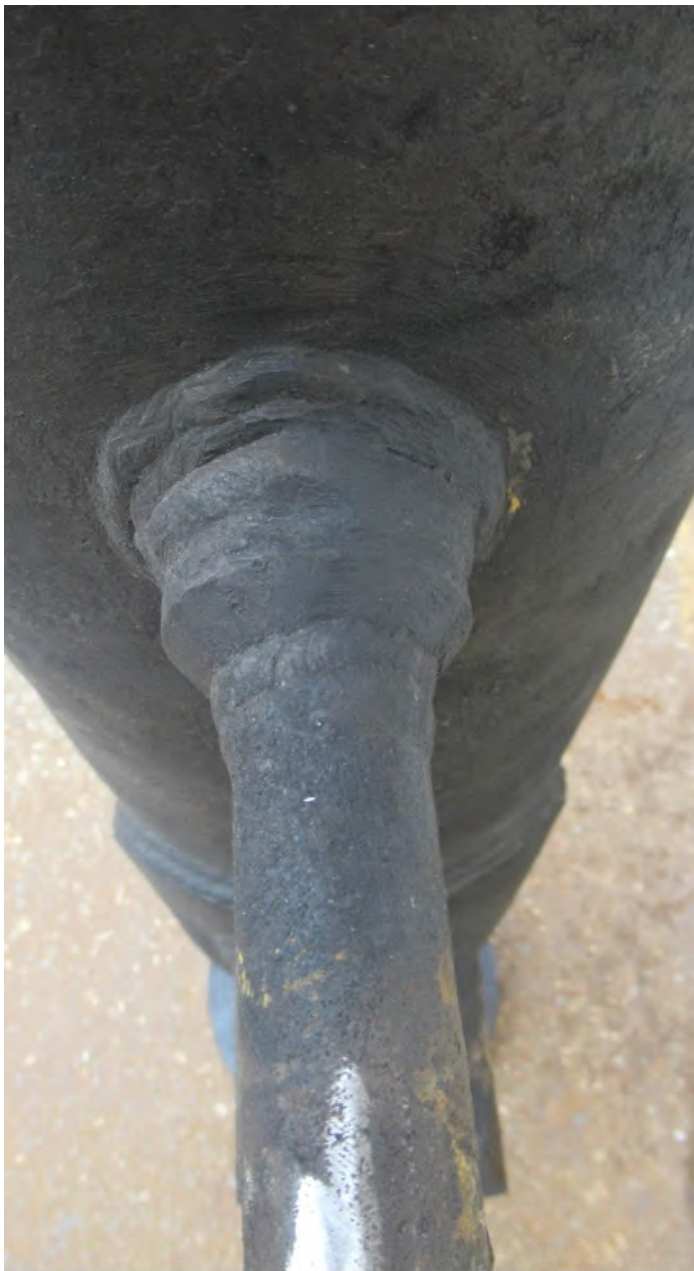
Mis à part le côté interne de la soudure tube 8" / weldolet qui présente une surface lisse associée à une probable perte d'épaisseur notable, le piquage 3/4" ne présente pas de signe d'endommagement significatif et son épaisseur semble conservée au niveau du weldolet comme du tube 3/4", voir FIGURES 13 et 14 en annexe A ainsi que FIGURES 3 à 9 en annexe C.

FIGURE 13
DETAIL DE LA FIGURE 1
VUE EXTERNE DU PIQUAGE 3/4"

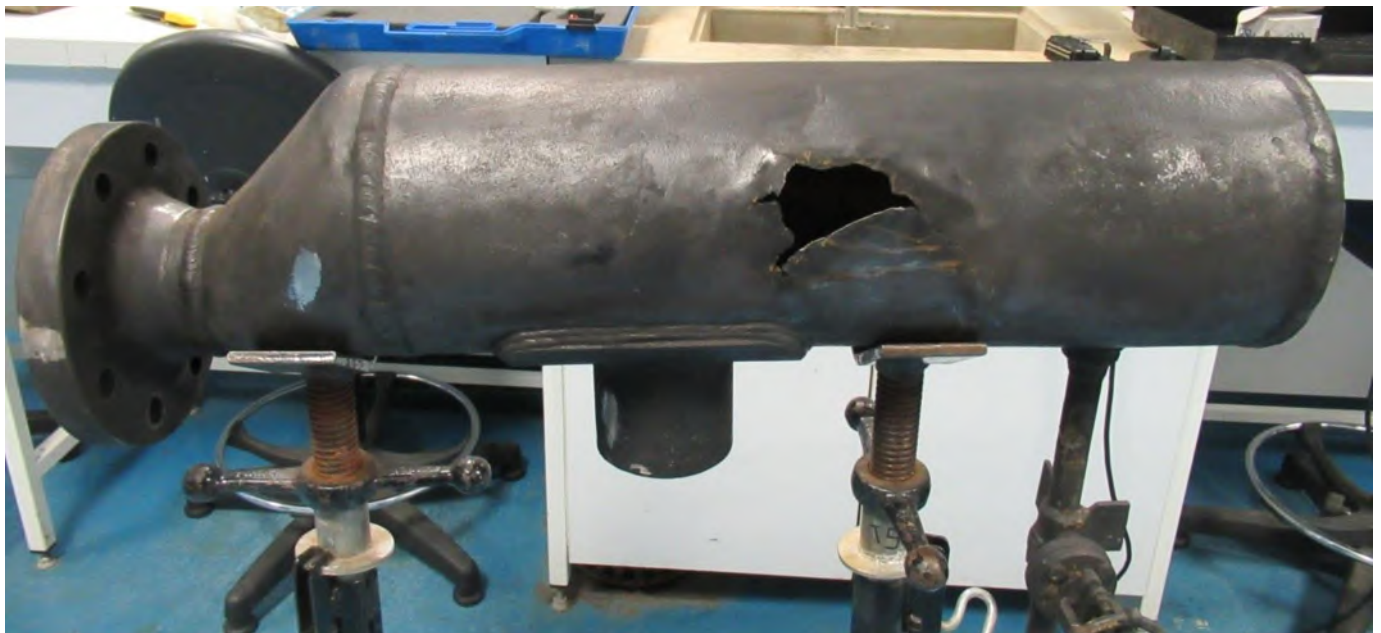
FIGURE 20
VUE D ENSEMBLE APRES NETTOYAGE DE LA SURFACE EXTERNE

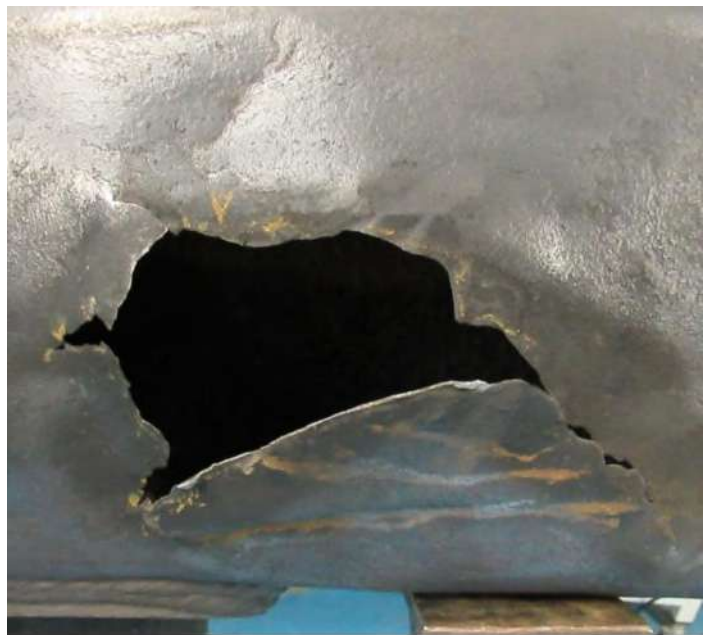
FIGURE 22
DETAIL 2 DE LA FIGURE 20
AU NIVEAU DE LA DECHIRURE

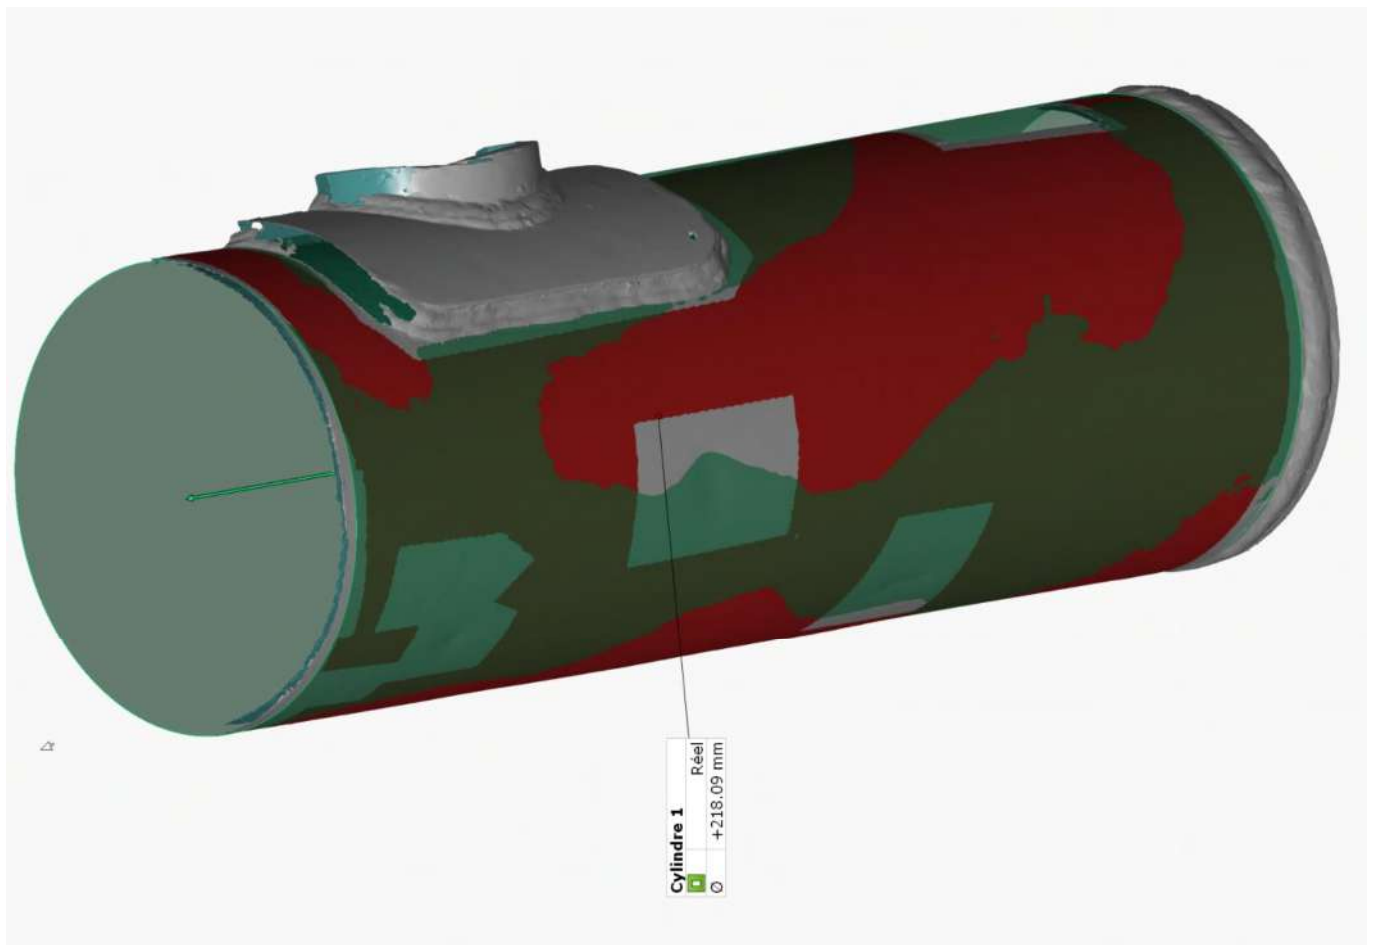
4.1.1. Définition d'un cylindre externe ajusté de référence

Pour se faire, il a été choisi les zones en rouge ci-dessus. Toutes les parties présentant une semelle, un piquage ou bien une déformation liée à la zone de rupture ont été évitées. Un diamètre externe a pu en être extrait avec pour valeur **218.09mm**.

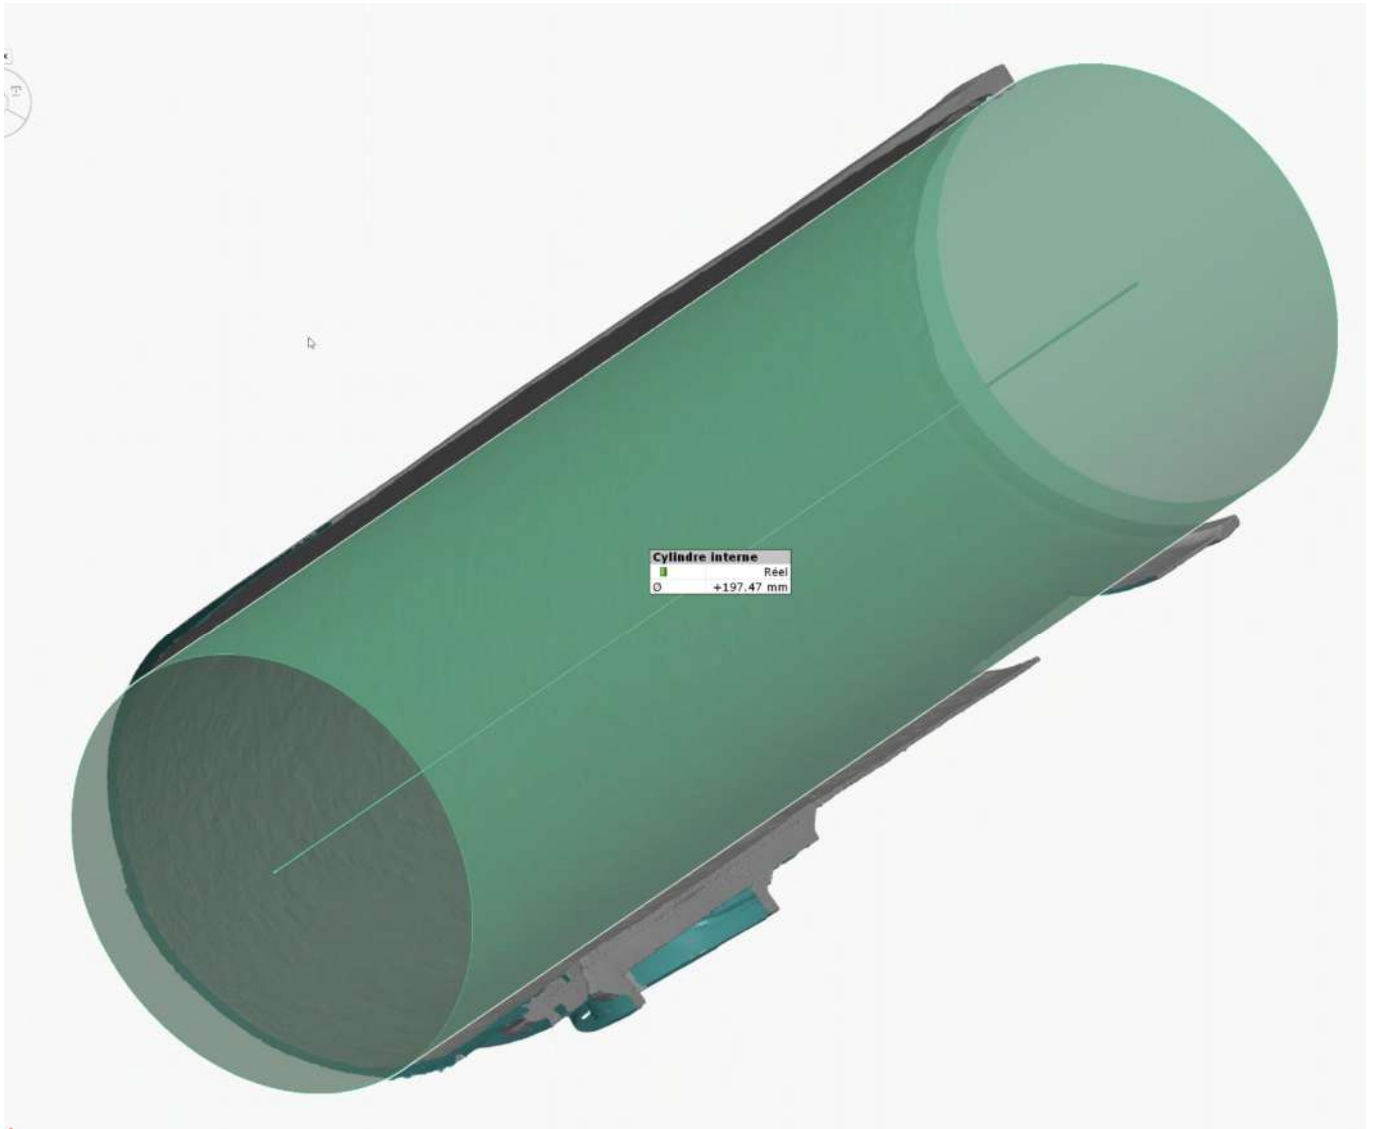
4.1.2. Définition du cylindre interne théorique

Nous sommes partis du cylindre externe avec une réduction du diamètre équivalente à l'épaisseur de paroi de 10.31mm d'origine. Celui-ci a pour diamètre **197.47mm**.

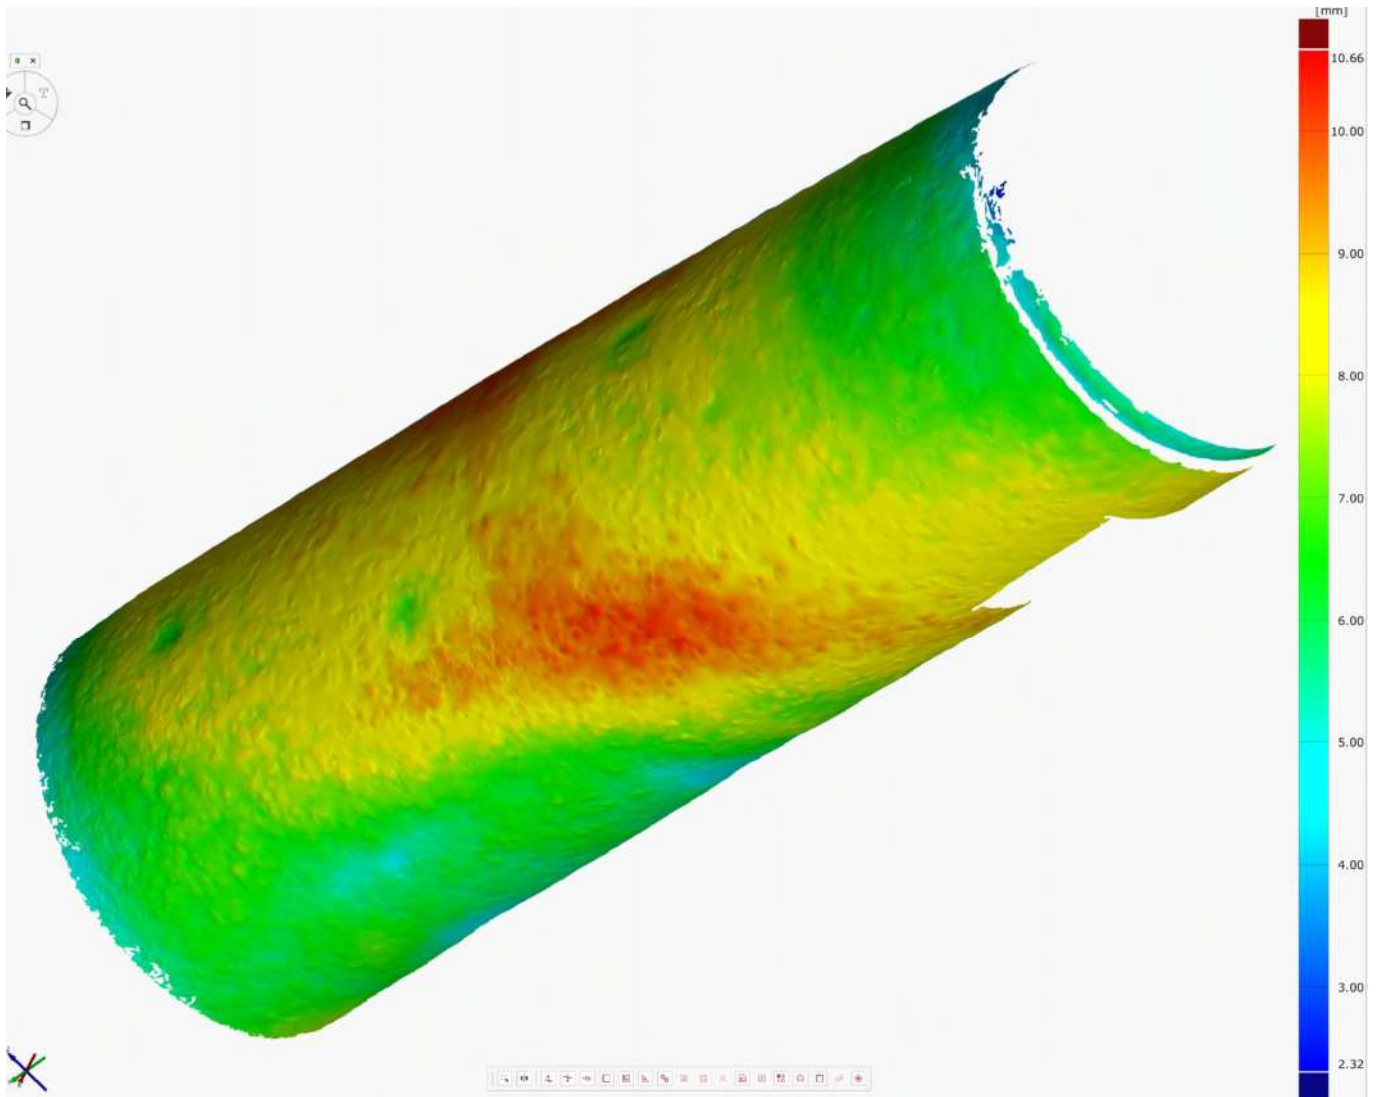
4.1.3. Ecart de géométrie entre la peau interne corrodée et le cylindre interne ajusté

Une échelle de couleur représentant la distance en mm entre le cylindre interne et la peau interne. L'échelle va de 2.32mm à 10.66mm.

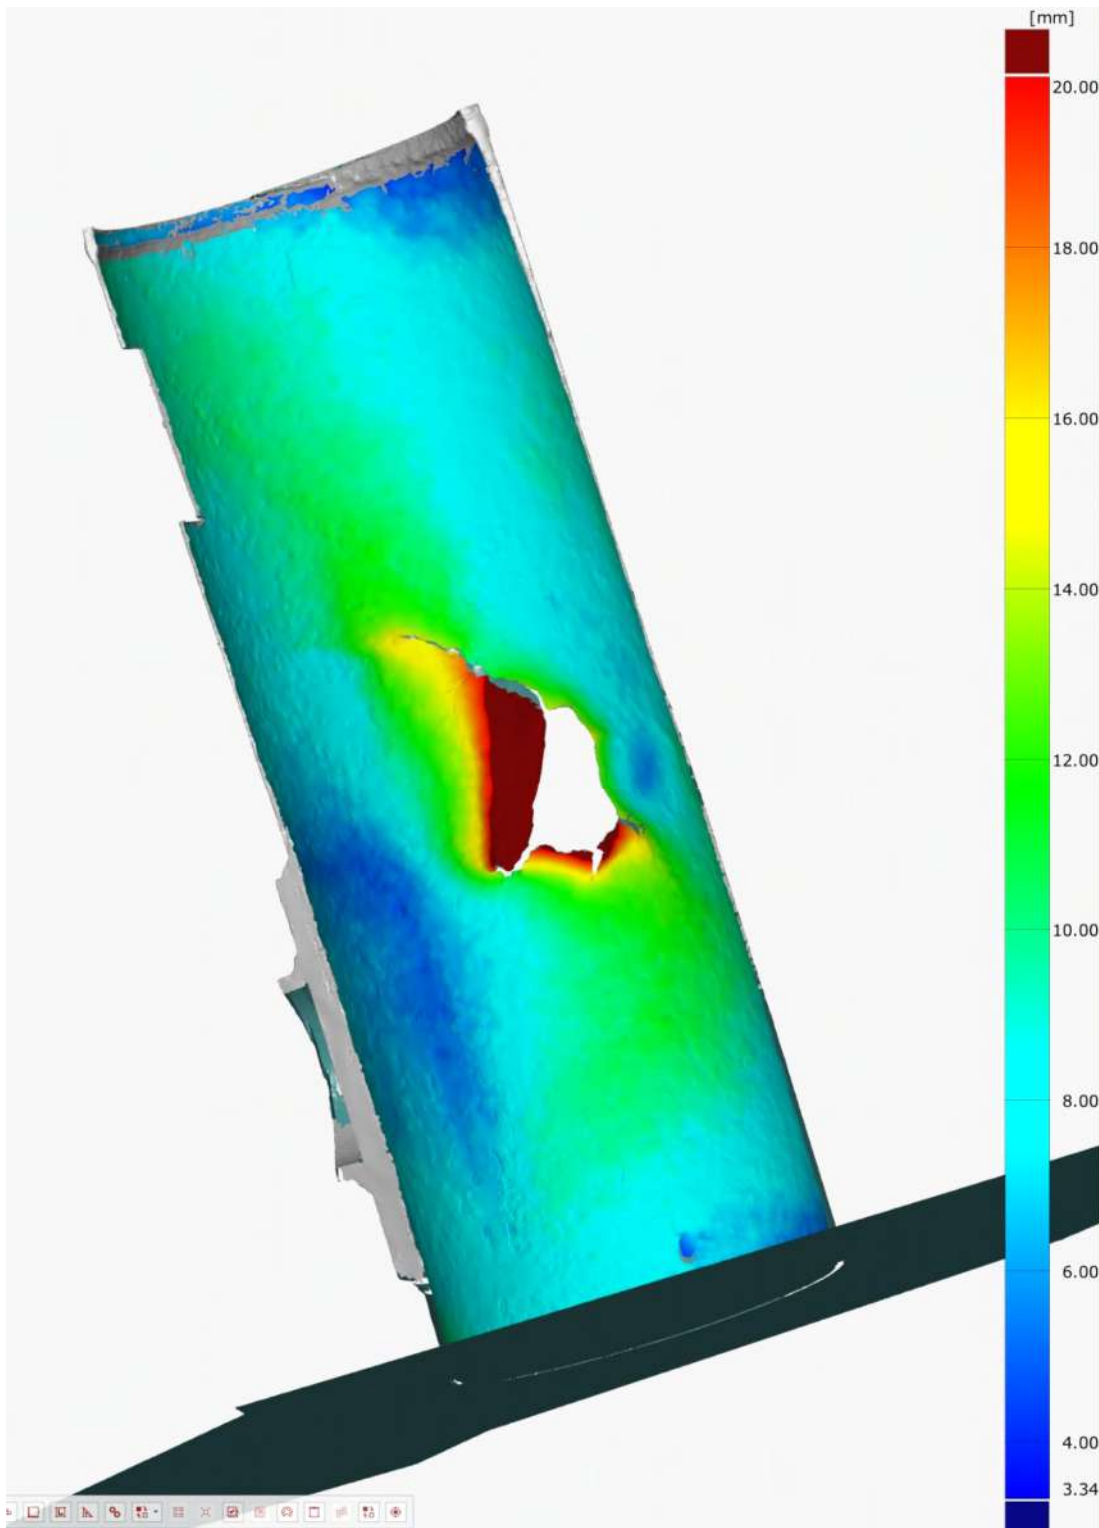
Une échelle de couleur représentant la distance en mm entre le cylindre interne et la peau interne. **L'échelle va de 3.34mm à 20mm.**

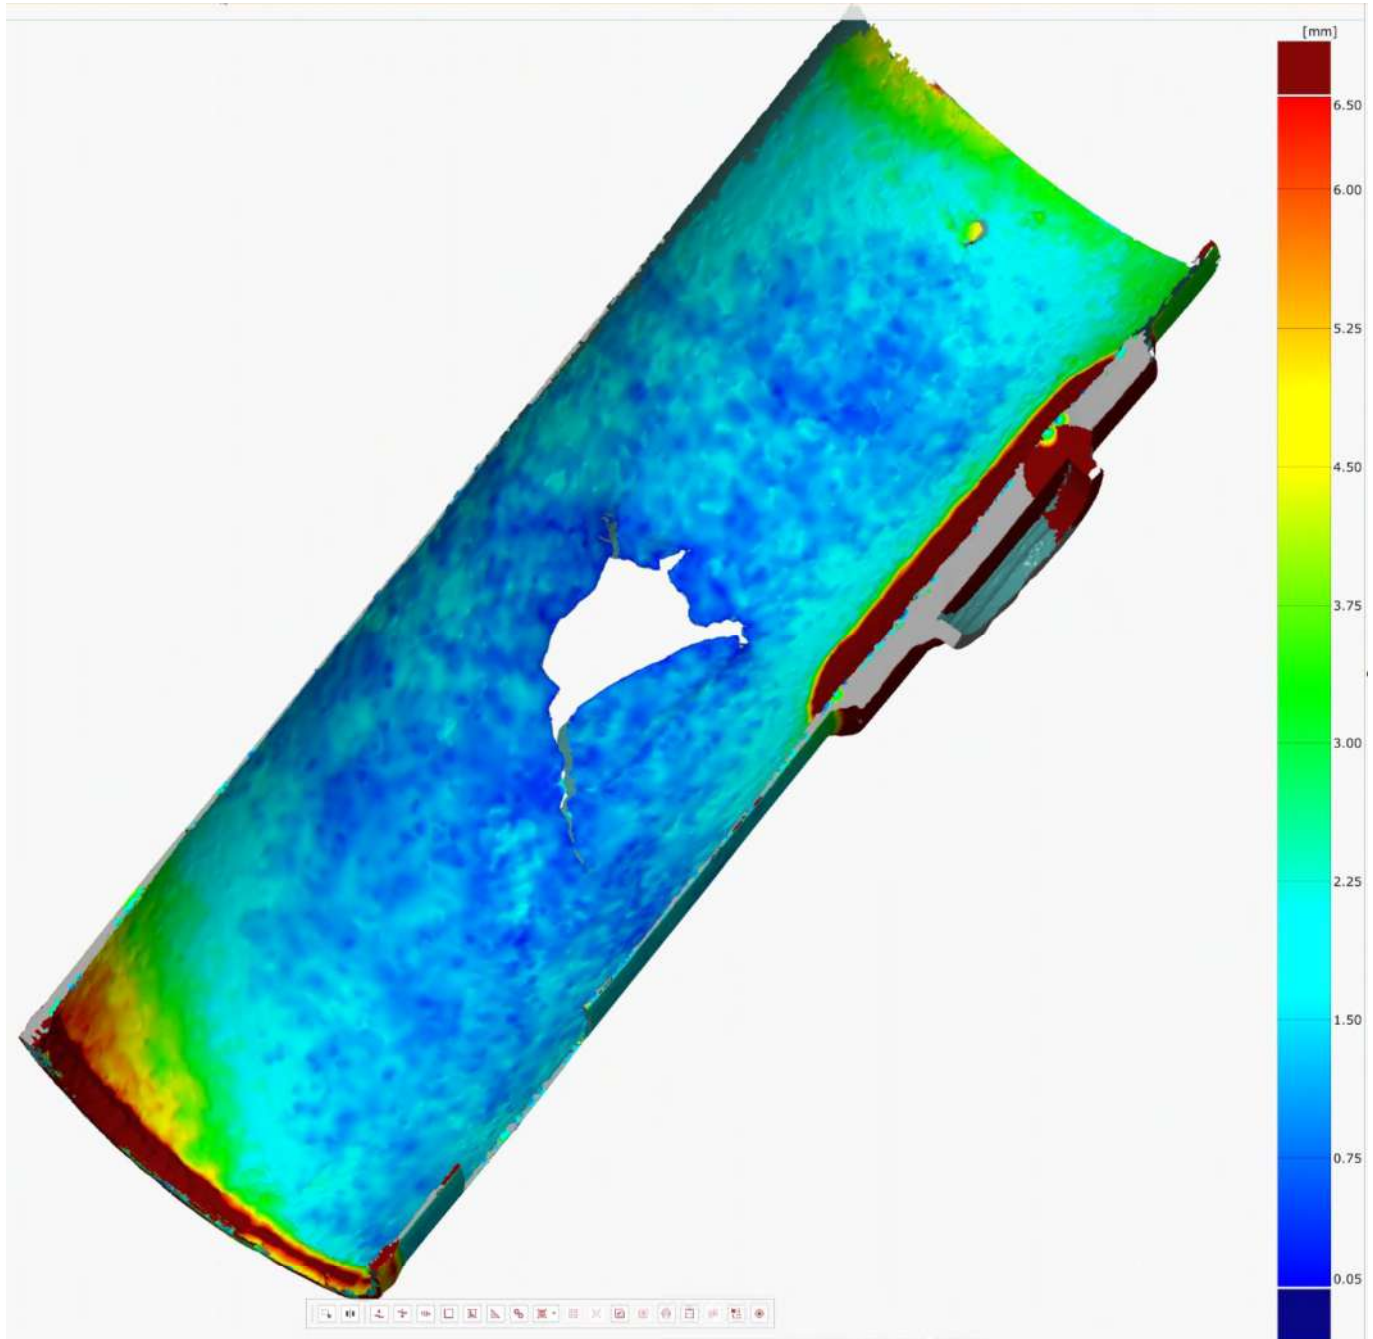
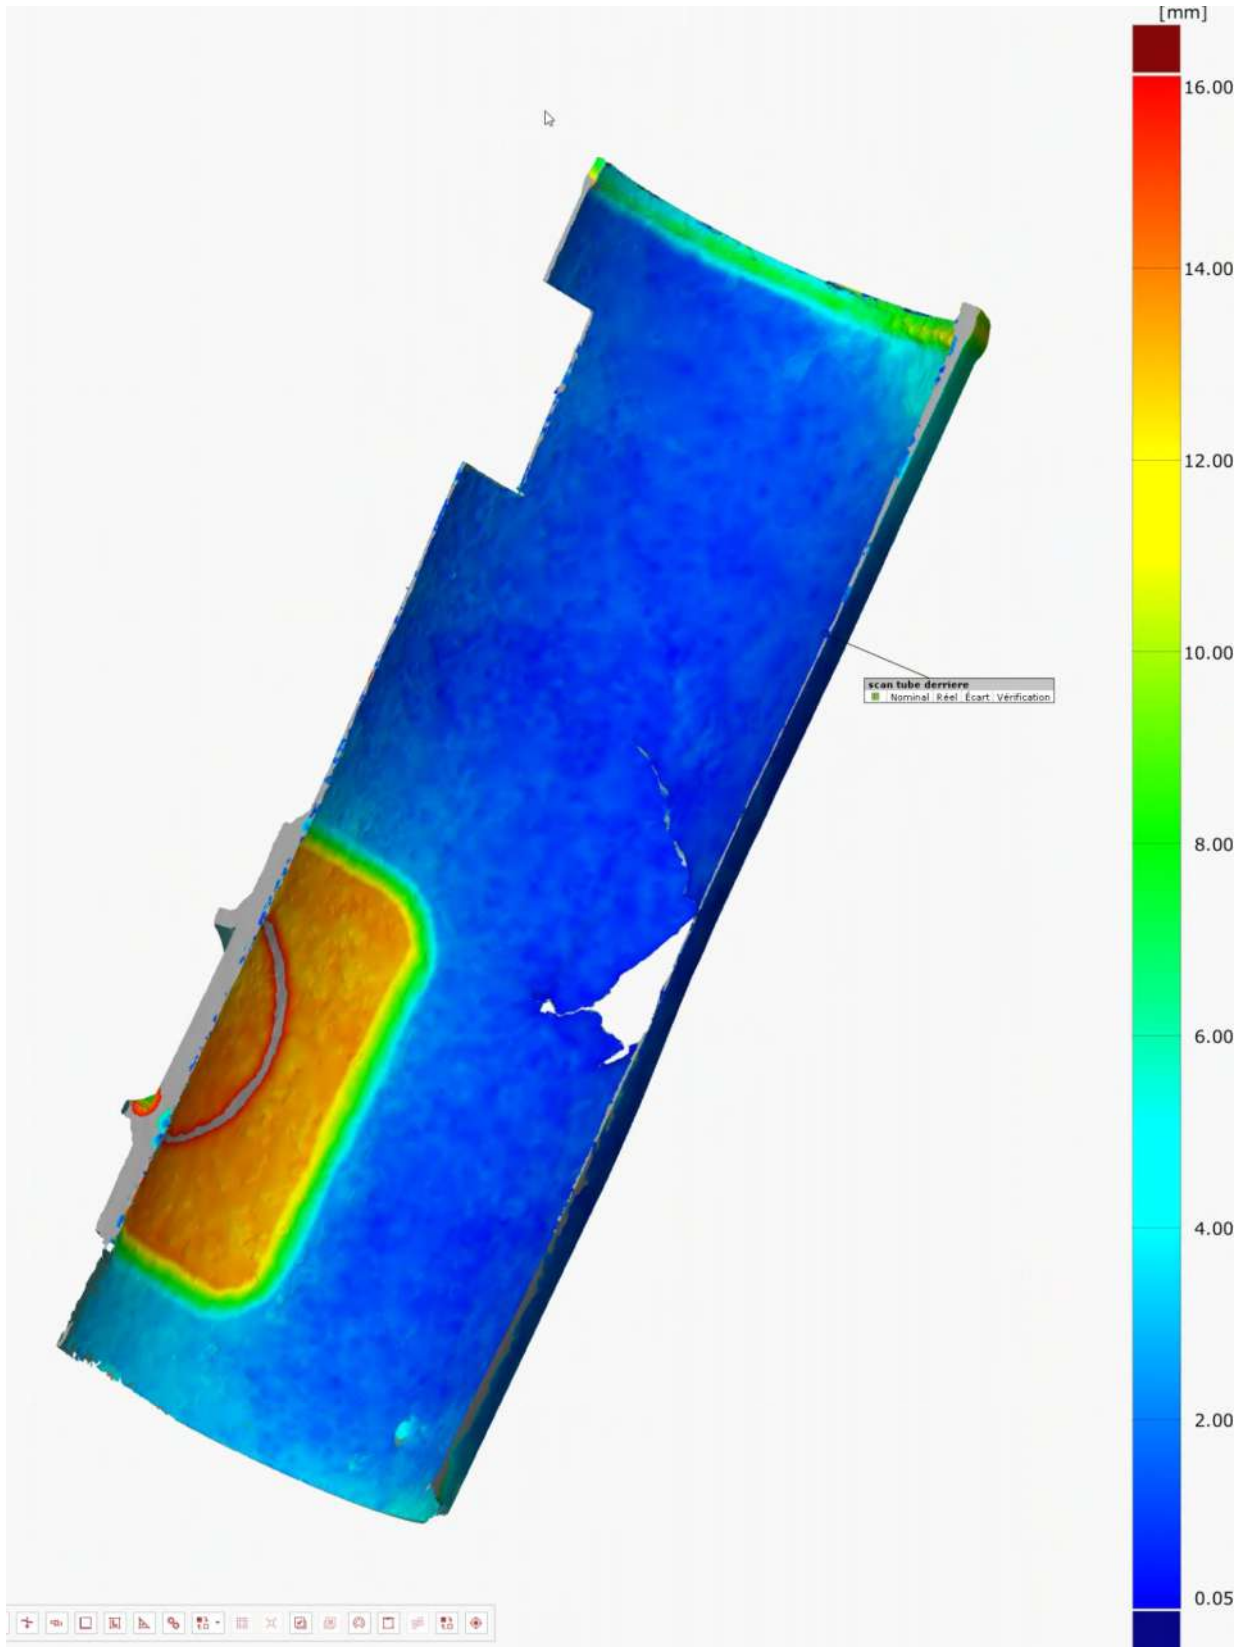
Ceci correspond à l'épaisseur entre la peau externe et l'interne scanné en tous points. Deux échelles ont été utilisées pour mettre en évidence les mesures effectuées dans la zone du tube-support et dutube 8". Attention, les valeurs indiquées sur la représentation graphique au niveau du tube-support ne correspondent pas à l'épaisseur résiduelle de paroi du tube seul. Les valeurs correspondent au cumul de l'épaisseur de paroi du tube, de la selle renfort externe et localement du tube support.

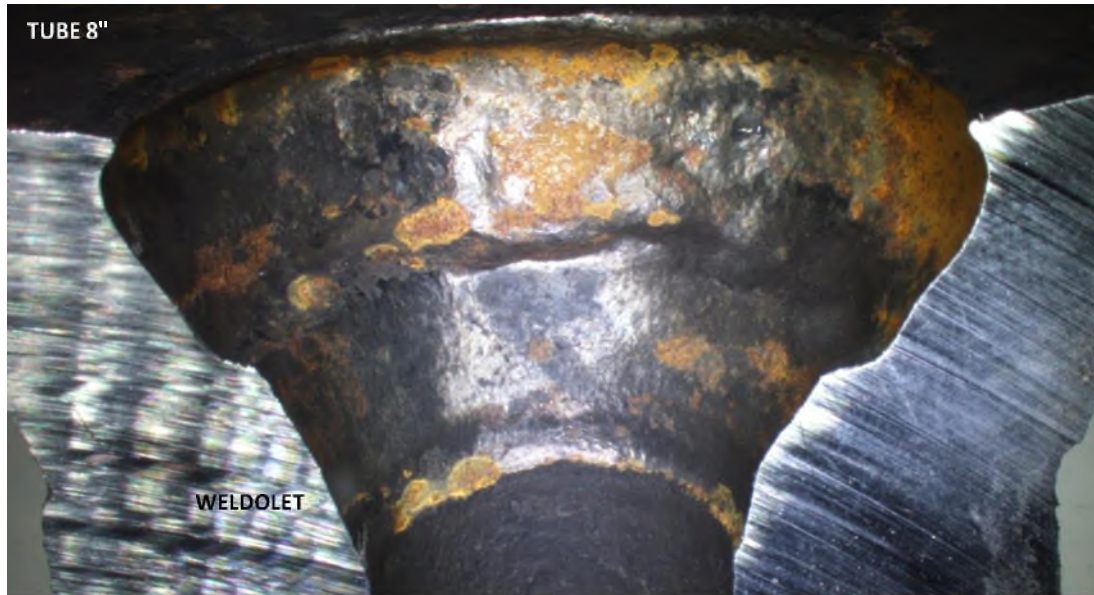
FIGURE 6
DETAIL DE LA FIGURE 5 SURFACE INTERNE DU PIQUAGE 3/4"
TUBE 8"

- une perte d'épaisseur par corrosion du métal fondu de la soudure tube 8"/weldolet, voir FIGURES 5, 6 en annexe D
- des dépôts internes noirâtres à l'intérieur du tube 3/4" associées à des couches plutôt grises brunâtres voir FIGURE 7 en annexe C ainsi que FIGURES 6, 13, 14, 23 et 24 en annexe D. Il s'agit probablement de dépôts similaires à ceux analysés en EDS (dépôt prélevé sur site par Monsieur SETTA) et de la couche interne analysée en EDS sur la coupe C1,
- des signes peu profonds d'un mécanisme s'apparentant à de la fatigue thermique (associée à une corrosion) en peau interne de la soudure weldolet / tube 3/4" et du tube 3/4", voir FIGURES 6, 14 et 24 en annexe D.

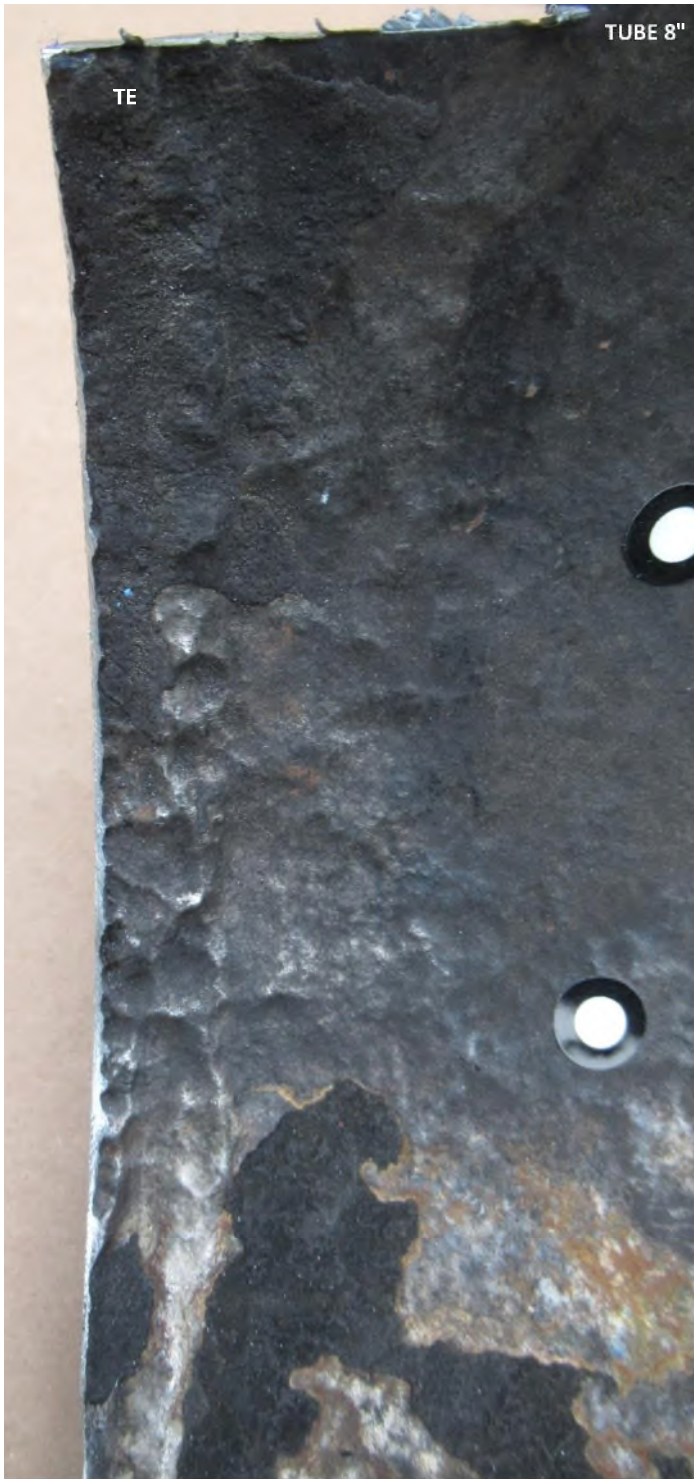
FIGURE 11
DETAIL 1 DE LA FIGURE 10
SOUDURE TUBE / TE

Le côté interne de la soudure tube 8" / té (S32) présente en partie un aspect corrodé avec une surface irrégulière recouverte de dépôt (voir FIGURES 11 et 12 en annexe D) ou bien apparaît plutôt lisse et brillant (voir FIGURE 13 en annexe D). L'intérieur de la soudure tube 8"/réduction (S35) présente une morphologie en triangle avec des côtés lisses et une sorte d'arête dans l'axe de la soudure, et la partie côté tube est fortement amincie, voir FIGURES 16 à 18 en annexe D. Comme évoqué précédemment dans le rapport, les cordons de soudure restent **proéminents par rapport aux surfaces corrodées environnantes**, ils ont donc bien été endommagés mais ont mieux résisté que les métaux de base. Par ailleurs, l'aspect lisse de certaines zones des cordons et leur morphologie particulière (en triangle avec arête centrale) sont vraisemblablement liés à un effet de l'écoulement du fluide (contribution sur la perte d'épaisseur).

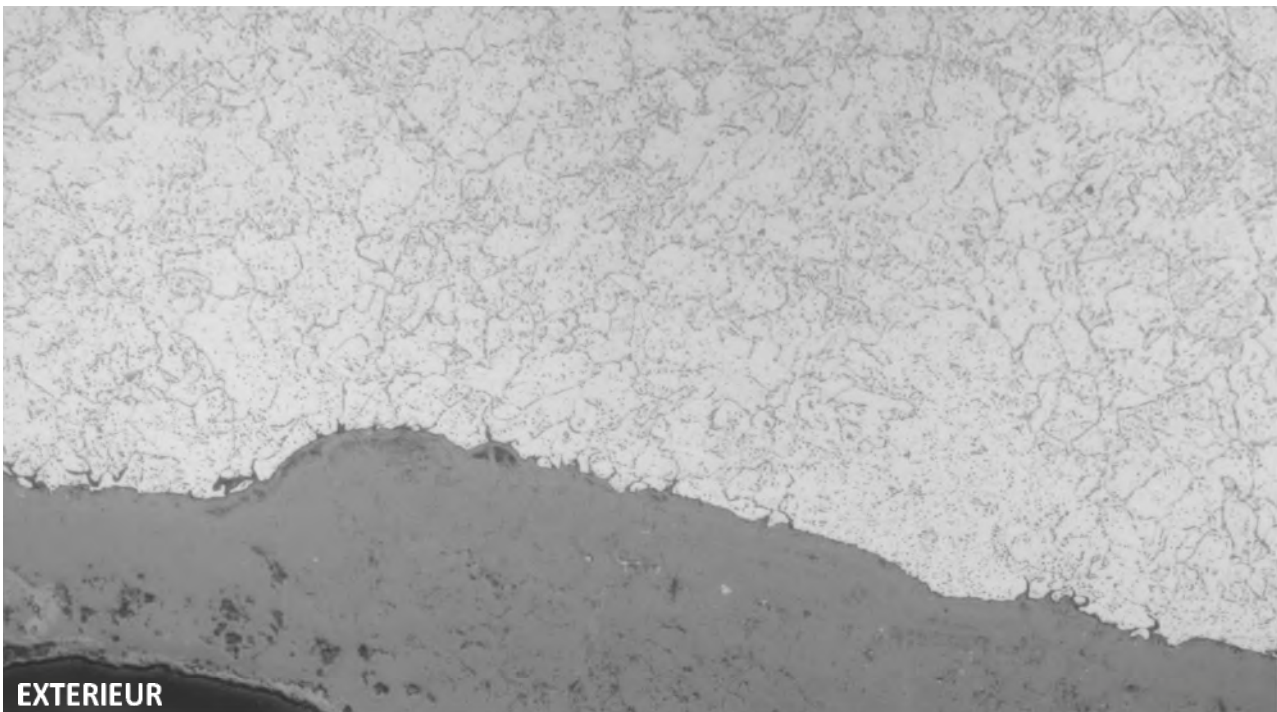
FIGURE 3
DETAIL 2 DE LA FIGURE 1 A MI-EPAISSEUR

Les microstructures observées en métal de base du tube, du té, de la réduction et de la semelle sur les différentes coupes, sont granulaires avec de fins carbures réparties en amas, aux joints de grains et dans les grains, voir FIGURES 2 à 4, 7, 27 à 30, 33 à 36, 38 à 41, 47 à 49 et 61 à 63 en annexe E. Ces structures sont en accord avec celles observées typiquement dans les aciers à 5% de chrome. Les microstructures observées en métal de base du weldolet et du tube 3/4" sont plus aciculaires avec de fins carbures, voir FIGURES 15, 16 et 22 en annexe E.

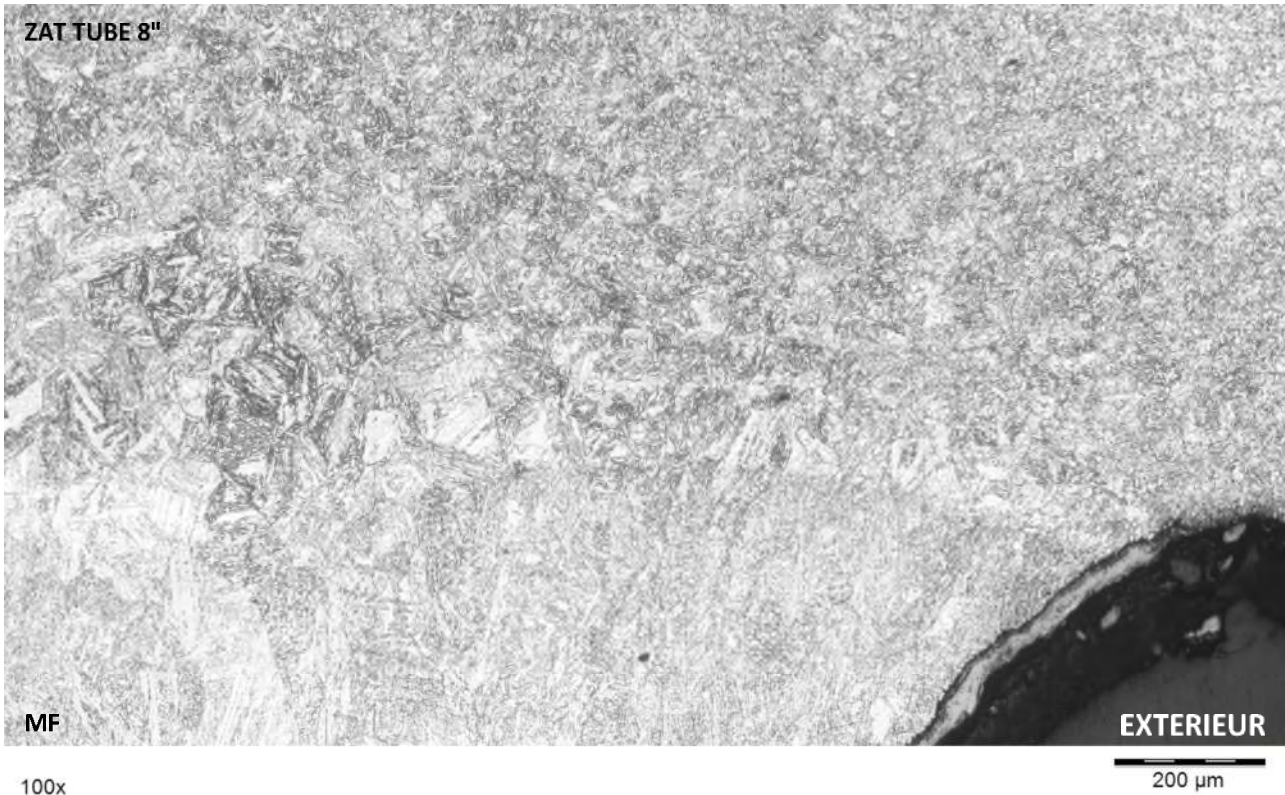
FIGURE 8
DETAIL 2 DE LA FIGURE 6
ZONE DE LIAISON COTE TUBE 8" DE LA SOUDURE TUBE 8" / WELDOLET

Les microstructures des zones affectées thermiquement sont de type bainitique, avec localement la présence possible de plaques martensitiques, voir FIGURES 8, 9, 11, 12, 17 à 19, 21, 42, 43, 54 à 56, 64 et 65 en annexe E.
