Rapport d'enquête

Sur l'incendie survenu au sein de
la raffinerie exploitée par Esso
Raffinage à Port-Jérôme-sur-Seine
(76) le 11 mars 2024

N° : MTE-BEARI-2024-06

Date du rapport : 28/11/2024

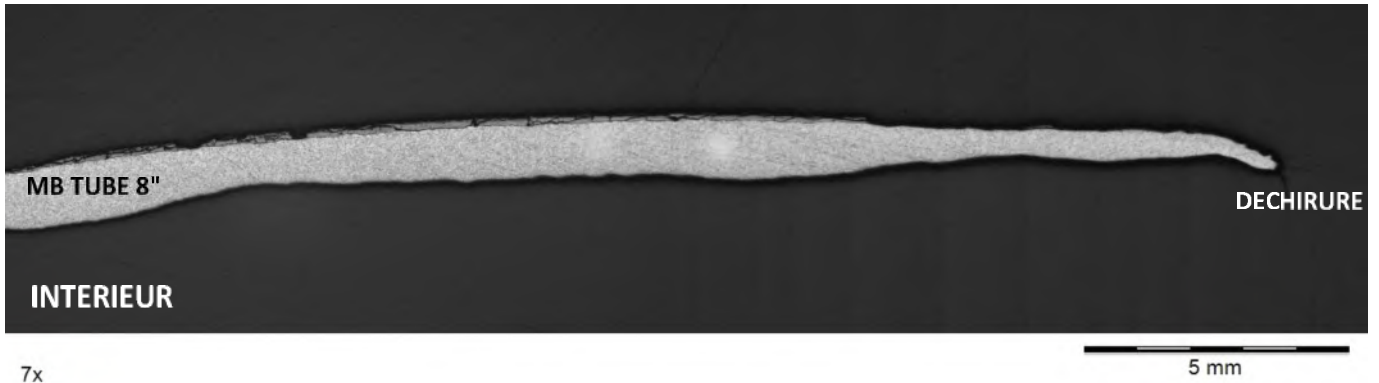
FIGURE 25
VUE D'ENSEMBLE (EXAMEN MICROGRAPHIQUE)

Les coupes C3 et C4 situées sur les bords de la déchirure mettent en évidence des épaisseurs résiduelles variant de 0,8-1,1 mm à 0,6-0,7 mm voire 0,2-0,4 mm seulement sur les bords de rupture, voir FIGURES 25 à 26, 31 et 21 en annexe E. Les bords rompus présentent une déformation locale et un allongement des grains (striction) sur une longueur plus importante sur la coupe C4 située en zone de propagation de la déchirure que sur la coupe C3 interceptant un bord plus aminci, voir FIGURES 28, 33 et 34 en annexe E. La morphologie des bords de la déchirure apparaît caractéristique d'une rupture ductile associée à un cisaillement pour la coupe C4.

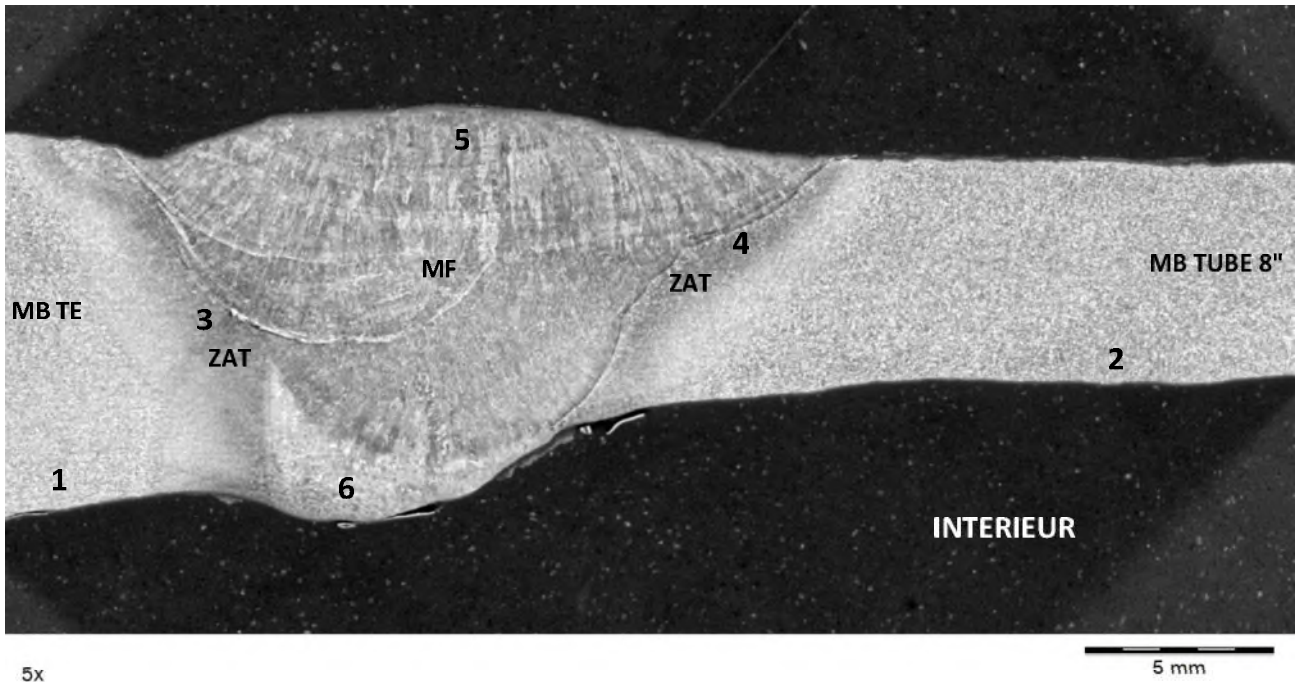
FIGURE 37
VUE D'ENSEMBLE (EXAMEN MACROGRAPHIQUE)

Les coupes C5 et C6 réalisées au droit des soudures de rabouages tube 8"/ té et tube 8"/ réduction mettent là encore en évidence un amincissement du tube avec des épaisseurs de 5,8 et 4,6 dans les plans de coupe, voir FIGURES 37 et 46 en annexe E. Si les épaisseurs des zones fondues de 10,9 et 10,5 mm sont probablement proches de celles d'origine après soudage, le profil de la soudure tube 8"/réduction témoigne bien d'une altération interne du tube.

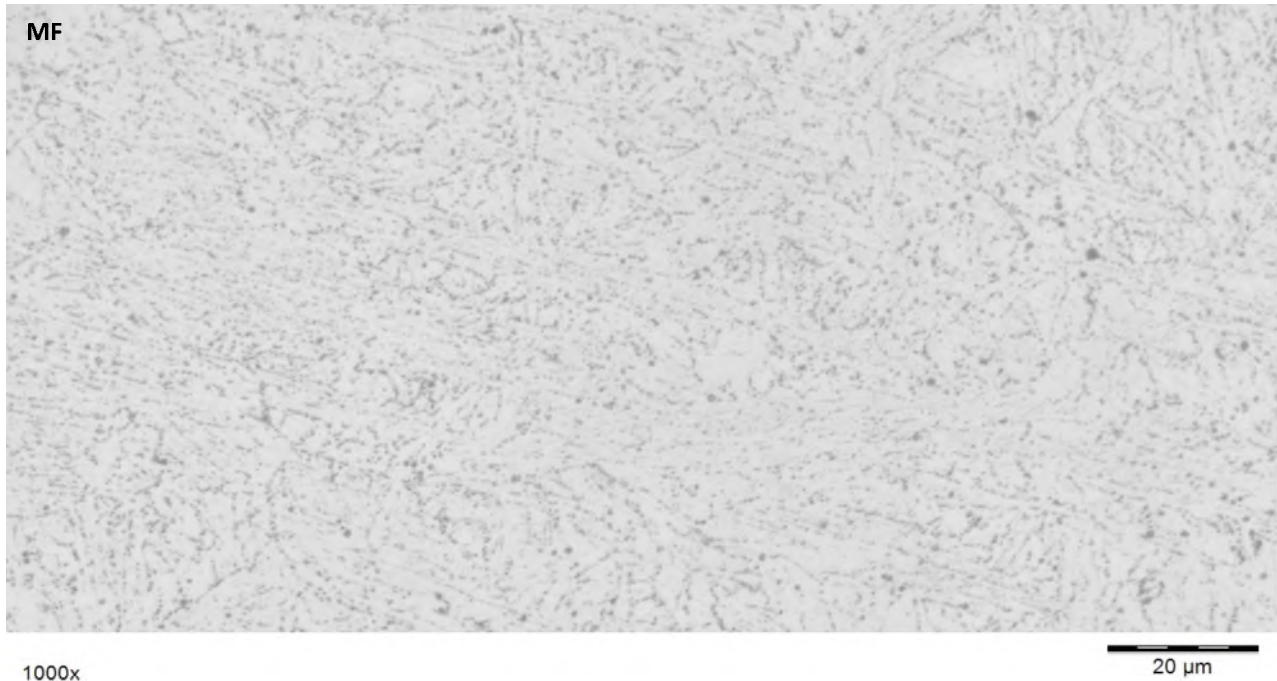
FIGURE 44
DETAIL 5 DE LA FIGURE 37 ZONE FONDUE EN PASSE EXTERNE

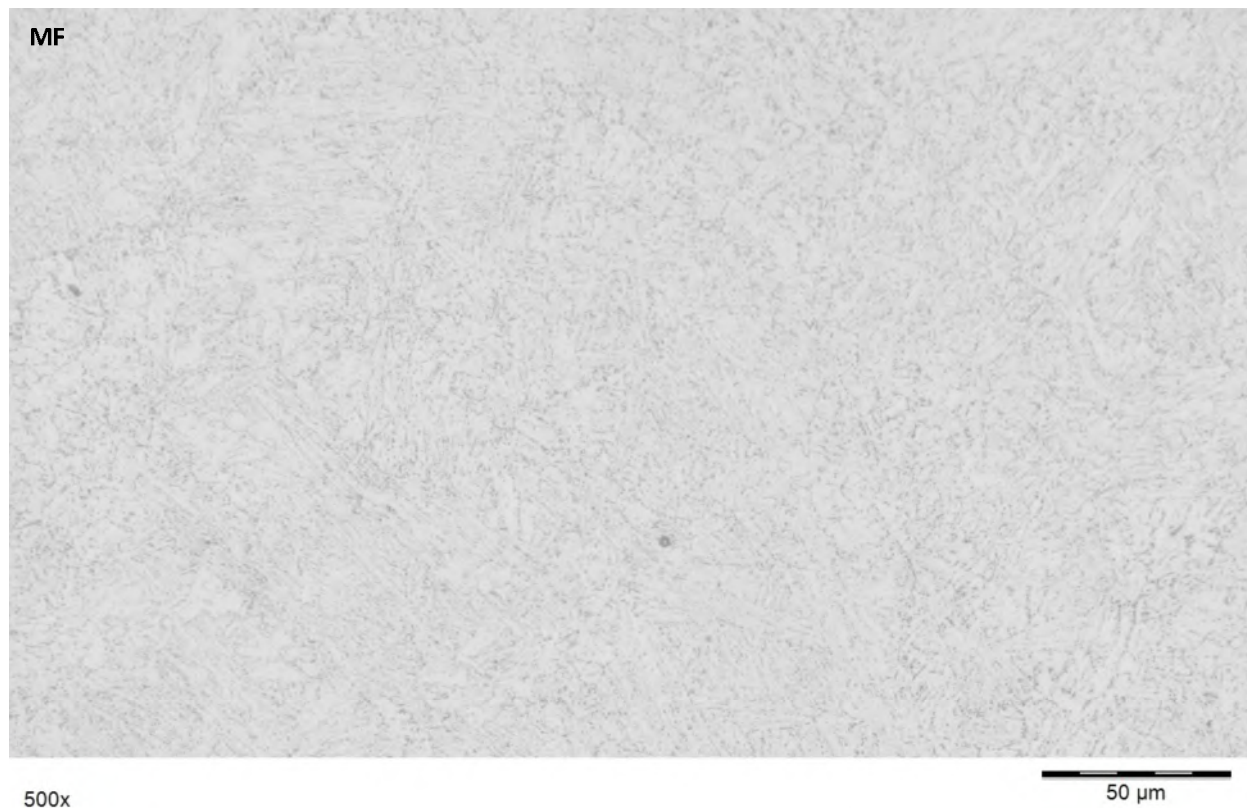
FIGURE 45
DETAIL 6 DE LA FIGURE 37 ZONE FONDUE COTE INTERNE

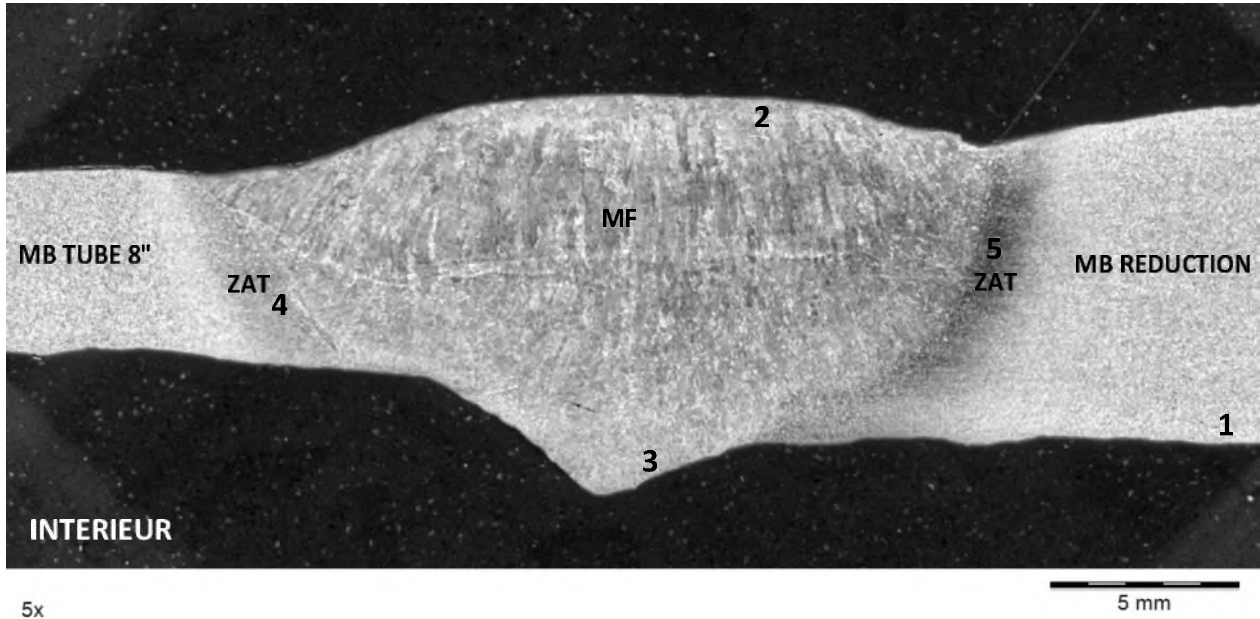
FIGURE 46
VUE D'ENSEMBLE (EXAMEN MACROGRAPHIQUE)

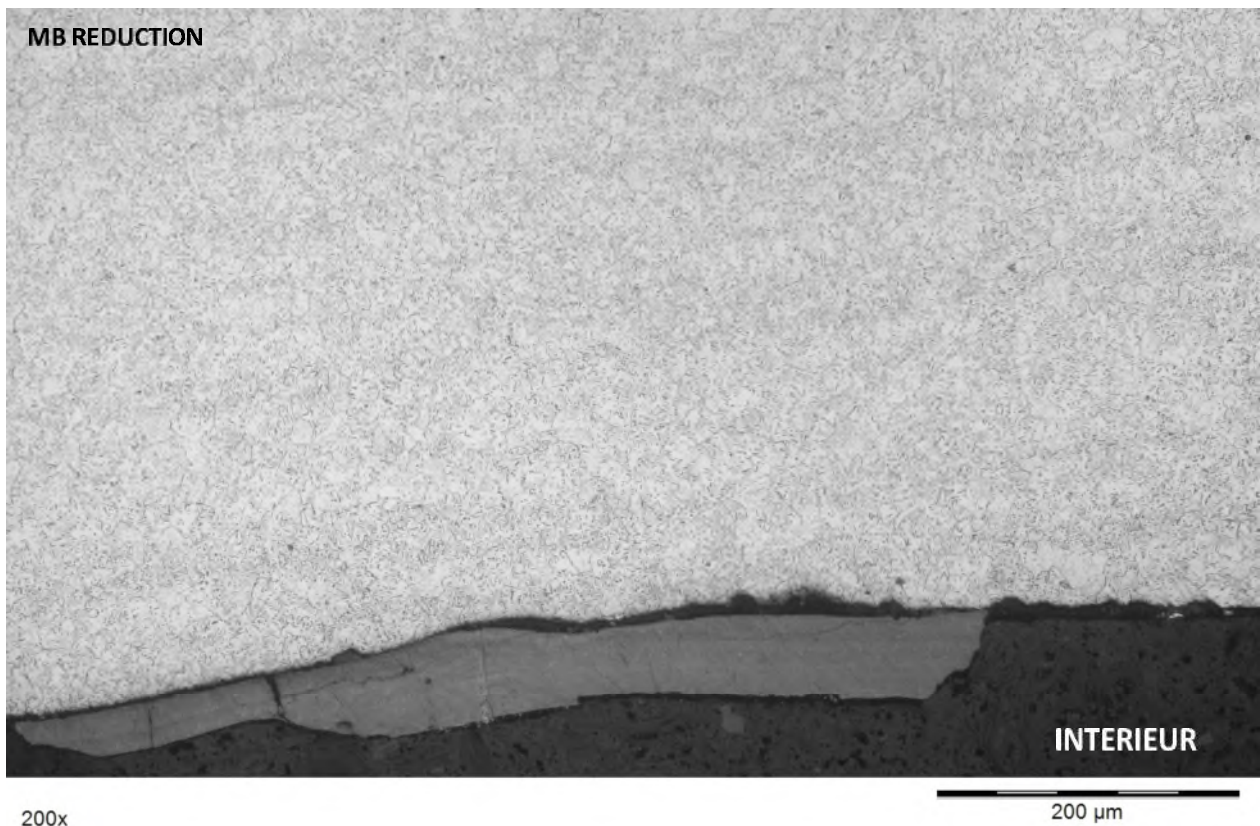
FIGURE 47
DETAIL 1 DE LA FIGURE 46 PEAU INTERNE COTE REDUCTION

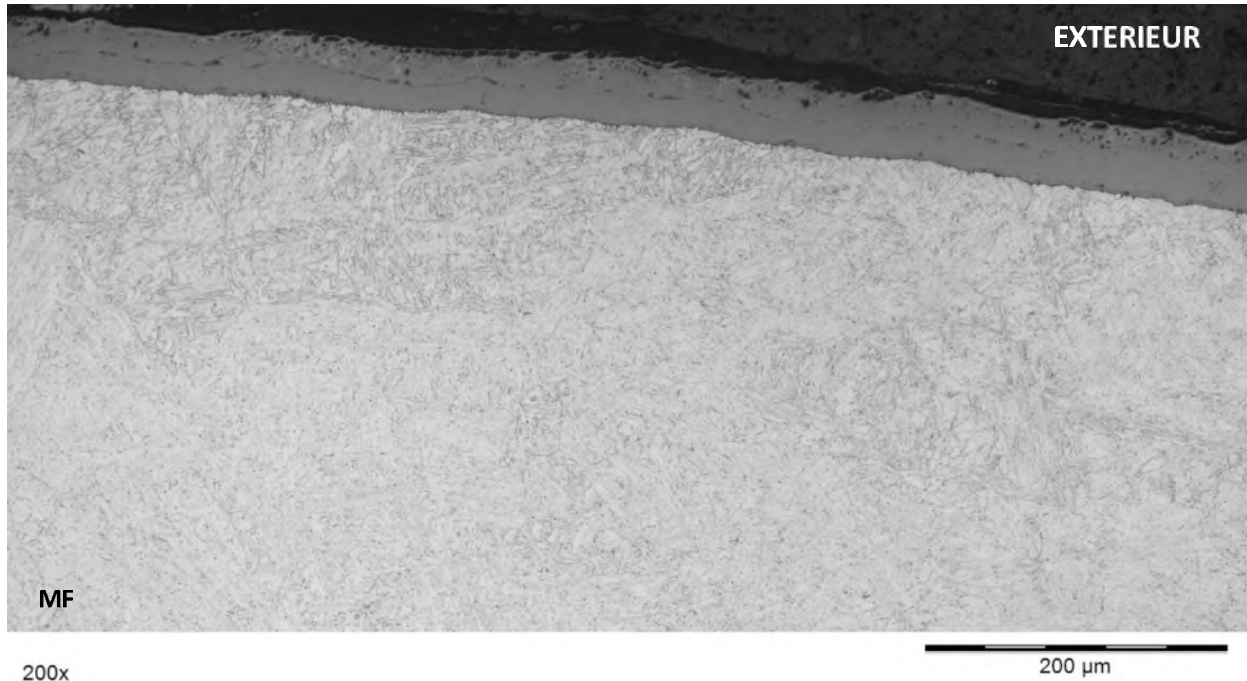
FIGURE 50
DETAIL 2 DE LA FIGURE 46 ZONE FONDUE EN PASSE EXTERNE

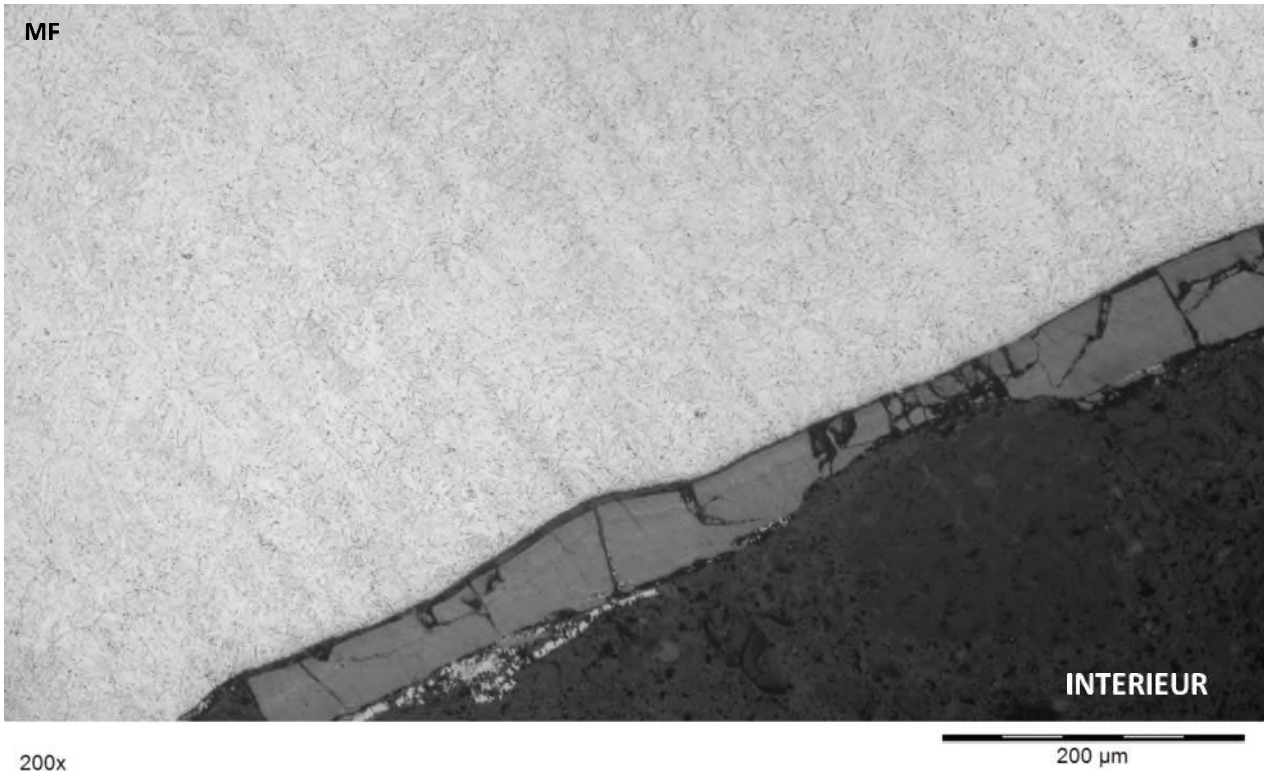
FIGURE 52
DETAIL 3 DE LA FIGURE 46 ZONE FONDUE COTE INTERNE

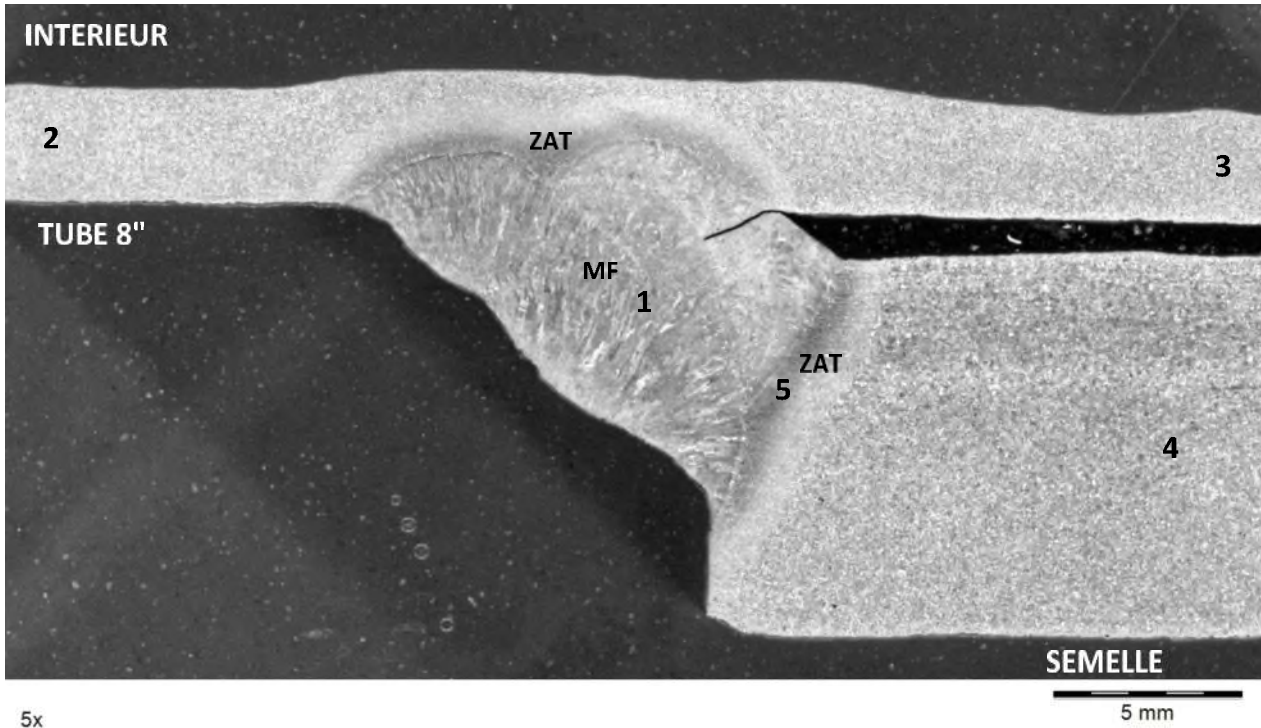
La coupe C7 interceptant la soudure tube 8"/semelle longitudinalement au tube 8", met en évidence l'inégalité de la surface interne du tube ainsi qu'une fissure oxydée amorcée en extrémité de l'interstice tube / semelle et propagée de manière rectiligne en zone fondue sur une longueur de 1,8 mm, voir FIGURES 57 à 60 en annexe E. La morphologie de cette fissure et son état d'oxydation indique qu'il s'agit fort probablement d'une fissure de fatigue apparue et développée en service et préexistante à l'incendie (fatigue probablement d'origine thermique).

FIGURE 57
VUE D'ENSEMBLE (EXAMEN MACROGRAPHIQUE)

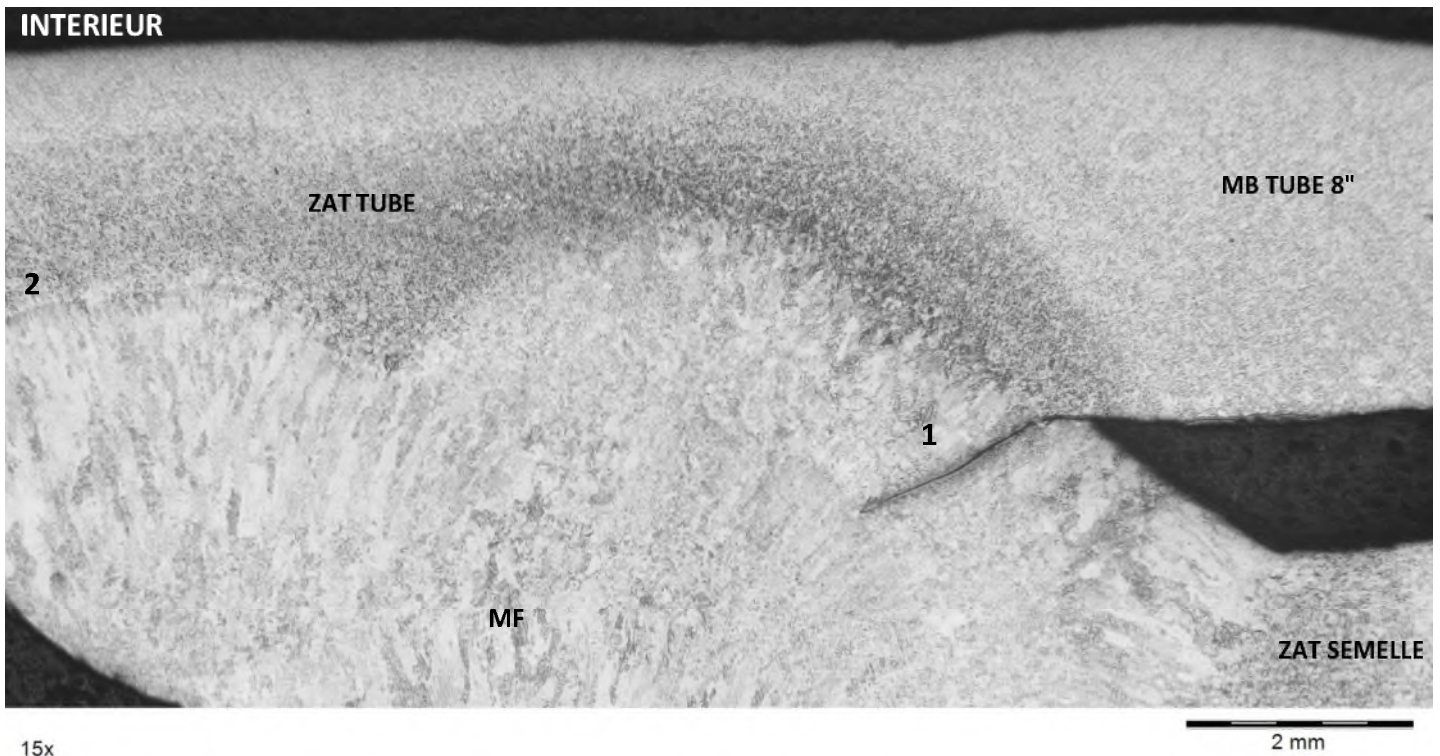
FIGURE 58
DETAIL 1 DE LA FIGURE 57 (EXAMEN MICROGRAPHIQUE)

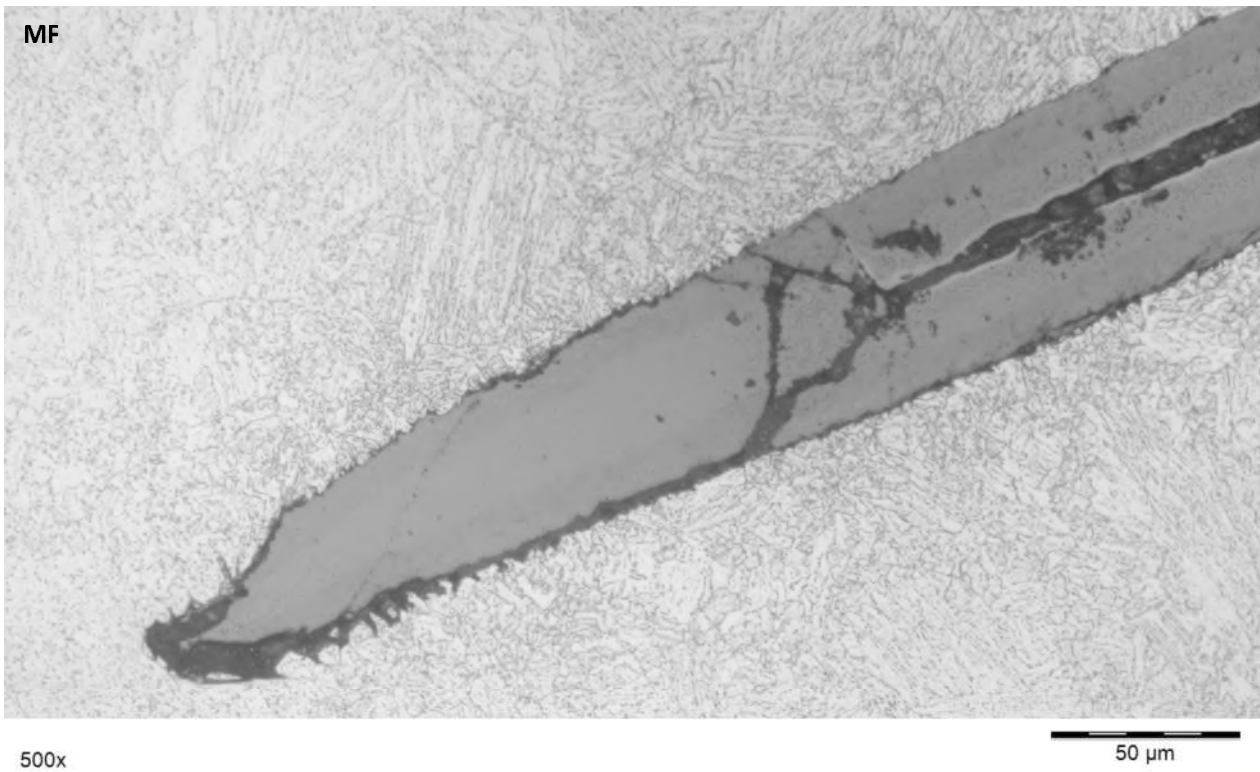
FIGURE 60
DETAIL DE LA FIGURE 59 EN EXTREMITÉ DE LA FISSURE

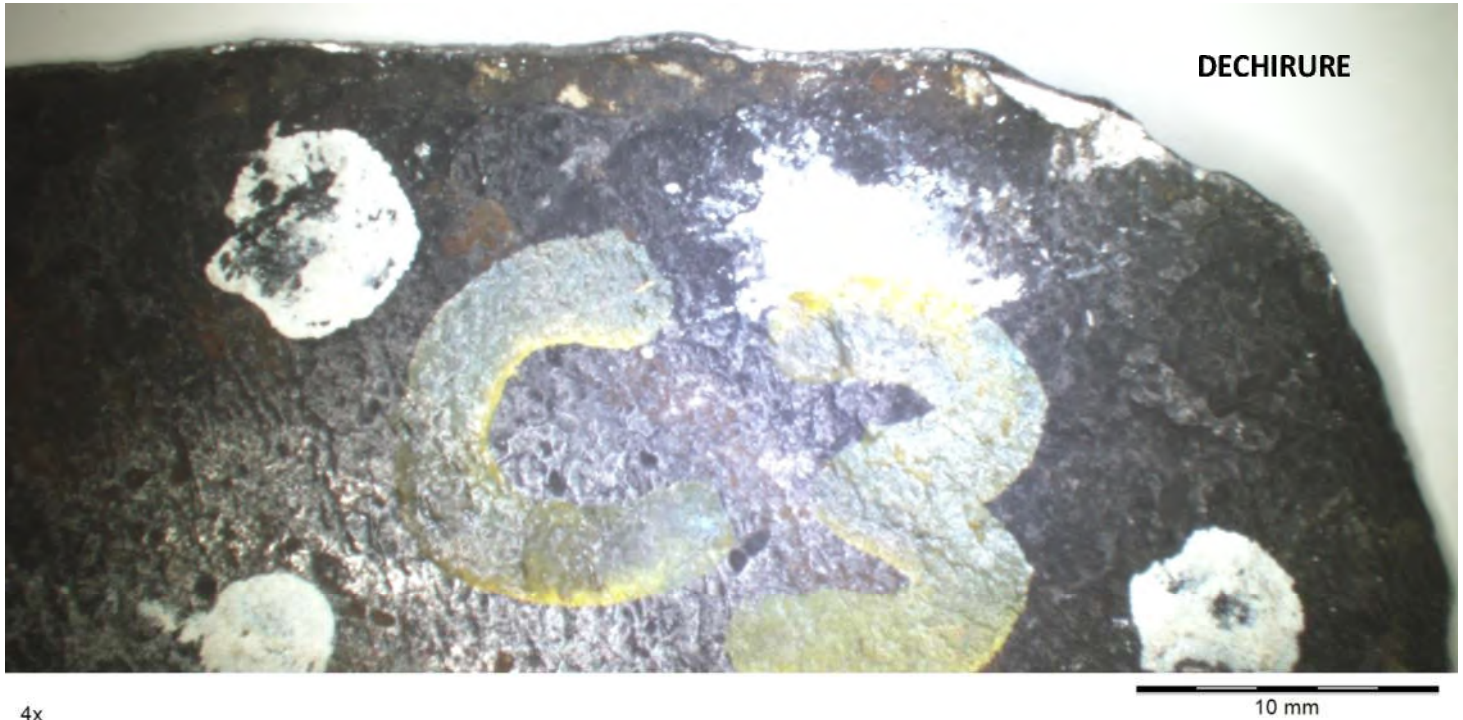
FIGURE 1
VUE D'ENSEMBLE COTE SURFACE EXTERNE

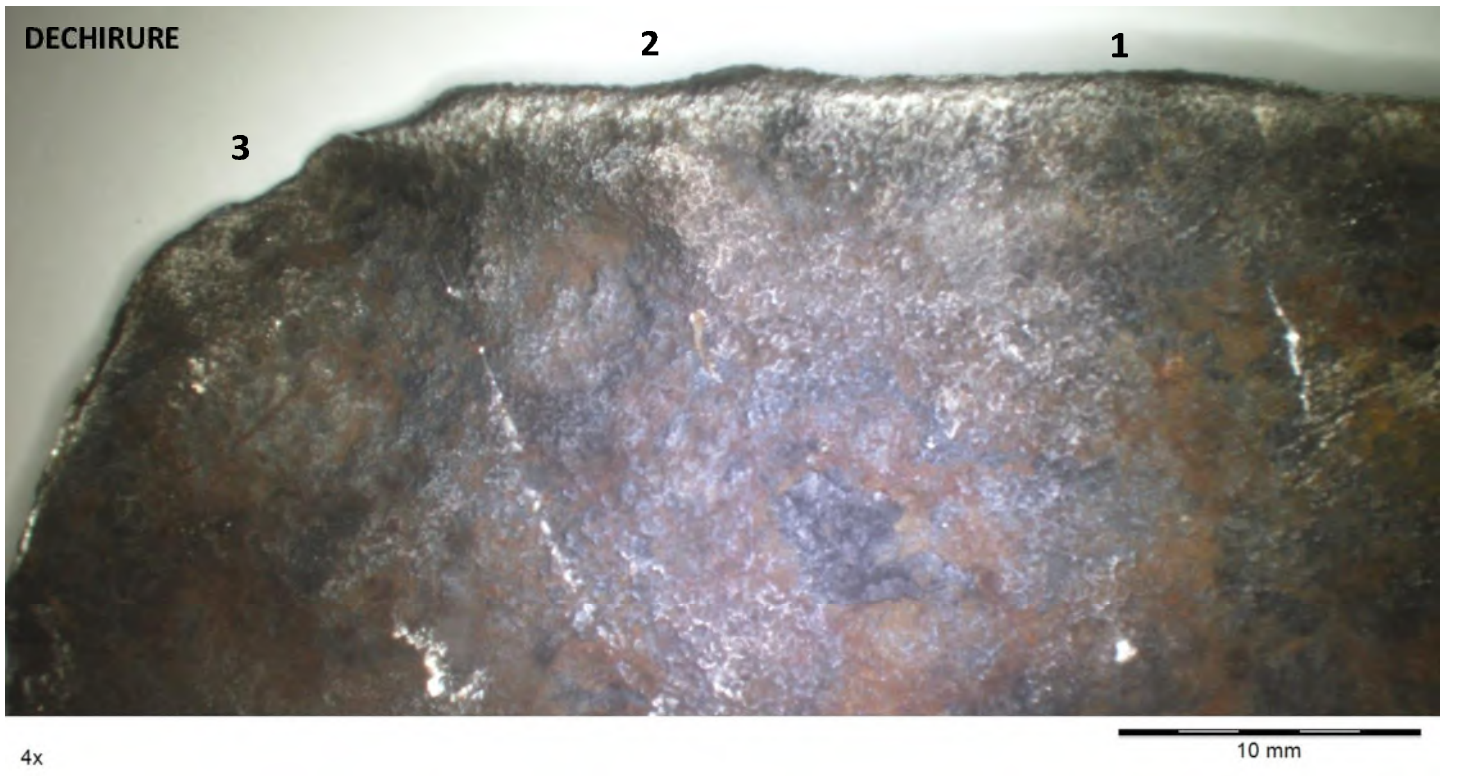
FIGURE 2
VUE D'ENSEMBLE COTE SURFACE INTERNE

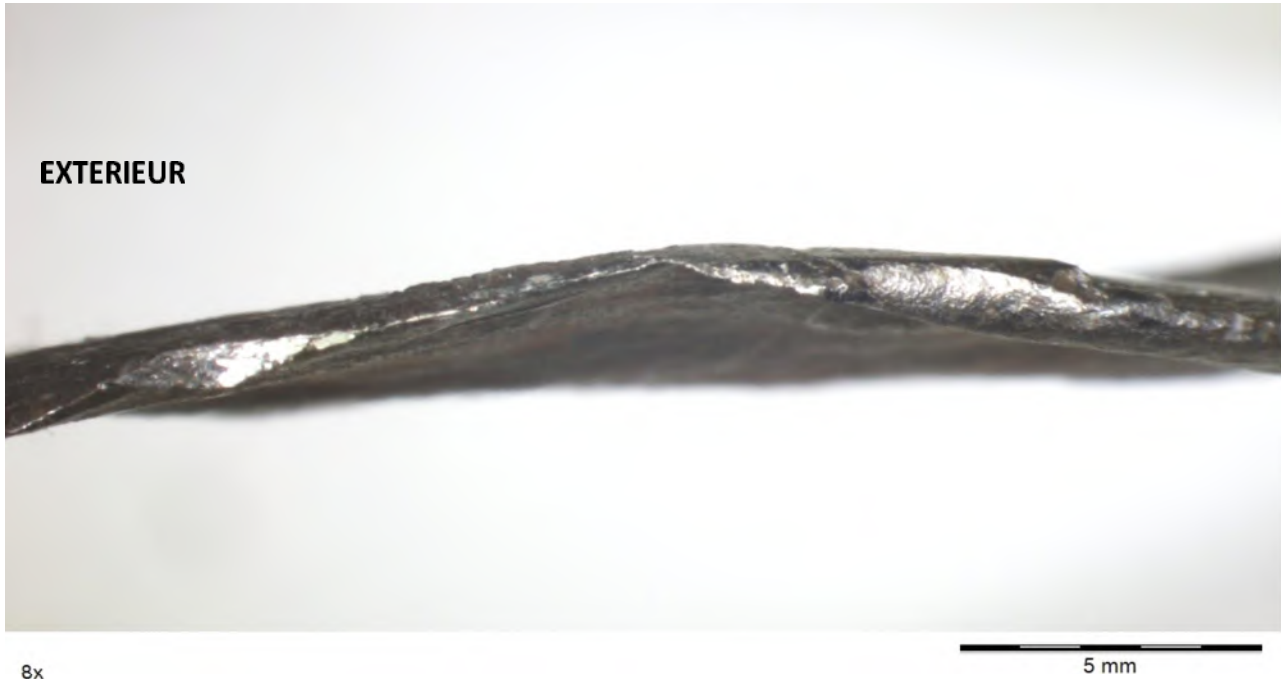
FIGURE 7
DETAIL 3 DE LA FIGURE 2

Les bords de la déchirure survenue en partie courante du tube 8" sont en grande partie déformés et apparaissent plutôt brillants et exempts d'oxydes ou de dépôt, voir FIGURES 1 à 8 en annexe J. Leur examen à fort grossissement au microscope électronique à balayage met en évidence des zones matées (voir FIGURES 9 à 11 en annexe J) mais aussi des zones de rupture ductiles à cupules en partie déformées (voir FIGURES 12 à 14 en annexe J). Ces observations sont en accord avec les profils de rupture observés sur les coupes métallographiques C3 et C4.

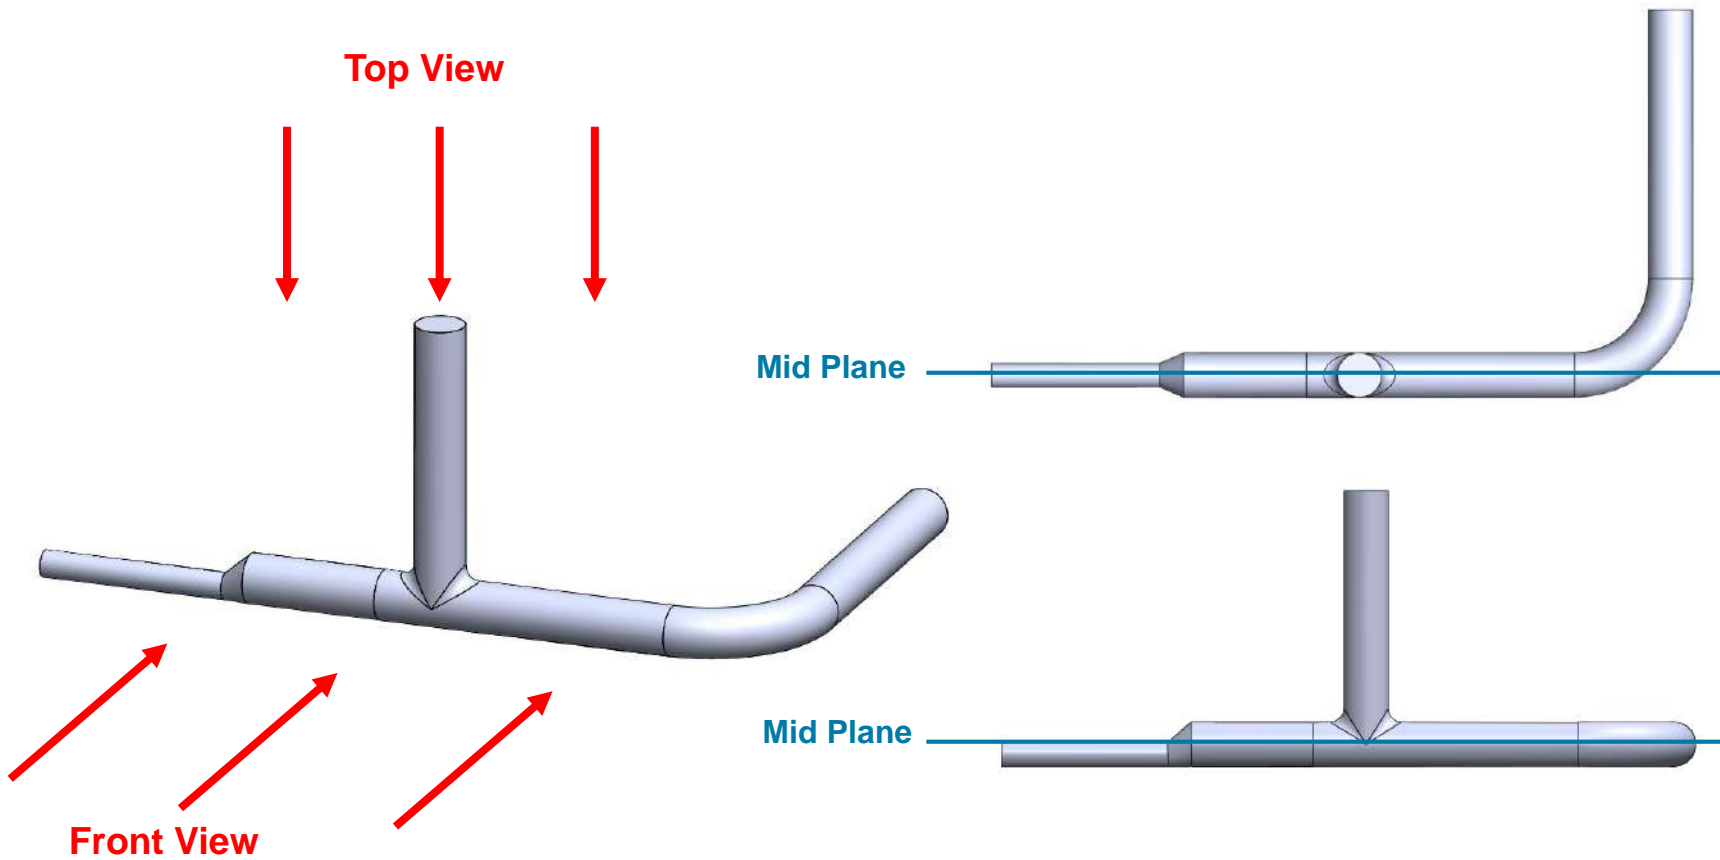
- The current analysis done does not demonstrate significant correlation between the velocity as well as the shear stress with the damaged observed.
- The majority of particles have a residence time of 5 seconds and less, and therefore the residence time was not a factor in the observed general metal loss in this section.
- The simulation demonstrate that the temperature profile of the overflash is higher than the residue. Current theories suggest that the corrosion rate increases with temperature. The measurement shows a generalized loss of thickness in the overflash pipe section.

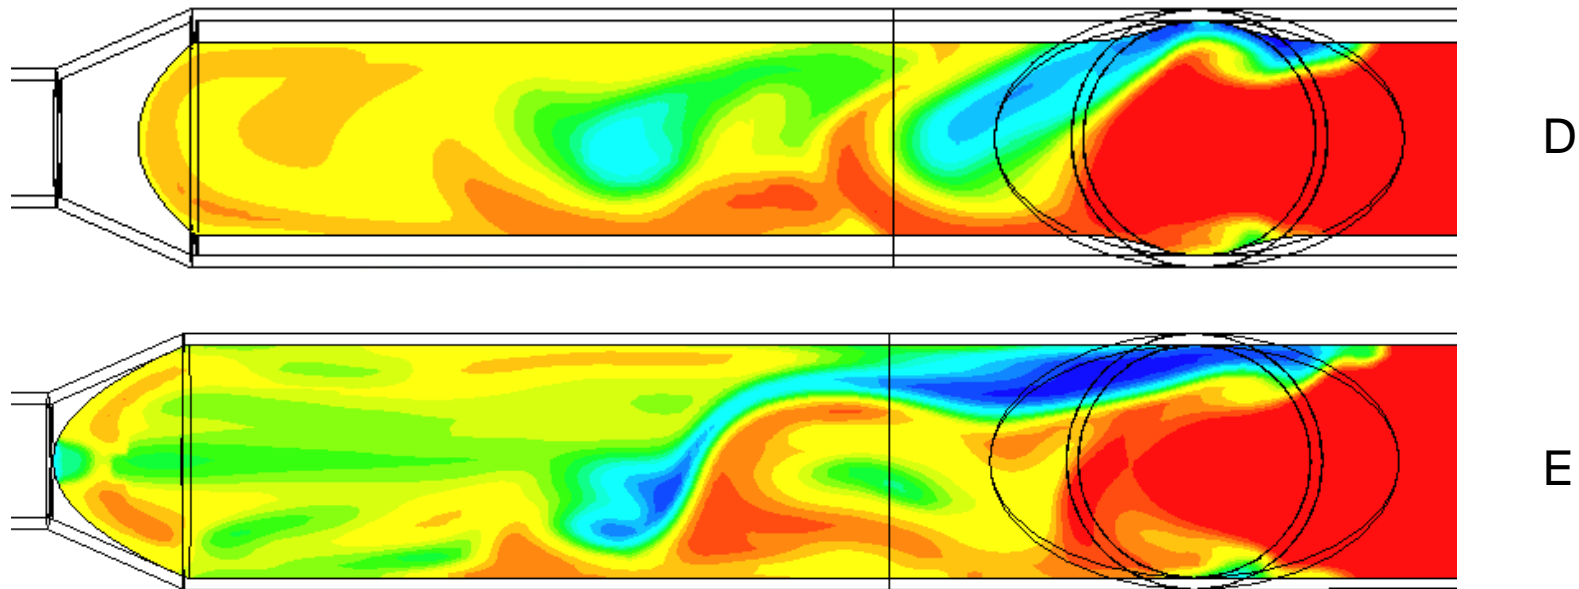
C

Volume Fraction of VacRes Fluid

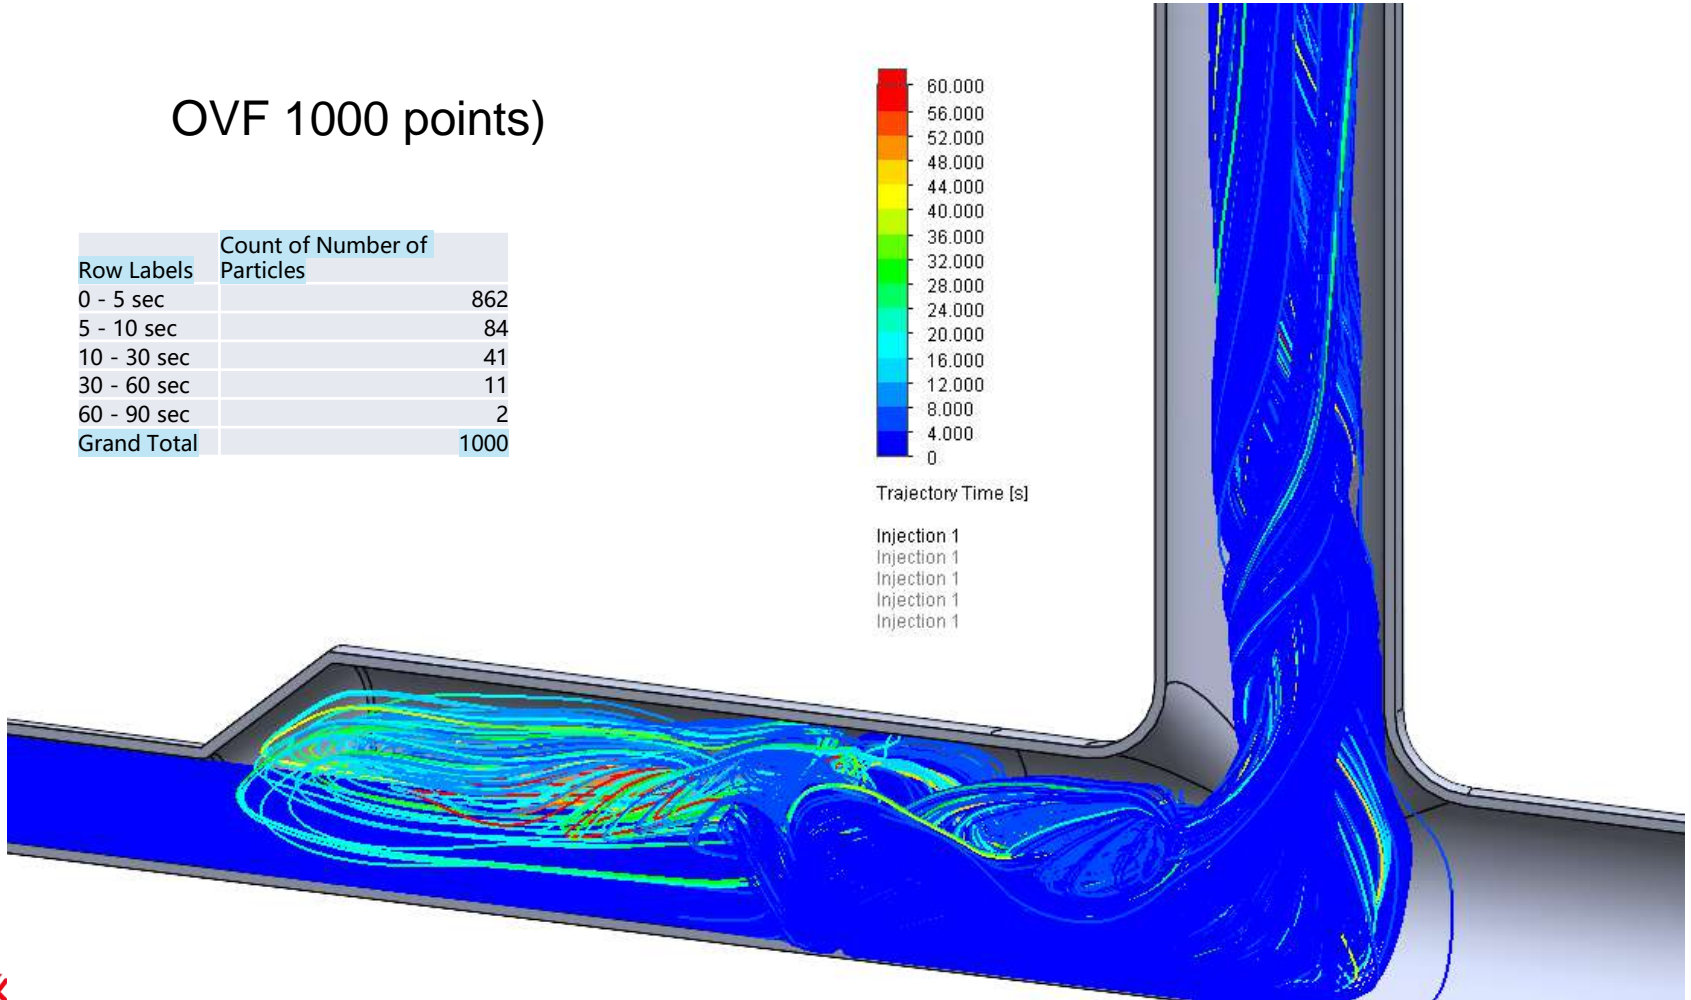
Trajectory Time [s]
