# Rapport d'enquête

Concernant deux incendies les 4 et 7 juillet 2023 au sein de la société **HYDRAPRO**, site classé SEVESO seuil haut, à Lédenon (30)

N° : MTE-BEARI-2024-007

Date du rapport : 24/12/2024

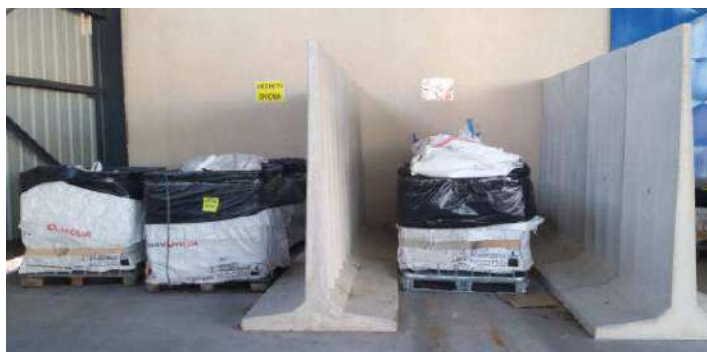
Photographie 5 : Zone des rebuts de production au sein du bâtiment D (fabrication) (Source : HYDRAPRO)

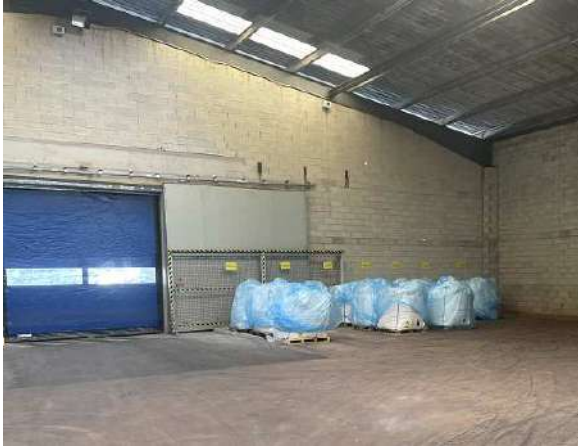
Photographie 6 : La porte latérale du bâtiment D et un stockage de big-bags sur palettes bois (Source HYDRAPRO)

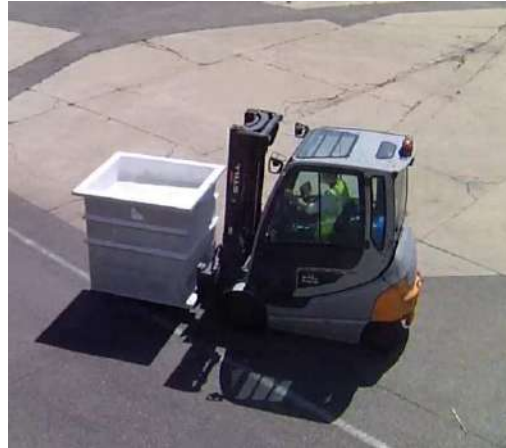
Photographie 7 : Vue d'un retour de benne de chlore recyclé vers le bâtiment de fabrication (Source HYDRAPRO)

A la fin de la journée de production du lundi, à 15h50, deux bennes de "chlore recyclé" provenant du broyage de galets non-conformes sont transportées par le biais de chariots élévateurs du bâtiment A (conditionnement) vers le bâtiment D (fabrication) afin d'être réintégrés à la fabrication le lendemain. Les bennes sont stockées à proximité des big-bags de TCCA. Le site est mis sous alarme à 17h30.

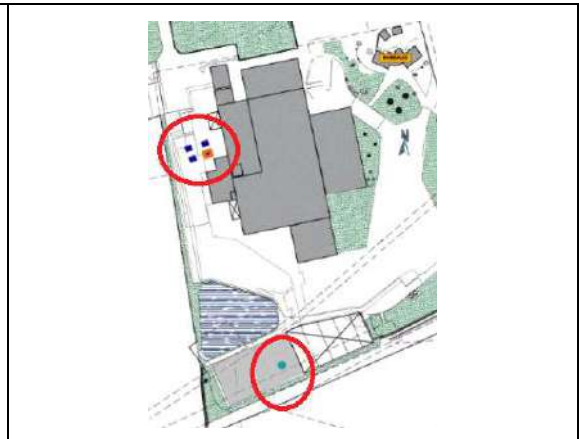
Figure 8 : Entre 20h30 et 20h50, déplacement des 4 bennes vers la zone d'emballage. Les 4 fûts restent au bâtiment D (Source HYDRAPRO)

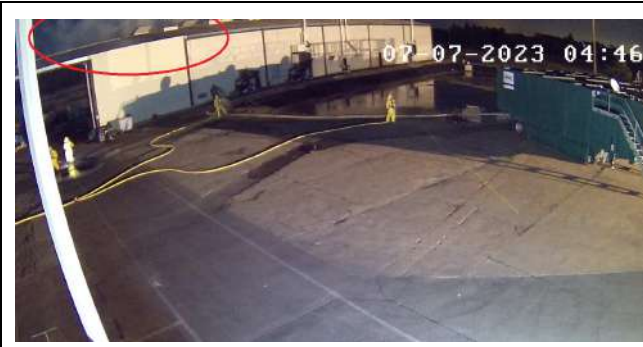
Photographie 23 : A partir de 4h35, de la fumée s'échappe en toiture du bâtiment (cercle rouge) par les exutoires de fumées

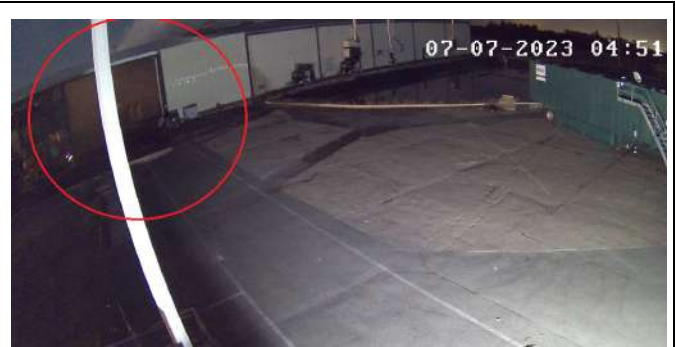
Photographie 24 : Vers 4h50, la fumée envahit le hall sous toiture du bâtiment D (Source HYDRAPRO)

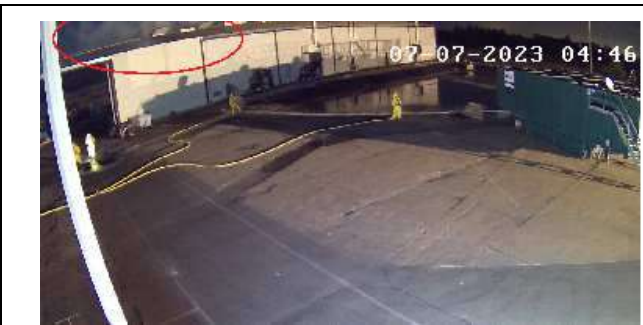
Photographie 25 : Vers 5h, la production de fumées est importante (Source HYDRAPRO)

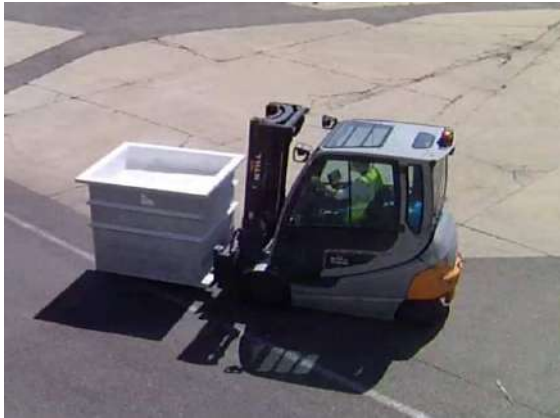
Photographie 39 : Benne de chlore recyclé qui retourne dans l'atelier fabrication en fin de journée (Source HYDRAPRO)

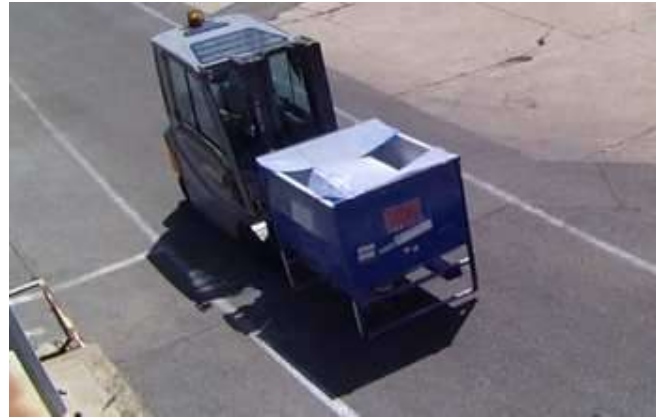
Photographie 40 : Benne de monopersulfate de potassium (1723) qui retourne dans l'atelier fabrication en fin de journée (Source HYDRAPRO)

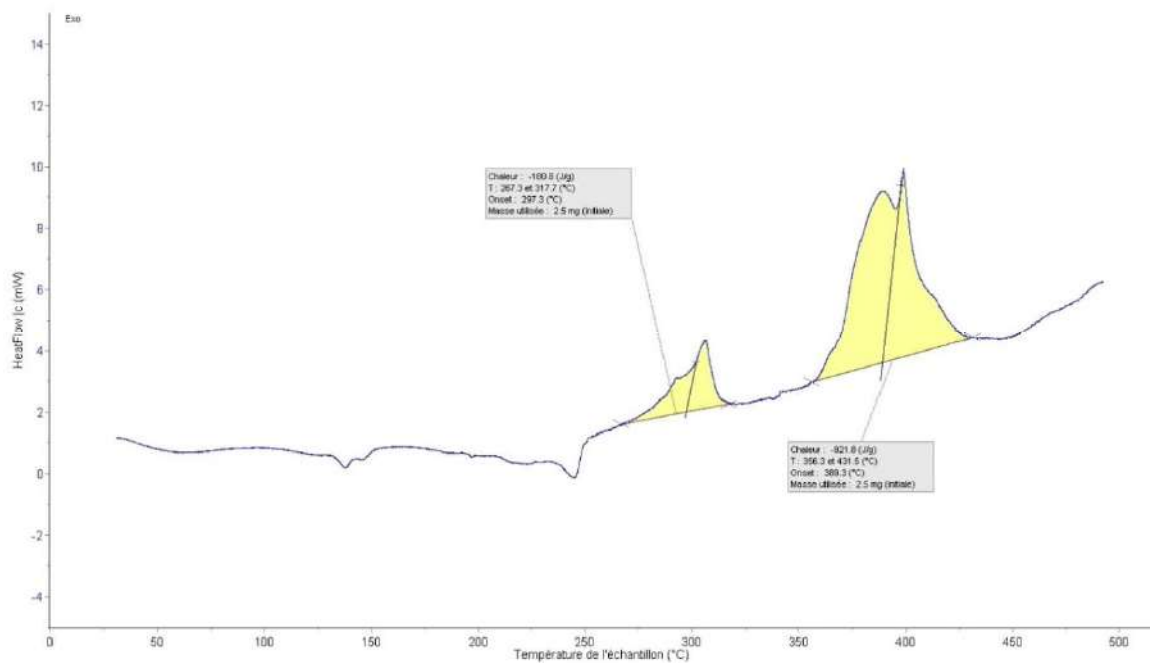
Figure 9 - Thermogramme de l'essai DSC 1 sur l'ATCC

Essai	Conditions expérimentales	Observations
1	ATCC 5 °C/min – Tamb à 500 °C	2 phénomènes exothermiques d'intensités moyenne et élevée à température élevée (cf. figure 9) : <ul style="list-style-type: none"><li>- -181 J/g à 267°C</li><li>- -922 J/g à 356 °C</li></ul>
2	Carcoat 5 °C/min – Tamb à 450 °C	2 phénomènes exothermiques d'intensités moyenne à températures moyenne et élevée (cf. figure 10) : <ul style="list-style-type: none"><li>- -281 J/g à 106°C</li><li>- -177 J/g à 300 °C</li></ul>
3	ATCC (79%) + eau (21%) 5 °C/min – Tamb à 500 °C	2 phénomènes exothermiques d'intensités élevée et moyenne à températures moyenne et élevée (cf. figure 11) : <ul style="list-style-type: none"><li>- -1 998 J/g à 82°C</li><li>- -145 J/g à 291 °C</li></ul>
4	ATCC (50 %) / carcoat (50%) 5 °C/min – Tamb à 500 °C	4 phénomènes exothermiques d'intensités moyenne et élevée à températures moyenne et élevée (cf. figure 12) : <ul style="list-style-type: none"><li>- -145 J/g à 148 °C</li><li>- -463 J/g à 237 °C</li><li>- -1 204 J/g à 312 °C</li><li>- -486 J/g à 407 °C</li></ul>

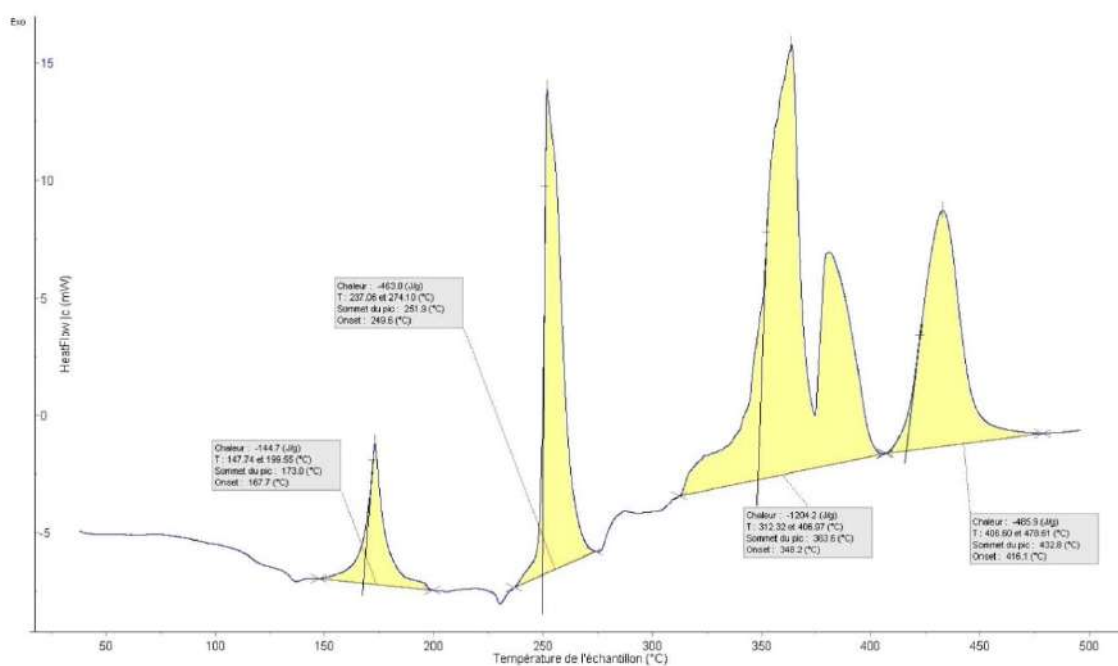
Figure 12 - Thermogramme de l'essai DSC 4 sur le mélange ATCC et carot

- Les deux essais C80 conduits en isotherme, sous un flux d'air sec et un flux d'air à 65 HR%, sur plusieurs heures, n'ont pas mis en évidence de phénomène thermique, donc de réaction exothermique. L'aspect du flux de chaleur sur la figure 15, en forme de vaguelettes, ne correspond pas à une mesure d'énergie mais à une fluctuation du flux dû à une variation de température dans le laboratoire.
- Les deux essais conduits en mode différentiel, jusqu'à 250 °C, présentent des thermogrammes similaires. On observe un petit pic exothermique supplémentaire sur l'essai en présence d'air humide, autour de 100 °C, mais d'une intensité négligeable. Ces deux thermogrammes sont comparables aux deux premiers pics observés sur l'essai DSC (figure 12).

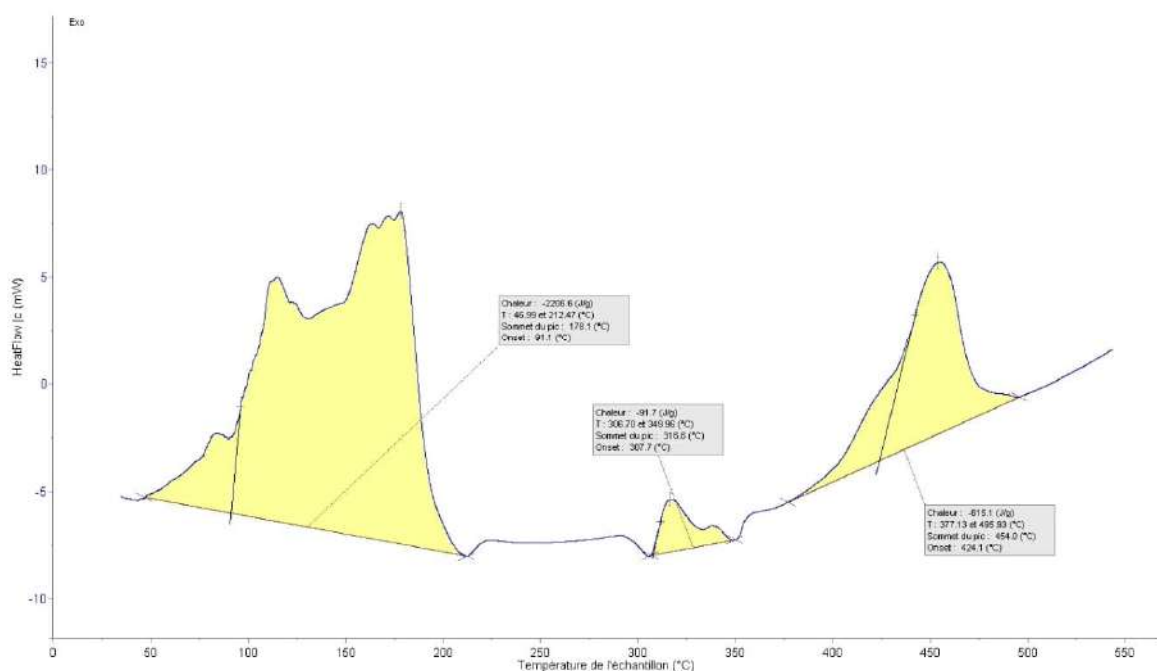
Figure 13 - Thermogramme de l'essai DSC 5 sur le mélange ATCC, carot et eau

5	ATCC (39,5 %) / carcoat (39,5 %) / eau (21 %) 5 °C/min – Tamb à 550 °C	3 phénomènes exothermiques d'intensités moyenne et élevée à températures basse et élevée (cf. figure 13) : <ul style="list-style-type: none"><li>- -2 207 J/g à 47°C</li><li>- -92 J/g à 307 °C</li><li>- -615 J/g à 377 °C</li></ul>

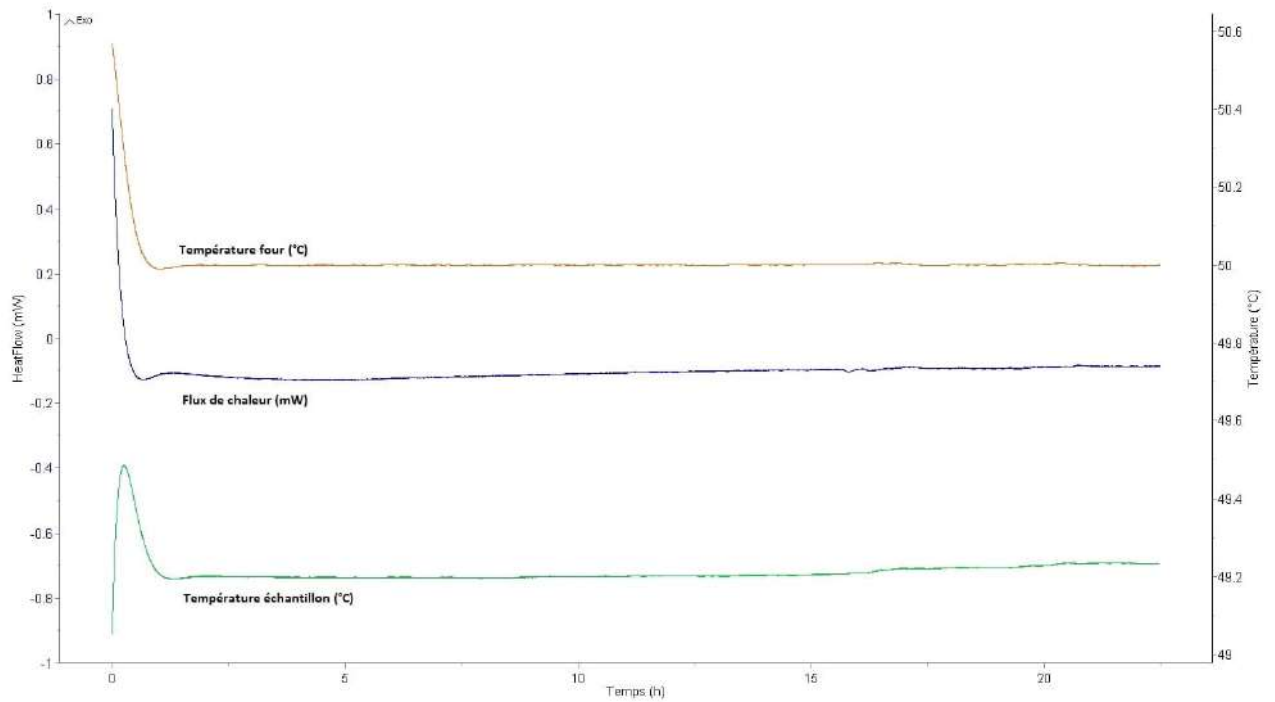
Figure 14 - Thermogramme de l'essai C80 1 sur le mélange ATCC et carot sous air sec

Essai	Conditions expérimentales	Observations
1	ATCC (50 %) + carcoat (50 %) air sec isotherme 24h à 50 °C	Aucun phénomène thermique observé (figure 14)
2	ATCC (50 %) + carcoat (50 %) 65 HR% isotherme 16h à 50 °C	Aucun phénomène thermique observé (figure 15)
3	ATCC (50 %) + carcoat (50 %) air sec 0,5 °C/min – Tamb à 250 °C	2 phénomènes exothermiques d'intensité moyenne à température moyenne et élevée (cf. figure 16) : - -143 J/g à 131°C - -270 J/g à 211 °C
4	ATCC (50 %) + carcoat (50 %) 65 HR% 0,5 °C/min – Tamb à 250 °C	3 phénomènes exothermiques d'intensités faible et moyenne à température moyenne et élevée (cf. figure 17) : - -5 J/g à 101 °C - -146 J/g à 131°C - -243 J/g à 228 °C

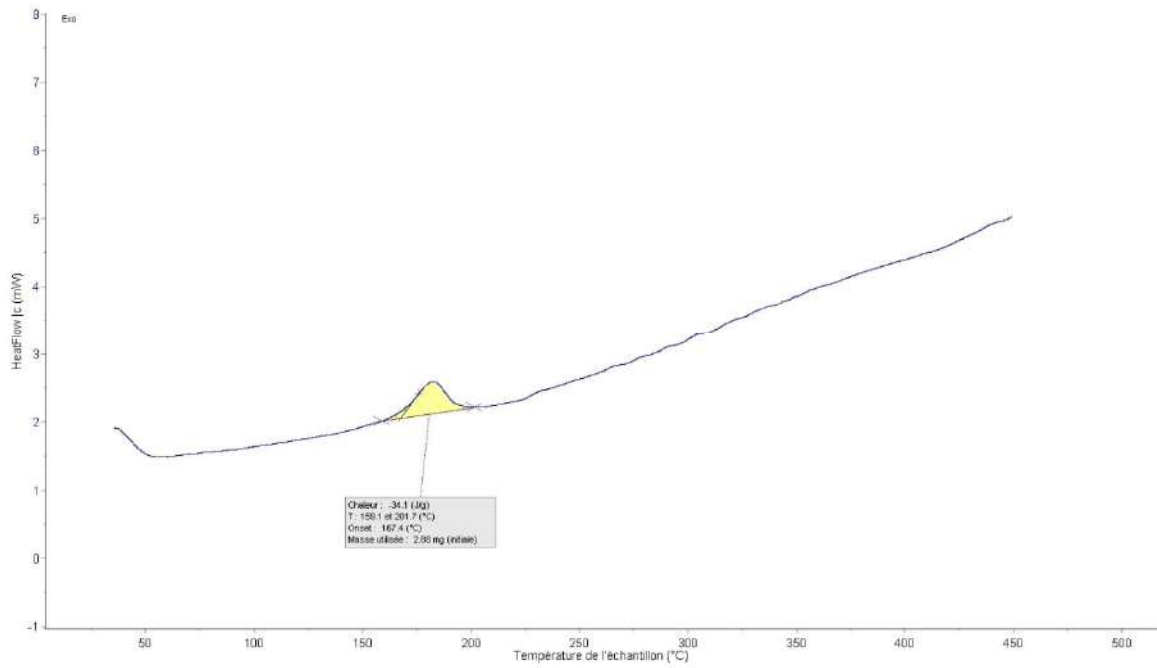
Figure 23 - Thermogramme de l'essai DSC 6 sur la graisse

Essai	Conditions expérimentales	Observations
6	Graisse 5 °C/min – Tamb à 500 °C	1 phénomène exothermique d'intensité faible à température moyenne (cf. figure 23) : - -34 J/g à 159 °C
7	Chlore choc 5 °C/min – Tamb à 500 °C	2 phénomènes exothermiques qui se succèdent à température moyenne (cf. figure 24) : - -28 J/g à 108 °C - -1 167 J/g à 141 °C
8	Chlore choc (75 %) + graisse (25 %) 5 °C/min – Tamb à 500 °C	1 phénomène exothermique d'intensité élevée à température moyenne (cf. figure 25) : - -828 J/g à 107 °C
9	Chlore lent 5 °C/min – Tamb à 500 °C	3 phénomènes exothermiques d'intensités moyenne à températures moyenne et élevée (cf. figure 26) : - -370 J/g à 141 °C - -269 J/g à 231 °C - -237 J/g à 385 °C
10	Chlore lent (75 %) + graisse (25 %) 5 °C/min – Tamb à 500 °C	2 phénomènes exothermiques d'intensités élevée à moyenne à températures moyenne et élevée (cf. figure 26) : - -1 180 J/g à 110 °C - -444 J/g à 319 °C

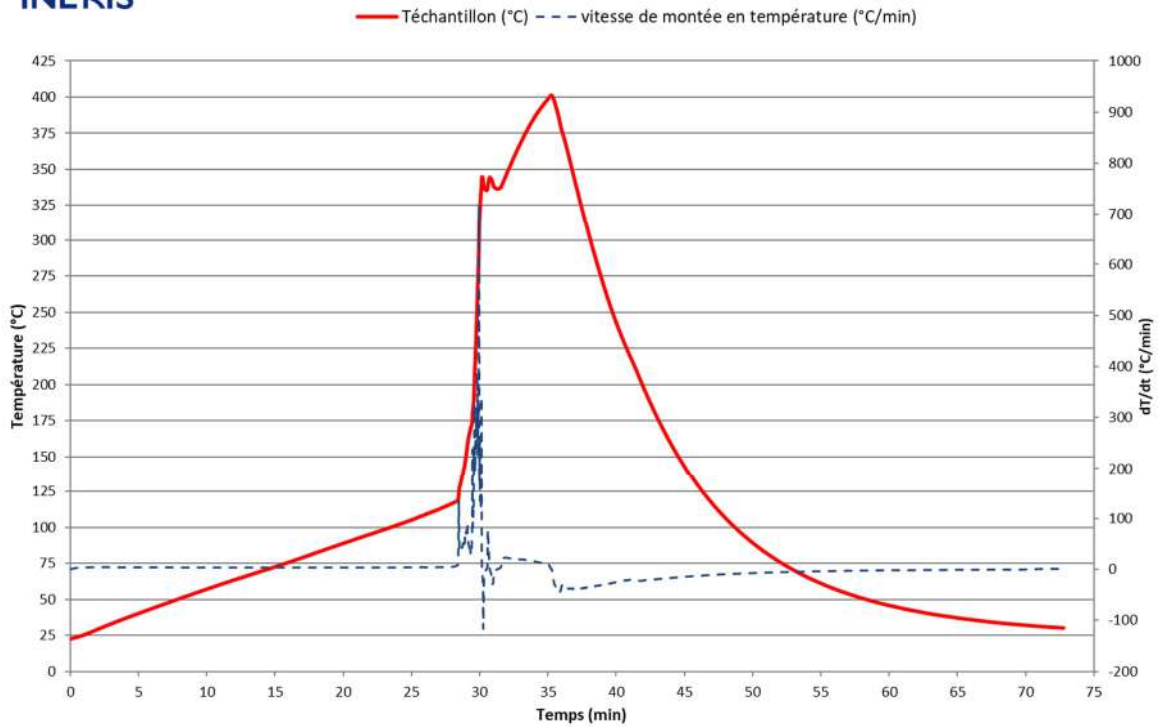
Figure 30 - Courbe de résultats de l'essai ARSST 5 sur le mélange chlore choc et carcoat

Essai	Conditions expérimentales	Observations
5	Chlore choc (50 %) + caroat (50 %) 2°C/min – Tamb à 400 °C	Une réaction exothermique (cf. figure 30) : - Entre 111 et 345 °C La vitesse maximale de montée en température mesurée est de 719 °C/min
6	Chlore multifonction (50 %) + caroat (50 %) 2°C/min – Tamb à 400 °C	Deux réactions exothermiques (cf. figure 31) : - Entre 123 et 169 °C - Entre 190 et 370 °C La vitesse maximale de montée en température mesurée est de 725 °C/min
7	Chlore lent (50 %) + caroat (50 %) 2°C/min – Tamb à 400 °C	Une réaction exothermique (cf. figure 32) : - Entre 115 et 310 °C La vitesse maximale de montée en température mesurée est de 2 332 °C/min
8	Chlore lent 2°C/min – Tamb à 400 °C	Une réaction exothermique (cf. figure 33) : - Entre 125 et 314 °C La vitesse maximale de montée en température mesurée est de 565 °C/min
9	Chlore lent (77 %) + graisse (33 %) 2°C/min – Tamb à 400 °C	Une réaction exothermique (cf. figure 34) : - Entre 111 et 291 °C La vitesse maximale de montée en température mesurée est de 9 286 °C/min

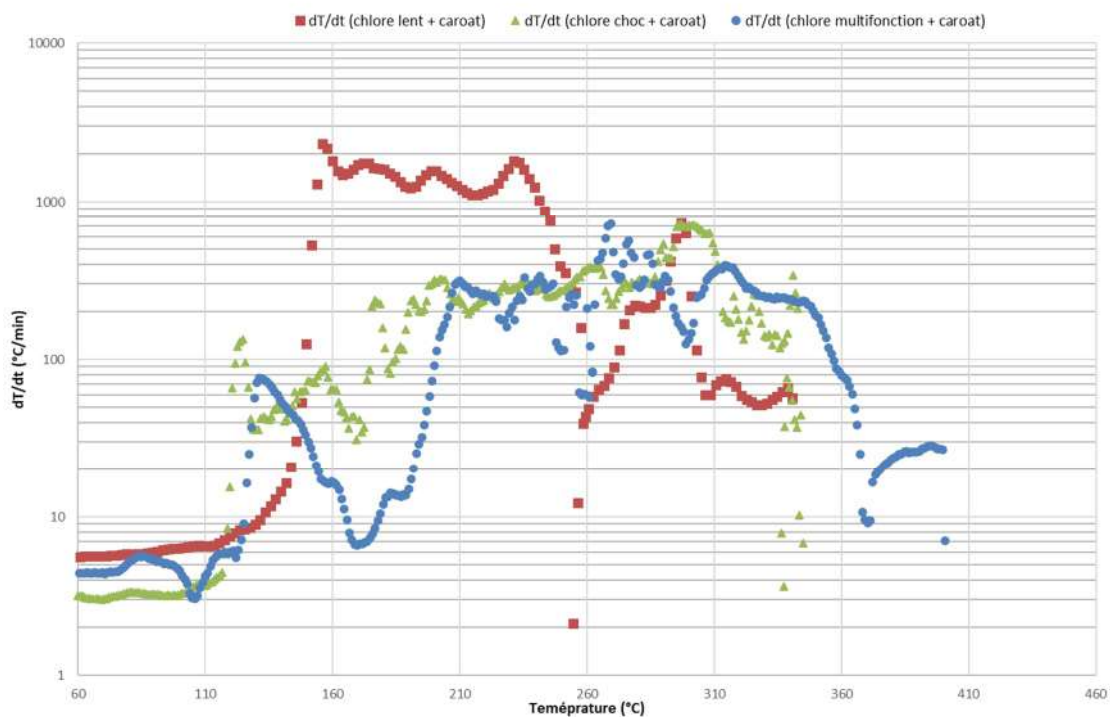
Figure 35 - Comparaison des profils de montée en température en fonction de l'échantillon

La figure 35 représente les profils de montée en température ( $\frac{dT}{dt}$ ) en fonction de la température du milieu réactionnel pour les 3 essais sur les 3 galets en mélange avec le caraoat. Elle permet ainsi de comparer plus finement la cinétique des phénomènes observés.

- Les différents types de galets de chlore en mélange avec le carcoat entrent en décomposition exothermique à une température relativement similaire, entre 111 et 123 °C. Le chlore multifonction suit une décomposition en deux temps avec une première décomposition plutôt lente suivie par une plus intense à 190 °C. Dans les trois cas, la décomposition de l'échantillon est très violente et comparable à celle de l'essai ARSST 3 sur le mélange d'ATCC et de Carcoat. On constate cependant une différence de cinétique de décomposition sur le chlore lent, tel que montré en figure 35. La vitesse de montée en température est bien plus élevée sur cet échantillon que les deux autres, et à une température relativement plus basse, avec une vitesse maximale de 2 332 °C/min contre 719 à 725 °C/min pour les deux autres galets de chlore.

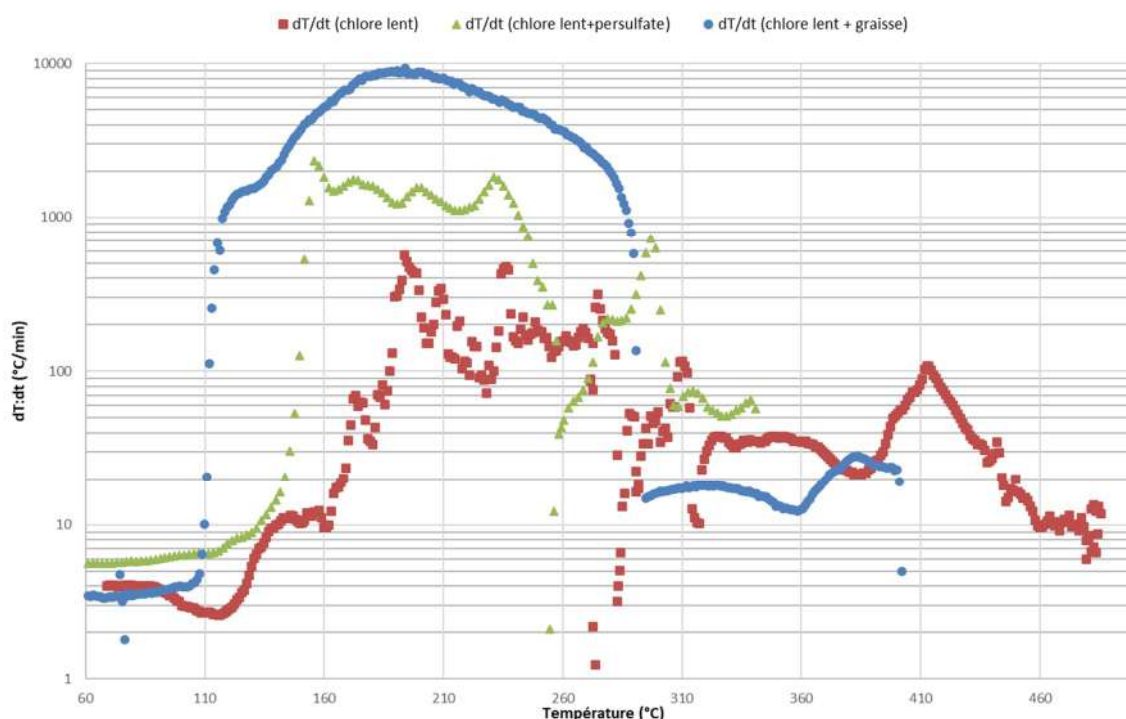
Figure 36 - Comparaison des profils de montée en température en fonction du contaminant

La figure 36 représente les profils de montée en température ( $\frac{dT}{dt}$ ) en fonction de la température du milieu réactionnel pour les 3 essais conduits avec le chlore lent.

- La décomposition du chlore lent est catalysée par le carcoat et d'avantage encore par la graisse.
- La figure 36 compare le profil de vitesse de montée en température des échantillons sur ces trois essais. Elle met en évidence l'influence de la graisse sur la décomposition de chlore lent avec des vitesses bien plus élevées qu'avec le carcoat. La vitesse maximale mesurée de 9 286 °C/min est supérieure d'un facteur 4 à celle mesurée avec le carcoat.

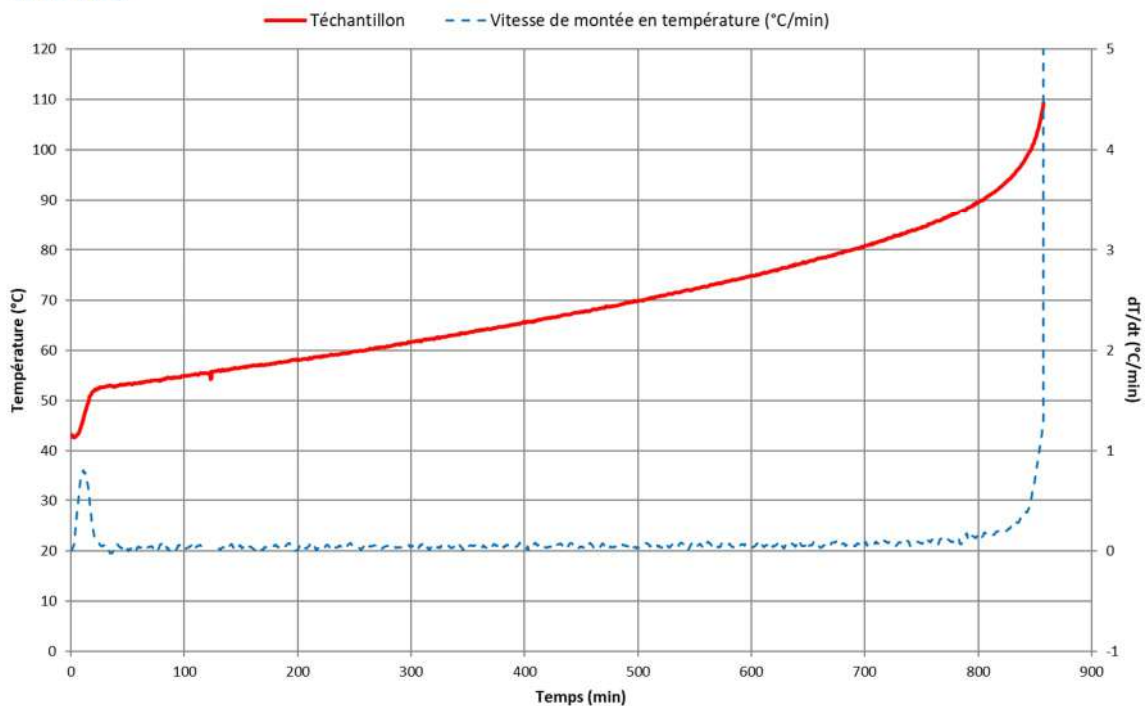
Figure 38 - Zoom sur les résultats avant emballement

On observe sur les figures 37 et 38 une montée en température très lente et continue de l'échantillon, signe d'un auto-échauffement. La figure 39 montre la régulation de la température opérée par le four de garde de manière à contenir l'énergie libérée progressivement par l'échantillon.
