# Rapport d'enquête

Sur la perte d'utilités survenue au  
sein d'un site exploité par YARA  
sur la commune de Montoir-de-  
Bretagne (44) le 29 mars 2024

N° : MTE-BEARI-2025-001

Date du rapport : 24/01 /2025

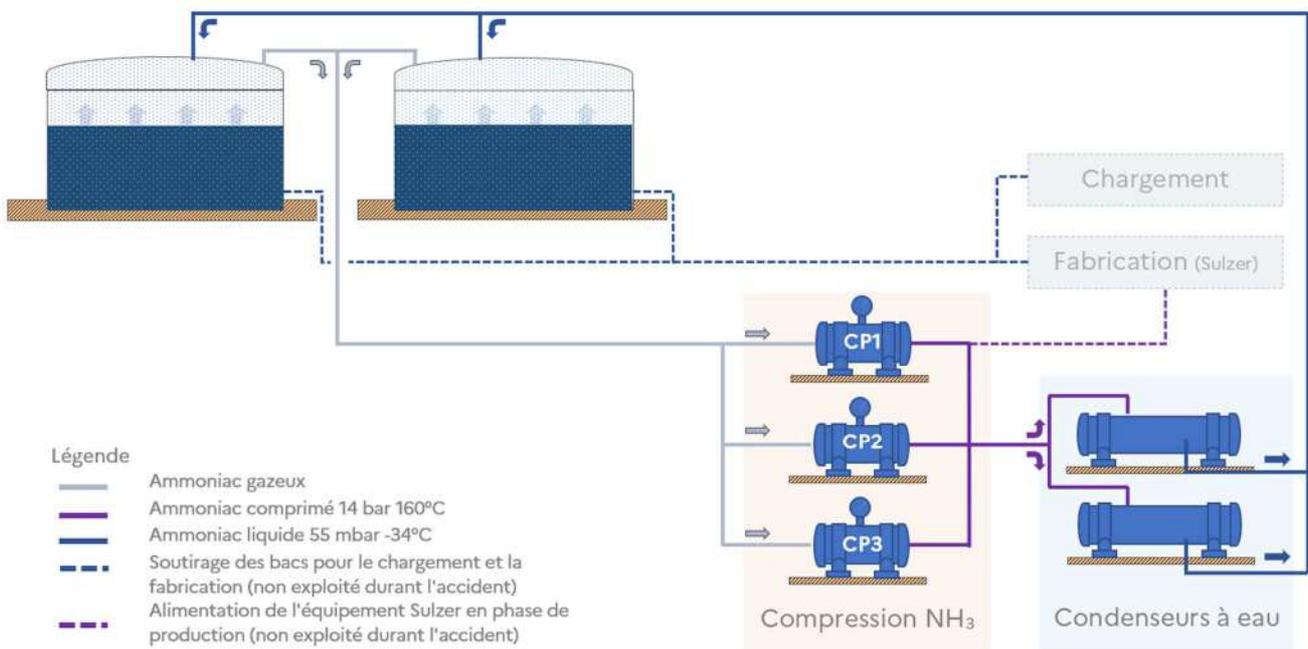
Figure 1 : Schéma simplifié du fonctionnement du stockage d'ammoniac (Crédit BEARI)

Les équipements de compression et de condensation sont redondés pour garantir des moyens de contrôle de la pression des réservoirs dans le temps. En ultime recours, le site dispose d'un laveur de gaz qui permet, en cas de panne des compresseurs, d'absorber l'ammoniac gazeux issus des réservoirs par de l'eau et éviter ainsi sa dispersion dans l'air. Le laveur est autonome et fonctionne sans électricité, avec de l'eau du réseau public. La solution ammoniacale issue du laveur est envoyée vers le bassin de confinement du site.

L'objectif de l'ensemble de ces dispositifs est de maintenir l'ammoniac à l'état liquide à pression atmosphérique, d'éviter une montée en pression du réservoir et, par voie de conséquence, une émission d'un nuage d'ammoniac consécutivement à une ouverture des soupapes voire à une perte d'intégrité du réservoir.
