Rapport d'enquête

Sur l'incendie survenu au sein
du site SUN'R situé à POGGIO-
DI-NAZZA (2B) le vendredi 3
juin 2022

N° : MTE-BEARI-2025-002

Date du rapport : 21/03/2025

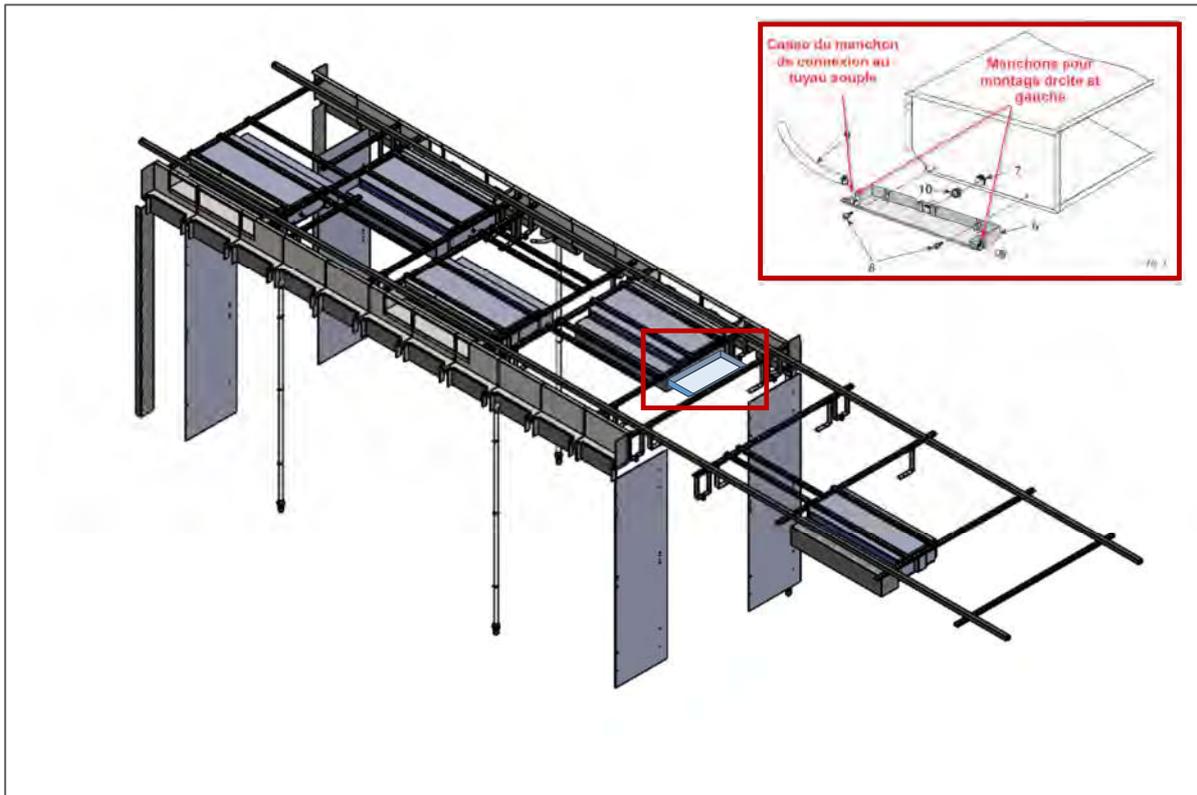
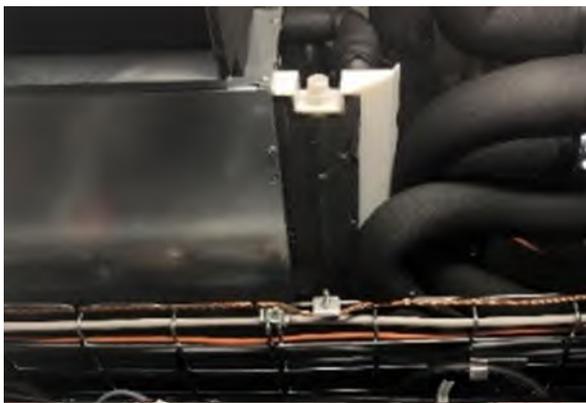
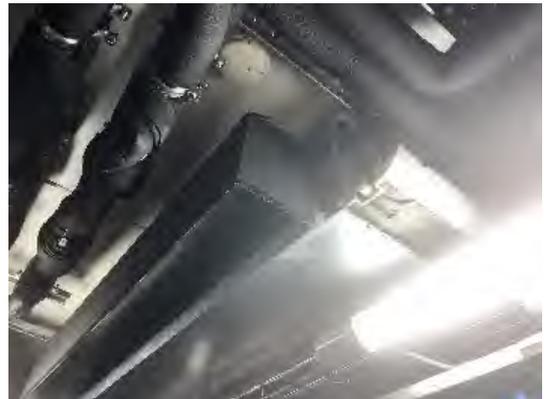
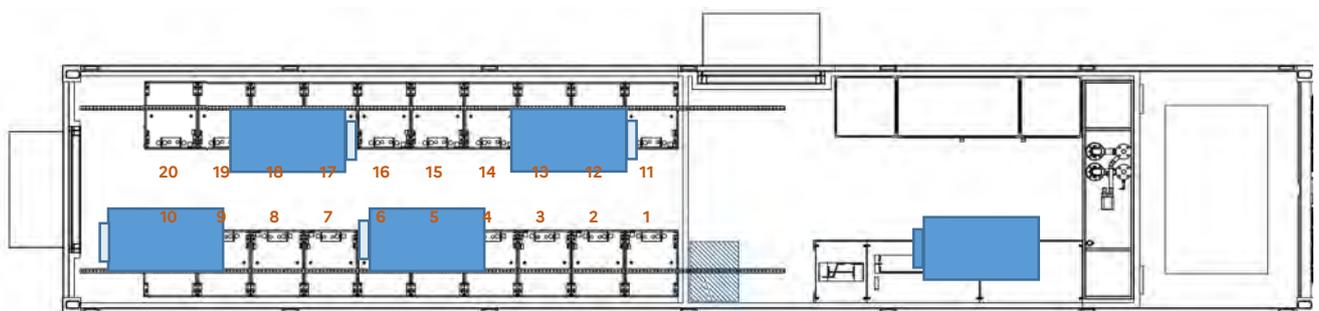
Figure 10 : Implantation des cinq ventilo-convecteurs au sein du conteneur et zoom sur le bac de condensats en blanc sur la photo de gauche. Les caissons de climatisation sont placés au-dessus des racks. Notons que certains racks (1, 2, 3, 7, 8, 14, 15, 16 et 20) ne comportent aucun élément de climatisation à leur verticale. Sur la photo de droite on peut voir le caisson de sortie d'air froid du ventilo-convecteur isolé en face extérieure (protection noire). (Source : plan Nidec).

La quantité d'eau et le débit réel observé dans le conteneur incendié peuvent également être discutée au regard de la position des climatisations dans le conteneur : il n'y a pas de système de climatisation installé au droit du rack 15 (voir Figure 6). L'eau doit donc y arriver par un cheminement indirect, ce qui peut réduire la quantité et le débit d'eau arrivant jusqu'au rack 15.

- Les tuyaux de vidange des eaux de condensats ne circulent pas au droit du rack 15, lieu pourtant le plus probable du départ de feu (Figure 6),
- La climatisation du conteneur non incendié est restée en fonctionnement depuis l'incendie pour maintenir les modules dans des conditions climatiques adaptées. Le fonctionnement de la climatisation porte fermée pendant plus d'un an n'a pas engendré dans ce conteneur un écoulement d'eau de condensat provoquant un emballement thermique.

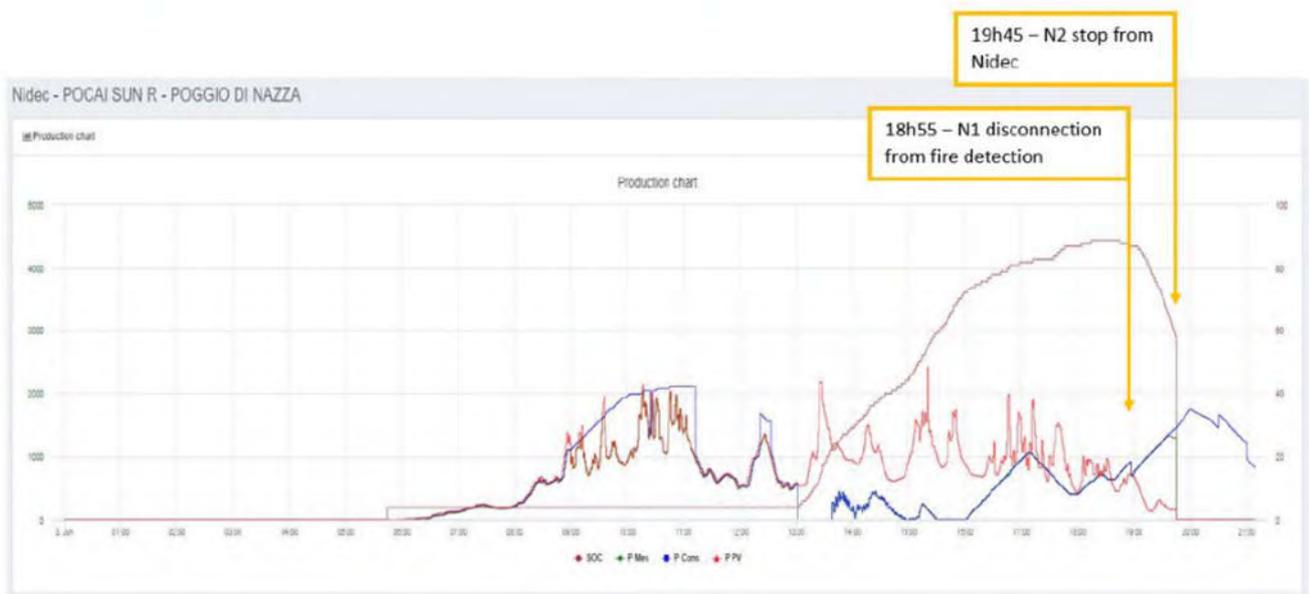
Graphique 1 : Copie d'écran depuis le site web de la vue du profil de production sur la journée du 03/06/2022

Vers 18h55, le système de détection détecte un incendie dans le conteneur 1 ce qui provoque la déconnexion de ce dernier. On aperçoit sur la courbe de consigne de puissance (courbe bleu PCons) actualisée en temps réel un décrochage de 200 kW qui correspond à la puissance perdue consécutivement à la déconnexion du conteneur. Au moment de la détection, le conteneur N1 délivre une puissance de 200 kW soit environ 20% de sa puissance nominale.

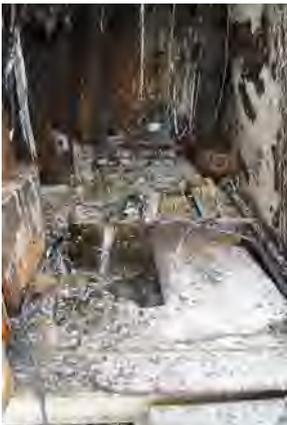
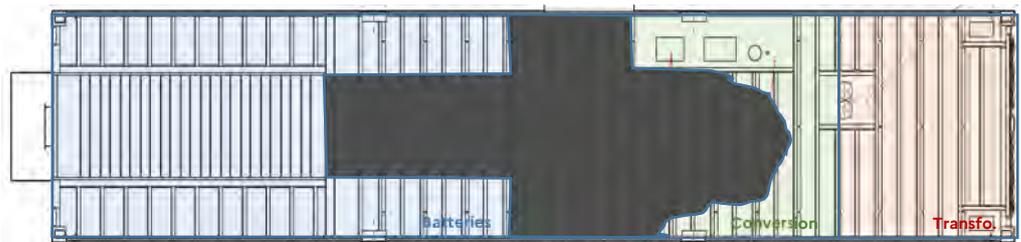
En revanche, le plancher a été fortement endommagé. Les documents communiqués par le concepteur du conteneur mentionnent que le sol du conteneur est constitué d'un plancher bois M1 (non-inflammable) d'épaisseur 9 mm posé sur le plancher du conteneur d'épaisseur 25 mm, le tout étant recouvert d'un revêtement antistatique. Les constats réalisés lors des expertises laissent à penser que le plancher est constitué de deux planchers bois d'épaisseur 25 mm avec revêtement antistatique. En outre, sous l'effet de la chaleur produite lors de l'incendie et de l'écoulement des métaux en fusion, le plancher s'est consumé sur une partie du local batterie et sur une partie du local technique. Les parties préservées sont situées sous les racks et sur une partie du couloir central qui bénéficie d'un renforcement structurel en tôle acier (cette zone est renforcée afin de permettre la manutention du conteneur à l'aide d'un outil appelé "col de cygne"). Le plancher a mieux résisté lorsqu'il était protégé sur l'une de ces faces.

Figure 17 : Vue du dessous du conteneur, la zone noire correspond à la partie du plancher qui s'est consumée. La zone renforcée pour le dispositif "col de cygne" et les parties situées sous les racks ont bien résisté à l'incendie. A gauche, une photo du sol du compartiment conversion.

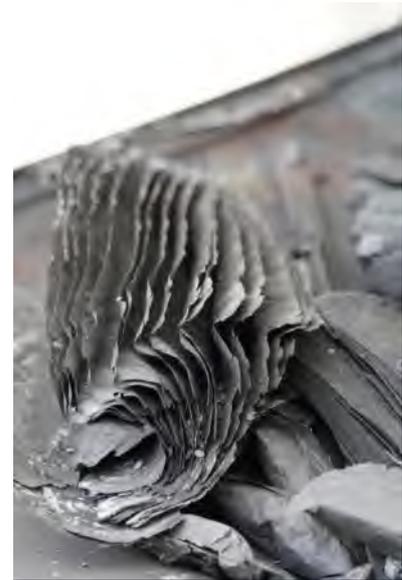
Photographie 6 : état d'une cellule électrochimique d'un module

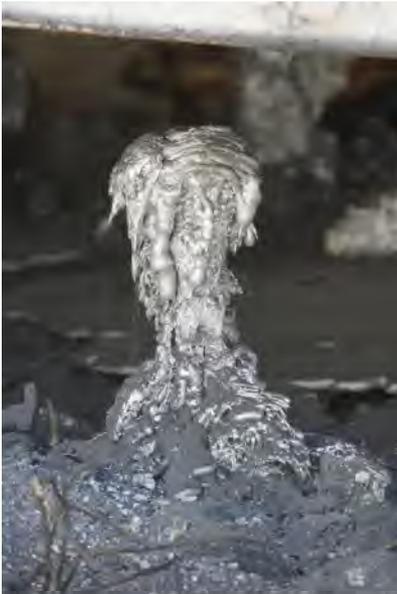
Sous le conteneur, on note la présence d'une nappe solidifiée ainsi que des stalagmites et des stalactites d'aluminium provoquées par la fusion du métal. Les différentes formes de dépôts (stalagmites ou nappes) sont la conséquence de dépôts d'aluminium à des débits et des températures différentes.

Photographie 7 : stalagmite d'aluminium

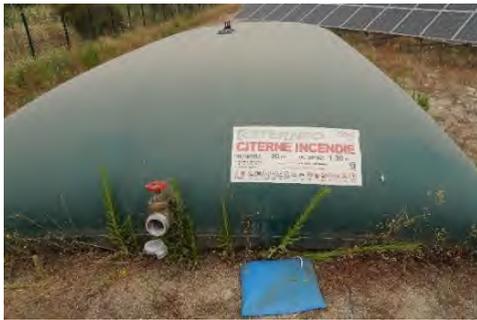
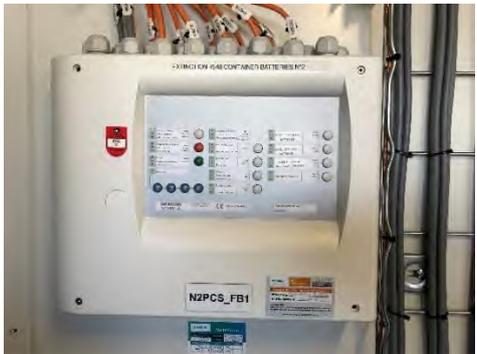
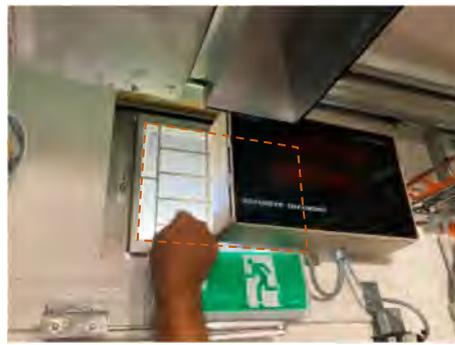
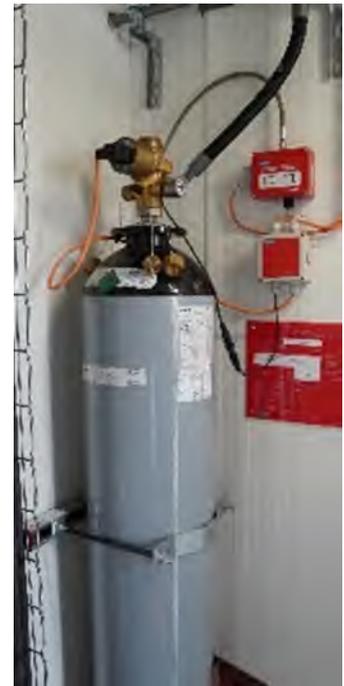
Par la suite, en l'absence de toute tentative d'ouverture du conteneur au cours des premiers jours d'intervention, on peut donc considérer que rien n'est venu gêner l'action du système d'extinction.

Enfin, les enquêteurs ont bien constaté la présence d'une réserve d'eau d'un volume de 30 m³ ainsi que sa proximité avec le conteneur sinistré.

Photographie 9 :
Haut gauche : réserve incendie
Bas gauche : centrale de sécurité incendie
Bas : évènement de surpression partiellement masqué par l'affichage
Droite : bouteille de gaz du système d'extinction automatique

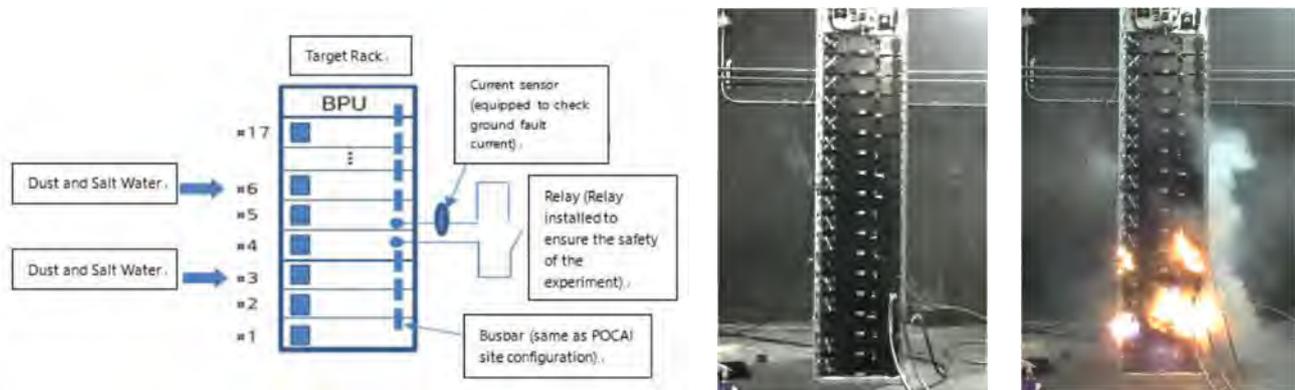
Par cet essai, LG a cherché à déterminer le comportement d'un rack de modules chargés exposé à des poussières et des écoulements d'eau. Le test a consisté à simuler une entrée d'eau et de poussières dans deux modules d'un rack en fonctionnement (les modules 3 et 6). L'eau utilisée était de l'eau salée et la poussière du graphite. Il s'agit de conditions d'essais plus agressives que la réalité, que LG justifie pour tenir compte du fait que l'eau de condensat, initialement pure et donc peu conductrice, va au fil du temps et des écoulements successifs former des zones d'accumulation d'impuretés et de corrosion qui

Photographie 13 : Schéma de montage de l'essai et photographies extraites de la vidéo de l'essai (Source : LG)

Il ressort de cet essai que la présence d'eau dans un des deux modules (module 3) a provoqué des courts-circuits internes qui ont conduit les cellules du module à entrer en emballement thermique. Cet emballement thermique conduit à l'incendie généralisé du rack.

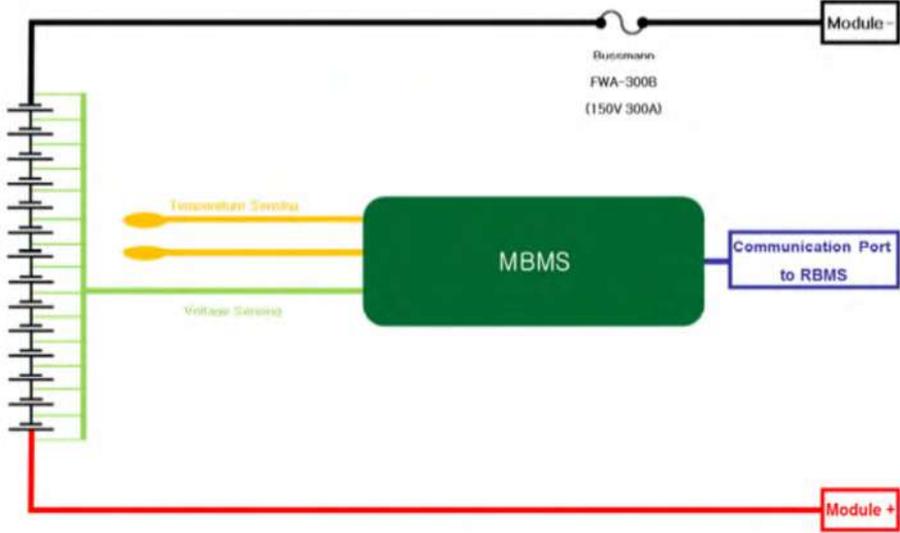
<p>Figure 22 : Schéma des protections électriques (source LG)</p> <p>Concernant le fusible de module, l'Ineris souligne que "son pouvoir de coupure est spécifié jusqu'à une tension de 150 Vdc, ce qui signifie qu'il n'est pas garanti que ce fusible soit capable d'interrompre un courant issu d'une source de tension supérieure à 150 Vdc. Or, la tension d'un module peut atteindre 58,8 V : en cas de courant non désiré qui s'établirait entre trois modules en série (ou</p>

<p><i>plus), les 150 Vdc seraient dépassés, et donc le fusible serait potentiellement inefficace."</i></p>
<p>Examen critique des essais réalisés lors des investigations post-accidentels (Partie 3.3 rapport Ineris)</p>	<p>L'Ineris apporte une analyse critique des essais qui ont été réalisés par les parties.</p> <p>Essai LG simulant une fuite de liquide sur le dessus d'un rack (Partie 3.3.1 Rapport Ineris)</p> <p><i>"Cet essai montre qu'un chemin d'écoulement d'un liquide présent sur le dessus du rack vers l'intérieur des modules et vers les bornes de puissance existe. Compte-tenu des trous sur le dessus du rack et de la non-étanchéité des modules, ce résultat pouvait être pressenti et est ici démontré expérimentalement. Cet essai rappelle qu'il est donc important d'éviter la présence de liquide sur le dessus du rack en quantité suffisante pour qu'il se diffuse par gravité au sein du rack.</i></p> <p><i>Cet essai ne permet toutefois pas de savoir si un cheminement existe pour que l'eau de condensation passe des parties froides de la climatisation jusqu'au rack 15, ni quelle serait la quantité d'eau de condensation suffisante pour qu'elle chemine jusqu'au 7ème module sous le BPU (module présentant l'échauffement anormal juste avant la détection incendie), ni si la quantité et le débit d'eau nécessaire aurait pu être généré par le phénomène de condensation malgré la relative étanchéité du conteneur.</i></p> <p><i>De plus, une fois de l'eau présente dans ce module, l'essai ne permet pas d'affirmer que celle-ci pourrait engendrer un emballement thermique d'une cellule Li-ion."</i></p> <p>Essai LG d'injection d'eau et de poussières au sein de modules d'un rack (Partie 3.3.2 Rapport Ineris)</p> <p>Les résultats sont en accord avec les prédictions théoriques. Les injections répétées d'eau salée et de poussières de carbone emportent potentiellement plusieurs conséquences : phénomènes d'électrolyse de l'eau et production de dihydrogène et dioxygène, corrosion des parties métalliques et échauffements localisés, diminution de la rigidité diélectrique de l'air interne du module ce qui favorise l'apparition d'arcs électriques. Ces phénomènes sont directement impactés par la différence de potentiel entre les parties conductrices impliquées.</p>

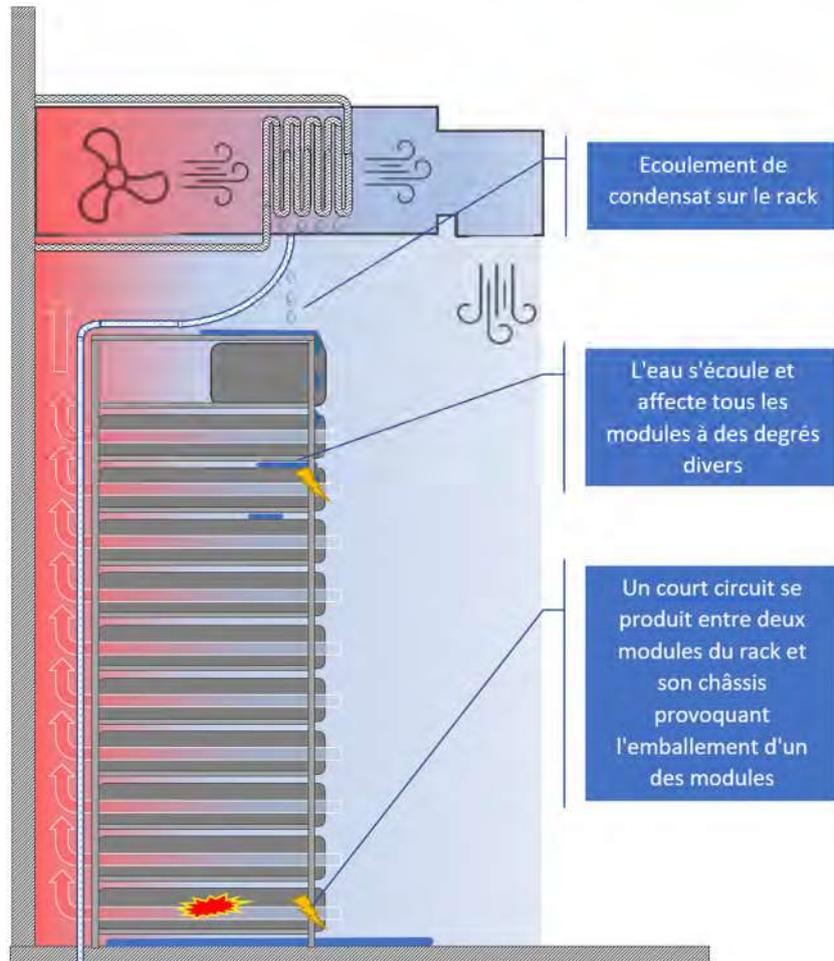
- Circulation d'un courant non maîtrisé (défaut d'isolement ou arc électrique) provoqué par la présence ponctuelle ou répétée d'humidité, d'eau ou de poussières (due notamment au mauvais fonctionnement de la climatisation).

Figure 24 : Illustration de la thèse du court-circuit provoqué par la climatisation. Ce schéma ne correspond pas à la configuration présente dans le conteneur n°1 puisque le rack 15 n'était surmonté d'aucun système de climatisation.

Dans le cas de la présente enquête, si les données récupérées permettent d'écarter le défaut de BMS/RBMS²⁹, il est difficile d'être affirmatif sur l'origine de la défaillance en privilégiant le défaut de fabrication ou la présence d'eau.

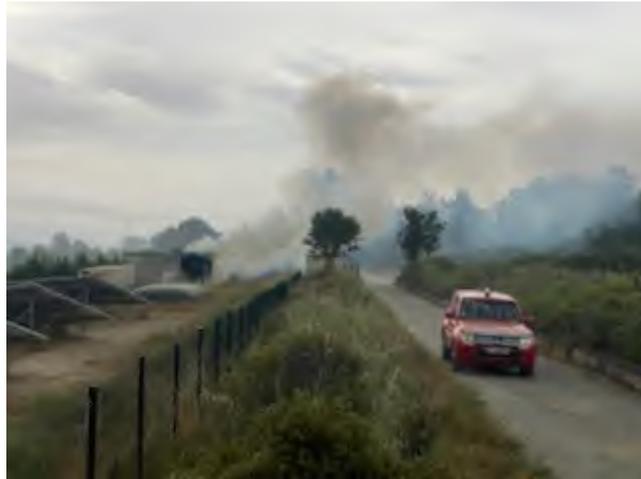
Figure 8: aperçu de la dispersion des fumées pendant l'incendie du conteneur, le 4 juin 2022 à 9h

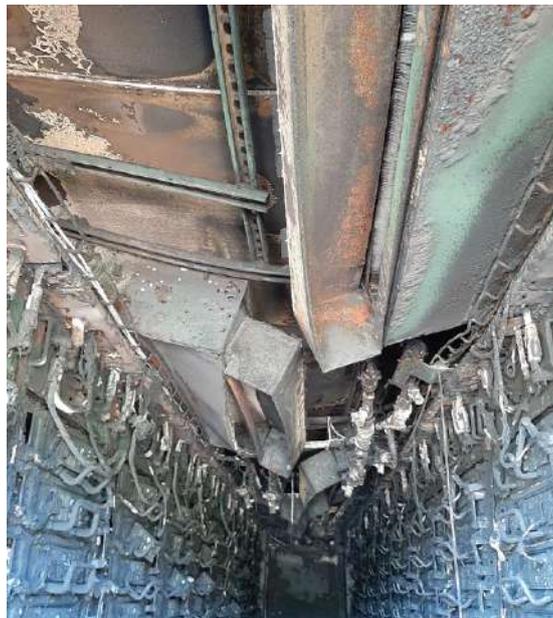
L'intérieur du compartiment batterie après l'incendie est très dégradé. Les modules ont perdu leur tenue mécanique et se sont affaissés sous l'effet de leur poids. L'incendie a généré des températures supérieures à 660 °C car les éléments en aluminium ont fondu. L'enveloppe en aluminium des modules a fondu et s'est écoulee par les interstices du plancher, alimentant ainsi l'incendie. Aucun module expertisé n'a conservé son état initial et aucune partie plastique d'enveloppe de module n'a été retrouvée. La structure métallique des racks et des boîtiers BPU a cependant résisté.

Figure 15: Vue du plafond du compartiment batterie et des systèmes de régulation de température

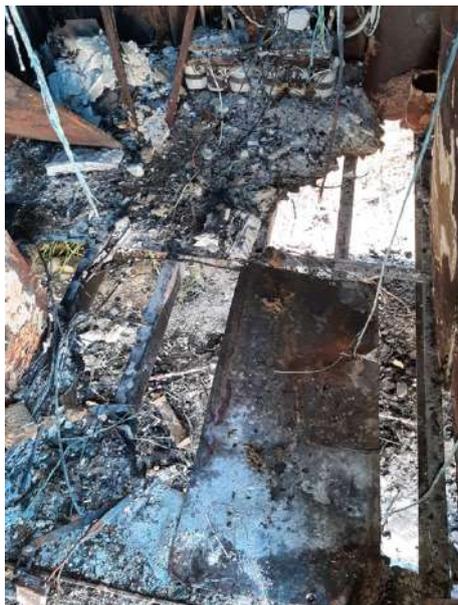
Le compartiment « conversion de puissance » présente des dommages importants dus à la chaleur et aux fumées. L'enveloppe extérieure de ce compartiment est préservée à l'exception de son plancher, très largement brûlé. L'ensemble des équipements présents dans ce compartiment a brûlé, dont le serveur local contenant les données d'exploitation, rendant les investigations sur les causes de l'incendie complexes.

Figure 17: Vue du plancher du compartiment "Conversion de puissance" après l'incendie

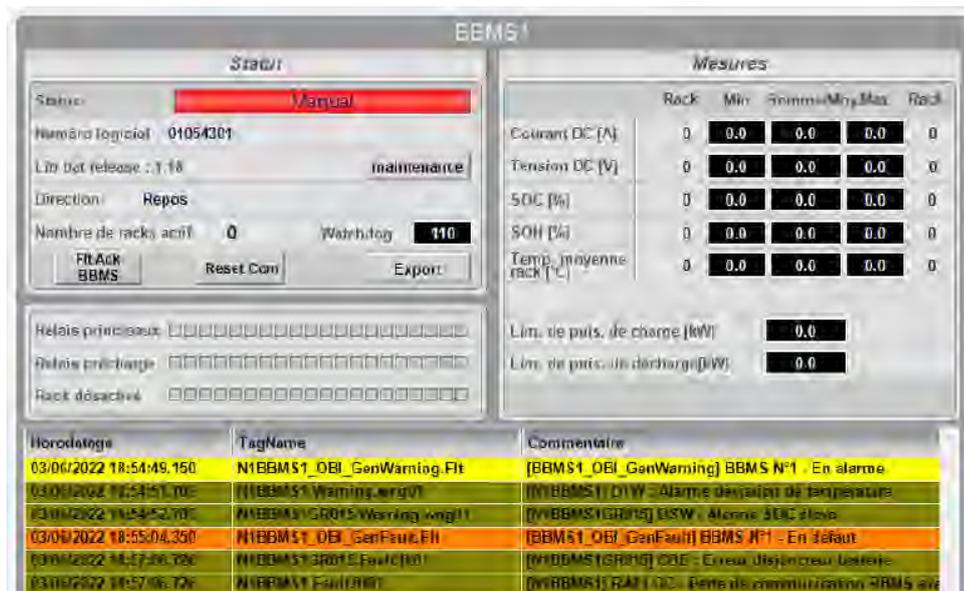
Figure 20: Captures d'écran des défauts et alarmes collectées par le BBMS

La Figure 20 affiche l'état global du BBMS (Battery Bank Management System) auquel l'ensemble des racks du conteneur n°1 appartient. Cette figure permet en particulier d'observer les alarmes et défauts relevés par ce BBMS³.

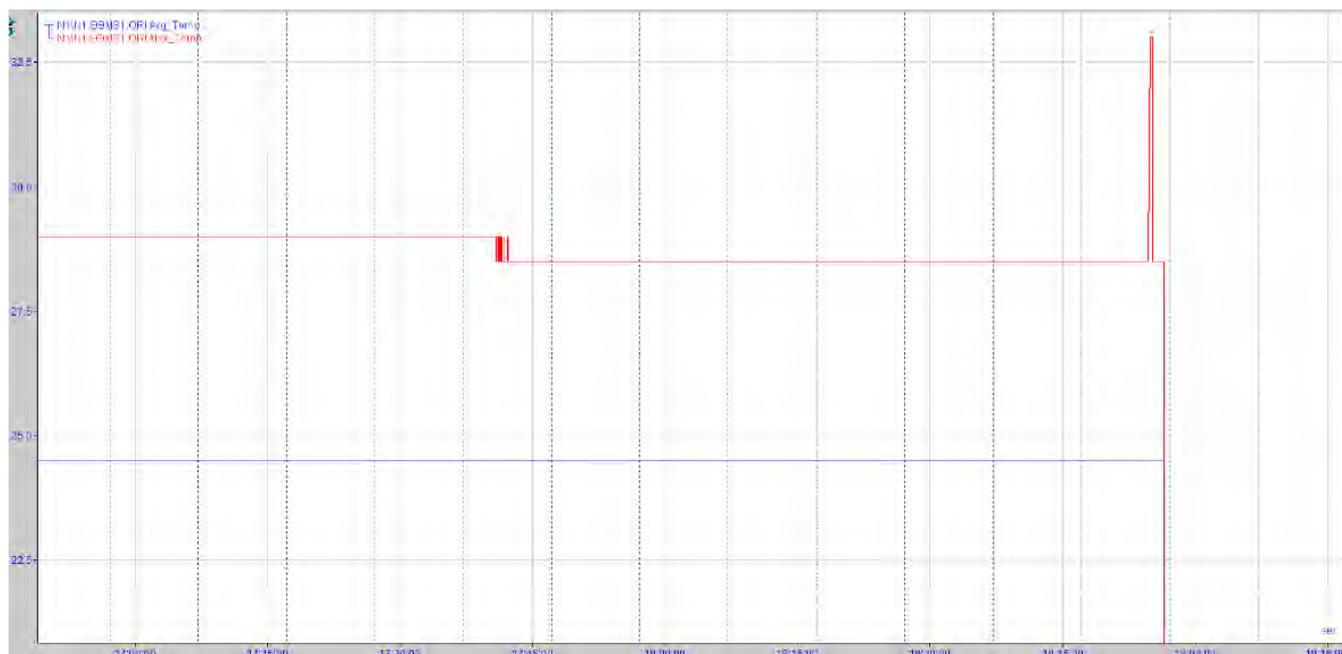
Figure 22: Evolution de la température moyenne (bleu) et maximale (rouge) des modules du conteneur n°1 au moment de l'incident

La Figure 22 vient enrichir les informations sur les températures des modules en y apportant une dimension temporelle : la température maximale des modules du conteneur n°1 a été stable pendant les deux heures ayant précédées l'incendie, puis elle a augmenté brutalement pour atteindre les 33 °C (température atteinte dans le module 11 du rack 15 selon la Figure 21).

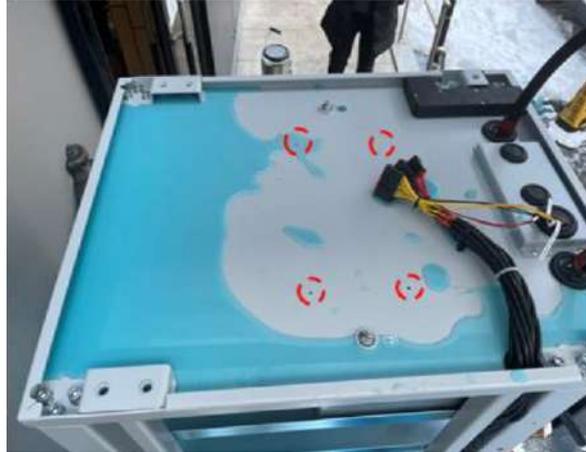
Figure 25: Liquide versé sur le dessus du rack

Un fois versé sur le dessus du rack, le liquide s'est propagé par gravité. La tôle acier supérieure du rack est percée de 4 trous (entourés en rouge sur la Figure 25). La Figure 26 illustre l'écoulement du liquide du dessus du rack vers le module 1.

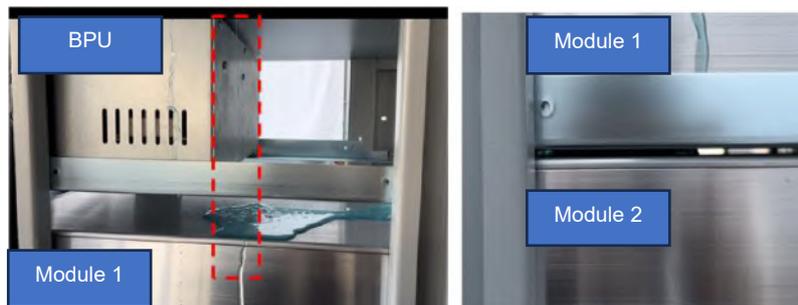
Figure 26: Propagation du liquide sur le dessus du module le plus haut (gauche) et sur le flanc de ce module (droite)

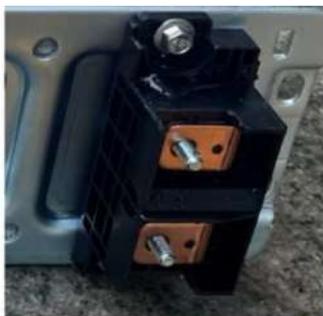
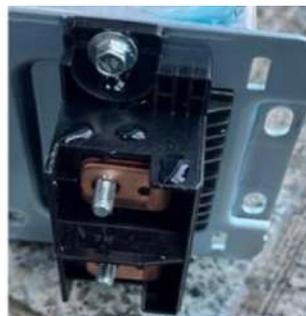
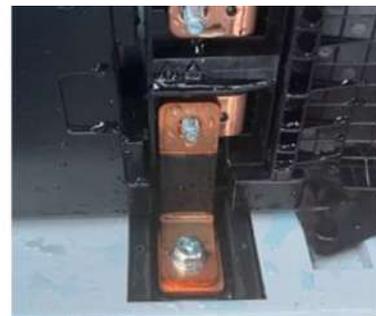
Des traces de ce liquide ont été retrouvées sur les parois des modules, et sur les bornes de puissance et au sein même de certains modules. Afin de faire un bilan global des résultats, les Figure 27 et Figure 28 illustrent trois niveaux différents de présence de liquide, respectivement sur les bornes de puissances des modules, et à l'intérieur des modules. La Figure 29 présente ensuite de façon synthétique les observations faites par LG sur chacun des modules.

Figure 27: Classification des observations faites sur les connexions de puissance des modules

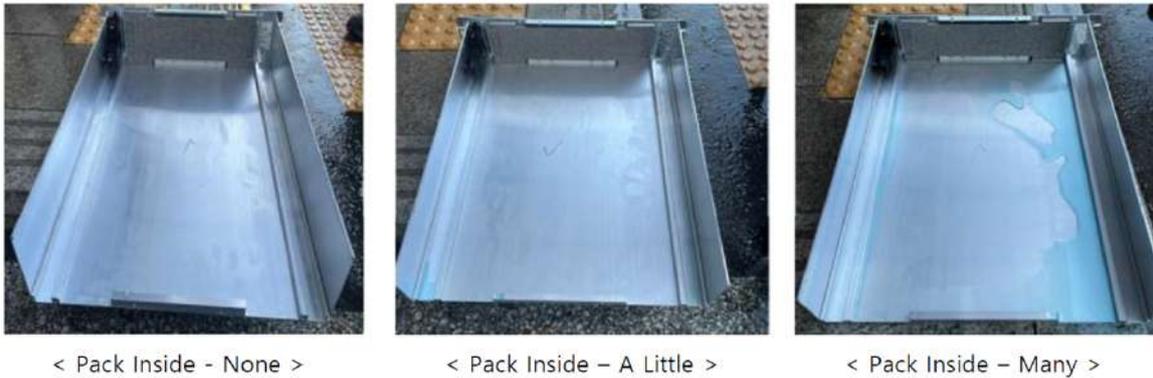
Figure 28: Classification des observations faites à l'intérieur des modules

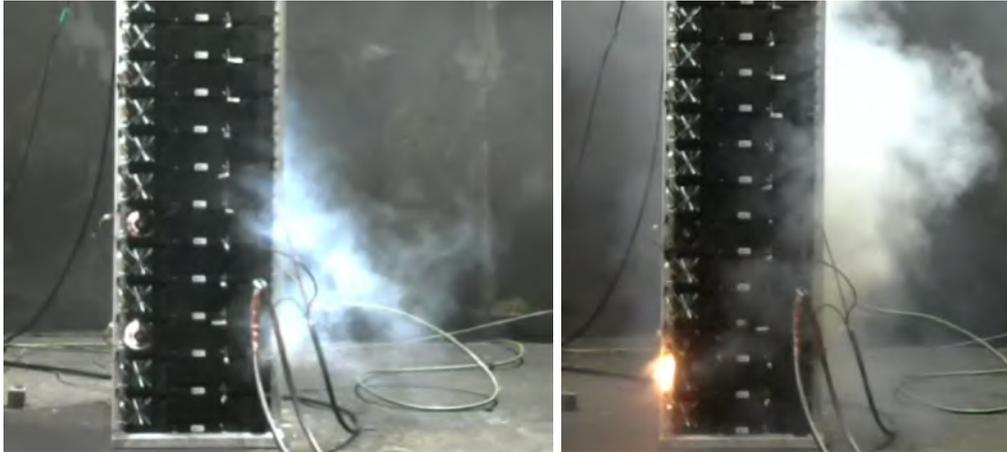
Après mise en application de ce protocole sur le rack testé, des flashes lumineux sont visibles à travers le ventilateur du module 3 puis de la fumée sort de ce rack. Le même phénomène (flash puis fumée) est ensuite visible au niveau du module 6 (Figure 32). Puis de nombreux crépitements sont audibles, accompagnés de flashes lumineux. La 1^{ère} flamme apparaît environ 1 min après les 1^{ers} effets visibles, au niveau du module 3.

Figure 32: rack batterie testé, gauche : 13 secondes après les 1^{ers} effets visibles, droite 1 min après

Contrairement au module 6, tout ou partie des cellules Li-ion de ce module 3 sont entrées en emballement thermique, emballement qui s'est ensuite propagé progressivement au sein du module puis aux autres modules durant le reste de l'essai.

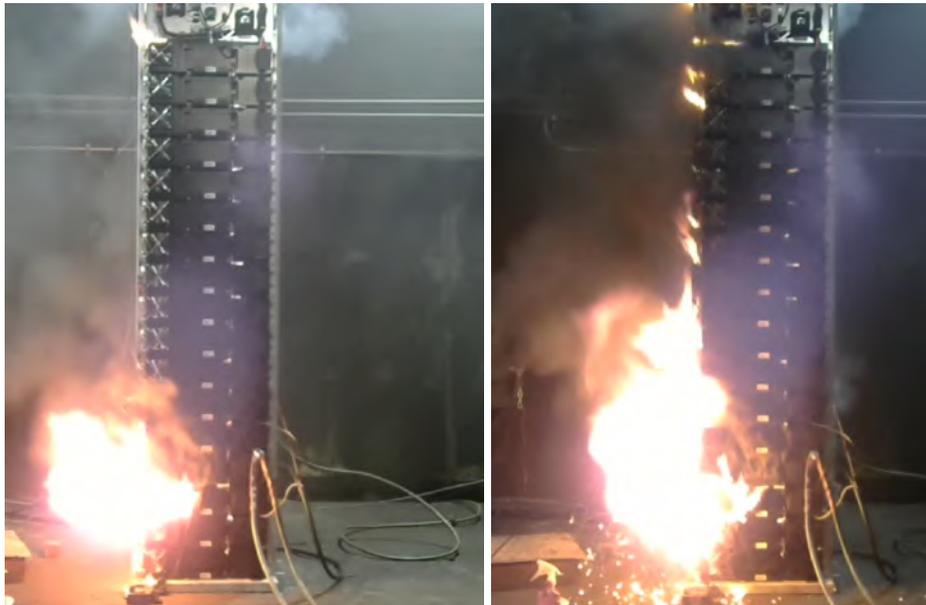
Le feu au niveau du module 3 gagne en intensité environ une minute plus tard, suivi 30 s après de flamme sortant du module le plus haut (Figure 33 gauche).

Des flammes sont ensuite apparues au niveau de tous les modules environ 30 secondes après (Figure 33 droite).

Figure 33: rack batterie testé, gauche : 2 min 30 s après les 1^{ers} effets visibles, droite : 3 min après

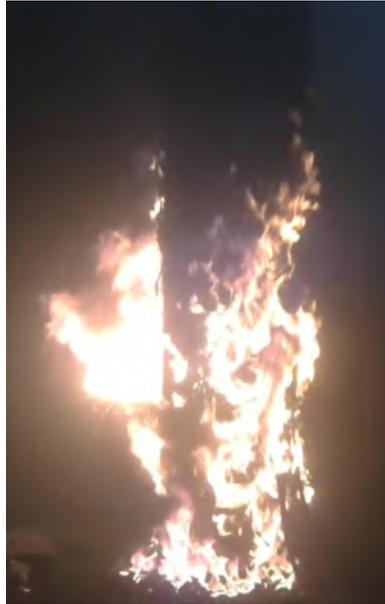
La propagation de l'incendie à l'ensemble du contenu des modules se fait progressivement, pour atteindre un feu global environ 9 min après les 1^{ers} effets visibles constatés (Figure 34).

Figure 34: rack batterie testé, 9 min après les 1^{ers} effets visibles

Cet essai démontre qu'un emballement thermique de l'ensemble du rack peut être engendré par la pollution de ce dernier à la poussière et à l'eau salée.

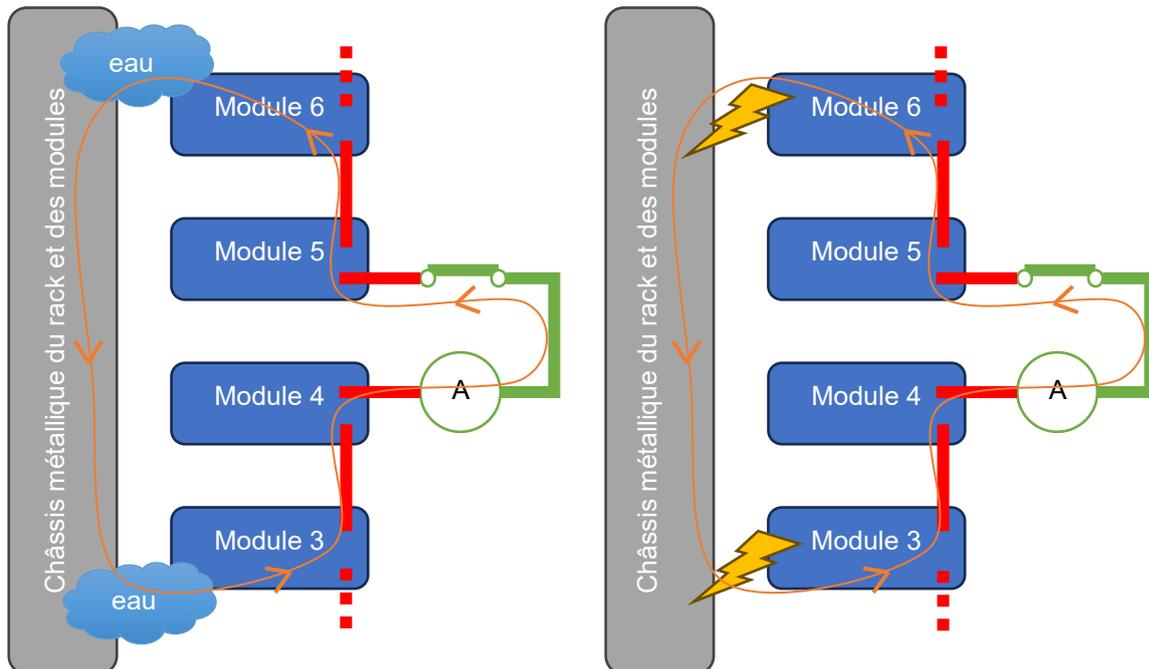
- Permettre, si une quantité d'eau suffisante est injectée, la circulation d'un courant de fuite entre les modules 3 et 6 (via l'eau liquide et le châssis métallique du rack, voir Figure 35 partie gauche), pouvant amener à un échauffement des cellules Li-ion. De plus, un tel courant de fuite peut entraîner l'électrolyse de l'eau. Cette électrolyse libère du dihydrogène et du dioxygène, pouvant former une atmosphère explosive s'ils s'accumulent en quantité suffisante (l'activation régulière de la ventilation rendant ce scénario peu probable ici). Elle engendre également la corrosion des métaux en contact :

- Diminuer la rigidité diélectrique de l'air interne du module, favorisant l'apparition d'arc électrique (voir Figure 35 partie droite). Ces arcs électriques libèrent localement une grande quantité de chaleur. Ils peuvent de plus être à l'origine de la combustion du dihydrogène libéré par les réactions d'électrolyse décrites ci-dessus, augmentant encore la chaleur libérée.

Figure 35: modes de défaillances pouvant être engendrée par la présence d'eau (gauche électrolyse de l'eau, droite : arcs électriques)

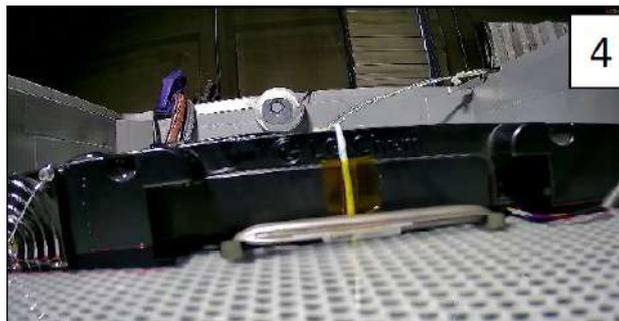
De l'eau a ensuite été ajoutée dans le bac jusqu'à ce qu'elle atteigne la moitié de la hauteur du module (avec ajout ponctuel d'eau a posteriori pour maintenir le niveau à la mi-hauteur du module). L'eau utilisée ici était cette fois de l'eau du robinet, conductrice (450 μ S/cm), dans le but de se rapprocher de l'eau utilisée par les pompiers lors de l'extinction à la lance. La semi-immersion a été maintenue pendant une heure, puis le bac a été vidé.

Figure 39: module semi-immergé (début d'essai)

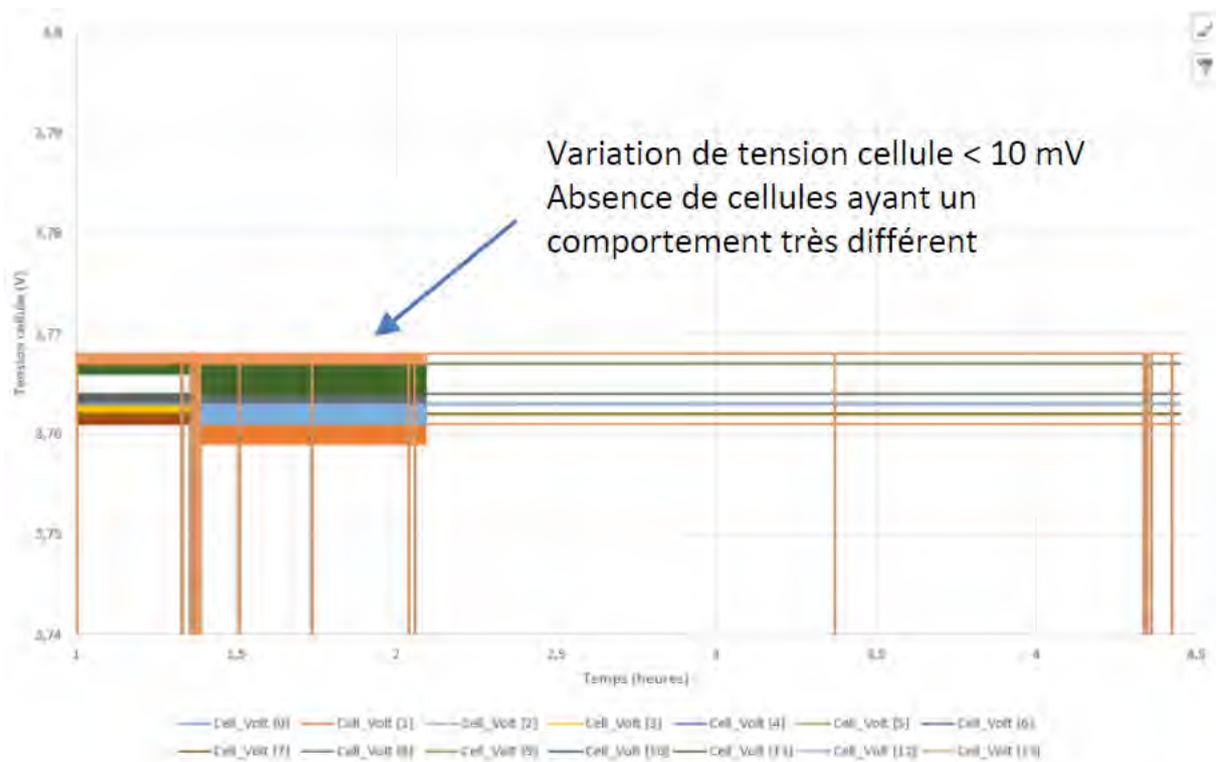
Figure 42: Evolution des tensions cellules pendant l'essai de goutte à goutte

Les tensions des cellules (Figure 42) et les deux températures internes du module (Figure 43) sont très stables (les pics observés correspondant à des artefacts de mesure ayant nécessité une réactualisation de ces mesures faites par la carte électronique du module et récupérées via son bus de communication).
